Restauración de dos puñales de bronce de cronología argárica pertenecientes a la Colección Furgús. Reintegración formal y puesta en valor

Conservation treatment of two bronze argaric daggers from the Furgús Collection. Reconstruction and enhancement

Tatiana María Martínez Riera^a

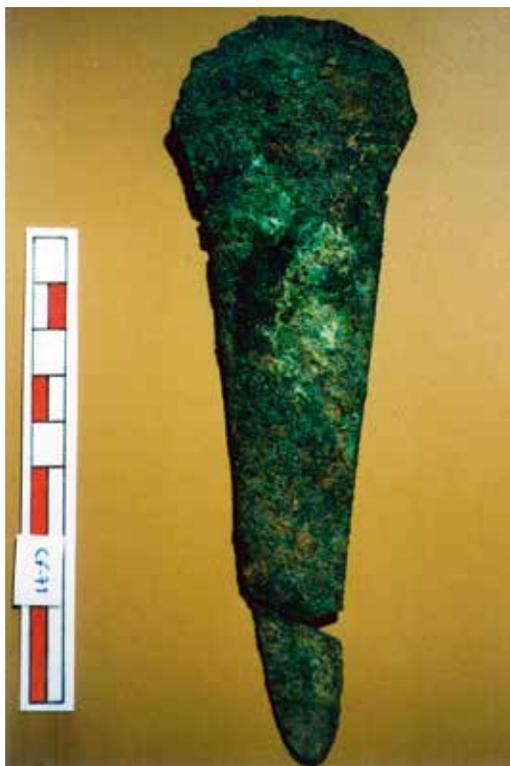
En el año 1998 presentaba un avanzado estado de corrosión, en el que se identificaban a grandes rasgos y de forma visual, dos capas uniformes y estables de corrosión superpuestas que se definen muy bien en el texto publicado por S. Díaz y E. García (2011): una capa verdosa oscura generalizada, constituida aparentemente por carbonatos de cobre, seguramente malaquita ($\text{Cu}_2(\text{OH})_2\text{CO}_3$)¹¹; por otro lado, una capa más oscura, con zonas de color rojizo muy oscuro y zonas casi negras, formada probablemente por óxidos de cobre, a juzgar por el color, seguramen-

Figura 4 Estado de conservación del puñal C.S. 1512 antes de la intervención que se realiza en el año 1998.

menos duras (fig. 4). Además, presentaba una sola fractura, de la cual se conservaban *a priori* los dos fragmentos, la parte del empuñadura y la punta del puñal. Si comparamos las fotografías relativas a la intervención de 1998 (fig. 4) con la que se conserva del año 1909 (fig. 1), se puede dilucidar que ya ingresó fragmentada en el museo y sin el pedazo central. Por este motivo sería prácticamente innegable decir que en ese momento ya se había disociado el fragmento medio, y muy probablemente se desconocía la forma original, que dio como resultado la reconstrucción formal que se muestra en la fig. 5.

La intervención fue tremendamente respetuosa con la pieza, enfocada hacia la estabilización de los procesos de corrosión. Las concreciones y depósitos terrosos, que alteraban su

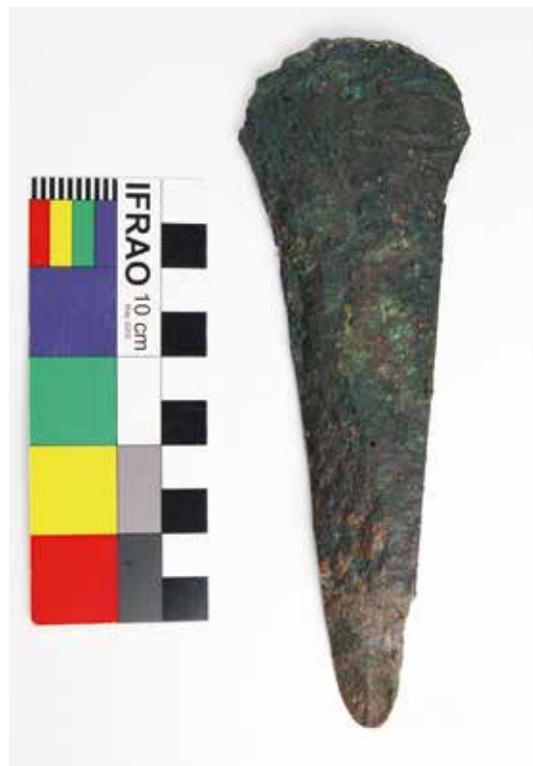
Figura 5 Estado de conservación de la pieza C.S. 1512 tomada antes del proceso de intervención del año 2021, en la que queda reflejado el resultado de la restauración del año 1998.

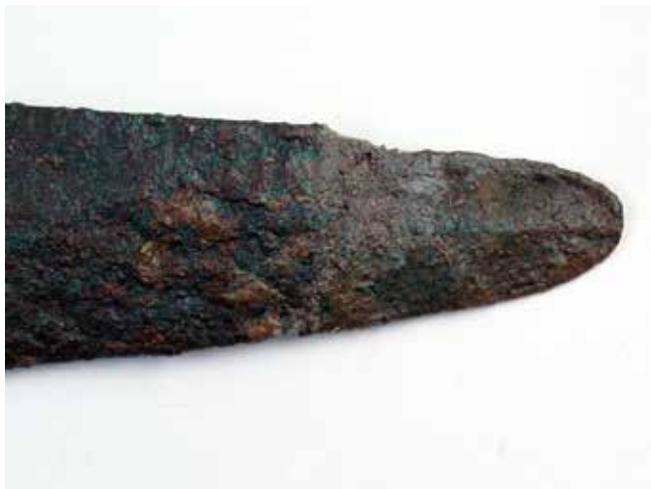
Figura 6. Detalle de la reintegración formal efectuada en el año 1998 en la pieza C.S. 1512.

En cuanto a la recomposición y restitución de la forma, no podemos hablar de una intervención compleja en cuanto a su ejecución y productos usados, pero sí la debemos remarcar como punto importante en el que adquiere su “nueva” apariencia. Para la adhesión de los fragmentos que se conservaban, se usó adhesivo HMG P72®, resina sintética reversible con disolvente orgánico (acetona). En cuanto a la reintegración formal, el restaurador usó una masilla a base de la misma resina, reforzada con restos de corrosión reunidos en la limpieza. Para compensar la falta de continuidad en el filo de del puñal, se añadió masilla en el lateral para intentar “disimular” el desnivel que se apreciaba y que apuntaba a que podría faltar algún fragmento intermedio. El resultado de este añadido fue una reintegración mimética, difícil de detectar a simple vista a cierta distancia (fig. 5 y 6), aunque se seguía apreciando algo de discontinuidad en el contorno, dio como resultado una pieza diferente. De hecho, así fue recogido en el trabajo de tesis doctoral de J. L. Simón (1998, fig. 24.1), quedando totalmente desvinculada con la descripción

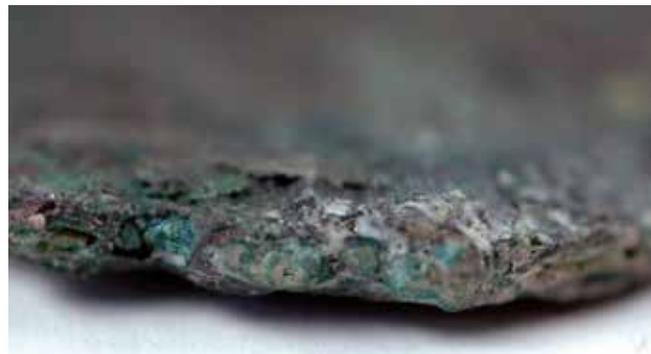
Figura 7. Detalle de los restos de cera microcristalina que ocultan la superficie metálica y dónde se aprecia también, el estado de mineralización (C.S. 1512).

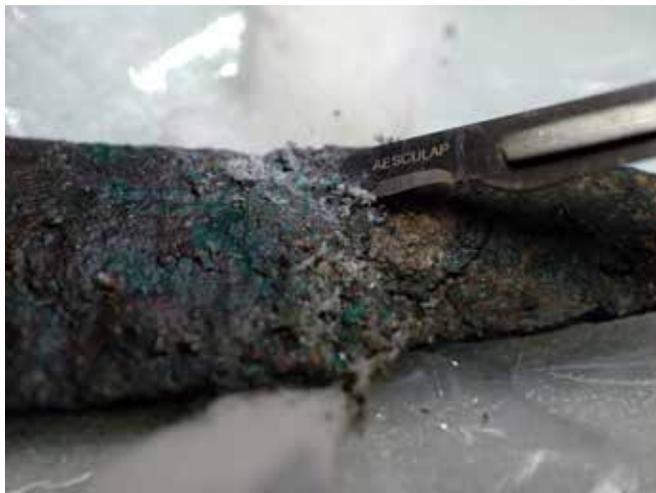
Figura 8. Detalle del proceso de retirada de la masilla de reintegración (C.S. 1512).

Las pruebas preliminares, antes de iniciar un procedimiento son esenciales, por ello, para el desmontaje, se realizaron pruebas de solubilidad con tres disolventes orgánicos: etanol, acetona y *white spirit*. Una vez seleccionado el disolvente (acetona) se procedió a la retirada de la masilla y la desadhesión del fragmento (fig. 8), aplicando un empaque con algodón impregnado en dicho disolvente para reblandecer la resina y su posterior retirada con bisturí, eliminando los restos finales con hisopo y acetona. En esta coyuntura se corrobora, que, en efecto, la daga presentaba exactamente la misma fractura que en el año 1998.

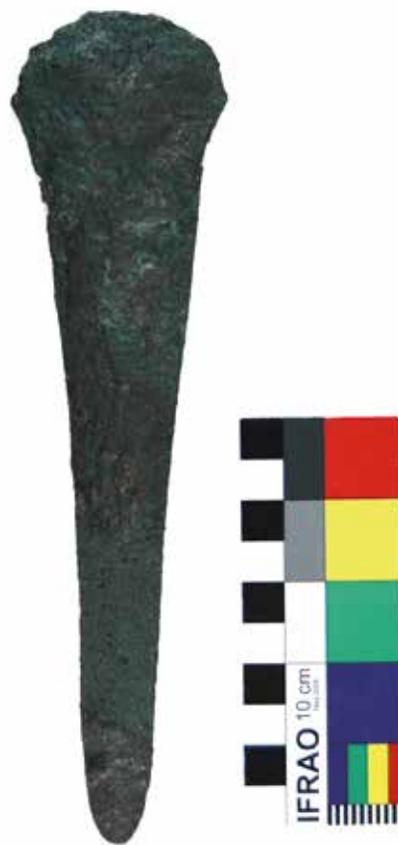
Figura 9. Apariencia final de la pieza C.S. 1512 en la que se aprecia la recuperación de las dimensiones originales.

Para adecuar las dimensiones se utilizó la fotografía de J. Furgús (fig.1), escalada a tamaño real por Juan Antonio López Padilla, en la que se podía comprobar que la morfología del empuñadura correspondía y coincidía de forma exacta con la imagen escalada e impresa. Asimismo, se corroboró que el fragmento central había desaparecido. Con relación a la punta actual del puñal, parece presentar algunas diferencias respecto a la imagen de 1909. Estas diferencias se pueden deber a la perspectiva de la imagen, a la baja calidad de la fotografía o ligeras modificaciones en el fragmento producidas en algún proceso de limpieza. Puesto que no hay una evidencia total de que el fragmento no pertenezca al puñal, se ha decidido mantenerla en este conjunto para evitar la disociación entre ambos fragmentos, pero facilitando la reversibilidad de la reintegración.

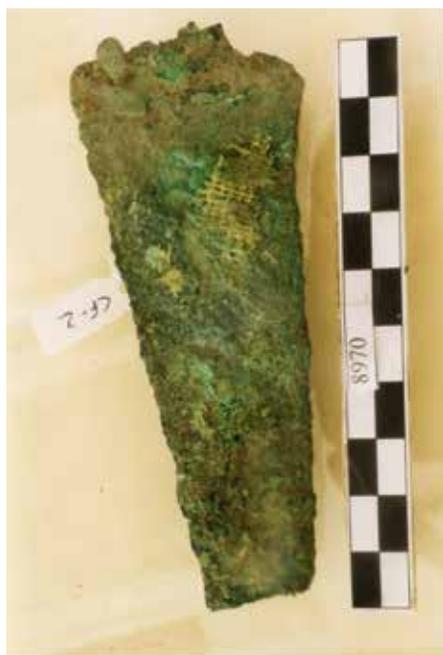
Figura 10. Estado de conservación de la pieza C.S. 8970 antes de la intervención realizada en el año 2000.

Al igual que en la pieza anterior, hablar de la progresión y modificaciones que ha sufrido respecto a su morfología es el punto que tiene verdadera importancia en este artículo. Si nos remontamos a la documentación gráfica existente en la primera restauración (2000), se observa que en ese año ya estaba fracturada e incompleta. En otras palabras, sólo existía la parte correspondiente a la hoja del cuchillo, sin la punta y sin la mayor parte del empuñadura. El deplorable estado de conservación que reflejaba era evidente (fig.10), muy afectado por la corrosión, con efectos similares a los descritos y localizados en la pieza C.S. 1512 (principalmente carbonatos, óxidos y cloruros de cobre) hasta el punto de arriesgar gravemente su perdurabilidad; presentaba al igual, lo que parecían ser sedimentos terrosos, deformaciones y erosión en la superficie. Además, había perdido ya la mayor parte de los restos textiles que se observaban en las dos fotografías históricas, en la del año 1905 (fig.2) y en la de 1906 (fig. 3), quedando únicamente pequeños restos en uno de los planos, rasgo casi insólito que la caracterizaba e identificaba.

Las técnicas que se emplearon en esta primera restauración fueron similares a las efectuadas en la pieza C.S. 1512 aunque, en realidad, fue acometida por una restauradora diferente. Ciertamente es que los procedimientos, siempre minuciosos y muy cuidadosos, estuvieron encaminados también hacia la estabilización y protección del metal y por lo general, a pesar de que la restauradora fue distinta, estos tratamientos en el metal son normalmente aplicados para aleaciones de base cobre. Si nos detenemos en explicar específicamente esta actuación, aunque se emprendió el mismo tipo de limpieza mecánica (lápiz de fibra de vidrio), cabe resaltar que sin embargo, el aislamiento fue algo menos "reiterativo" en cuanto a la aplicación de protecciones sintéticas: la inhibición química se realizó nuevamente mediante la aplicación de Benzotriazol®; en este caso sí está documentada la estabilización y obturación de los focos activos de cloruros de cobre con el "tratamiento Organ"; finalmente, se aplicó la protección a base de Paraloid B72®, que sirvió a su vez, de fijativo para los restos de tejido.

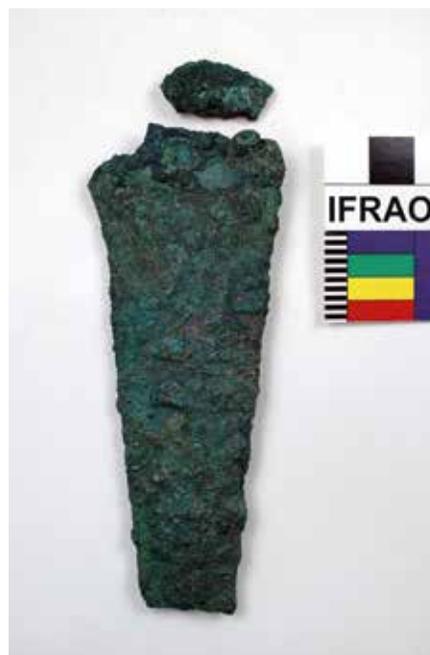
Figura 11. La pieza C.S. 8970 y el fragmento C.S. 8987 antes de comenzar el proceso de restauración.

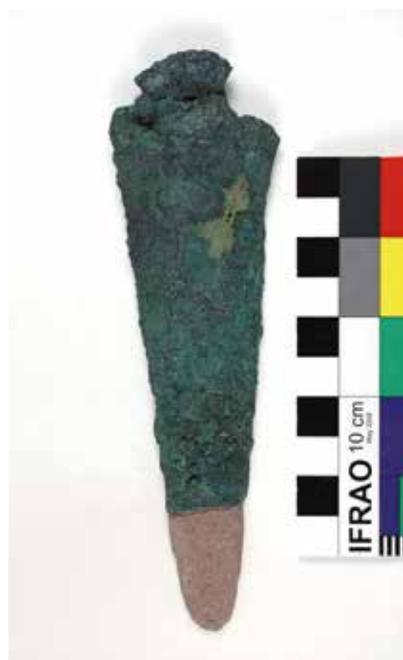
Figura 12. Reintegración volumétrica realizada con la masilla Araldit SV24® una vez adherida a la pieza original.

La reversibilidad es la premisa fundamental en la que se ha basado la reintegración, facilitando, así, la retirada en el caso que fuera necesaria la restitución de algún fragmento original que se localizara. Para ello, el modelado y tallado de la reintegración se hizo de manera externa a la pieza con un ligero bajo nivel. Se elaboró con una resina epoxi comercializada para la restauración y de uso específico para reintegración (Araldit

SV24®), adhiriéndola con un adhesivo de base acrílica (HMG P72®). Antes de la adhesión se efectuó la protección de las aristas de fractura a razón de estrato intermedio con Paraloid B72®. De esta forma se consolidó el metal localizado en las aristas de fractura para dotarlo de fuerza estructural y mejorar la unión. Para la reintegración cromática, realizada con acrílico, se siguió el criterio de discernibilidad, aplicando la técnica del puntillismo con aerógrafo (fig.9) y eligiendo un tono de color ligeramente más oscuro que el original (bajo tono). Con esta reconstrucción adquirió las dimensiones, 20 cm aproximados (fig.9), que J. Furgús (1909) mencionaba en sus descripciones. Como resultado de ello, la pieza recuperó su aspecto, su correcta contextualización, la adecuada interpretación, en definitiva, consiguió reconquistar su identidad.

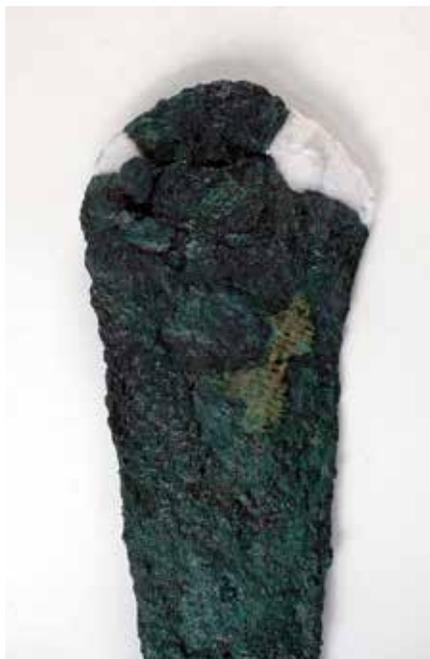
Figura 13. Detalle de la reintegración volumétrica efectuada con la masilla de Paraloid B72®, microesferas de vidrio y talco y CaCO_3 .

Para la reintegración volumétrica, en esta ocasión, se usaron dos metodologías diferentes. Para la elaboración de la punta del puñal se procedió de la misma forma, previamente explicada: se reconstruyó mediante el modelado y tallado de manera externa (Araldit SV24®), adhiriéndolo con adhesivo (HMG P72®) y aplicando también, en las aristas de fractura, el consolidante con carácter de estrato intermedio (Paraloid B72®) (fig. 12). Para la reconstrucción de las lagunas existentes en el empuñe se optó, esta vez, por una masilla mucho más reversible, aunque con menor resistencia estructural, ya que los faltantes eran más pequeños y no llevaban la necesidad de soportar tensiones. Para efectuar de forma efectiva la reintegración, en primer lugar, se adhirió el "nuevo" fragmento original con adhesivo HMG P72®. La adhesión de este pedazo permitió tener una mayor referencia de su morfología y poder realizar la reintegración formal con mayor exactitud. En este caso, la masilla se constituía por un polímero acrílico (Paraloid B72®), disuelto en acetona, microesferas de vidrio y una carga de talco y CaCO_3 ²⁰(fig. 13). Se escogieron también, para ambas metodologías, y cumplir el criterio de reconocimiento, el bajo nivel para el volumen y el bajo tono y el puntillismo para el color, ejecutado este último con el aerógrafo. Podemos afirmar, en este punto, que con esta intervención recuperó la entidad que merecía (fig.14). Dejó de ser un fragmento descontextualizado e irreconocible y recobró su identidad como pieza y como parte del ajuar de sepultura del yacimiento de San Antón al que siempre ha correspondido.

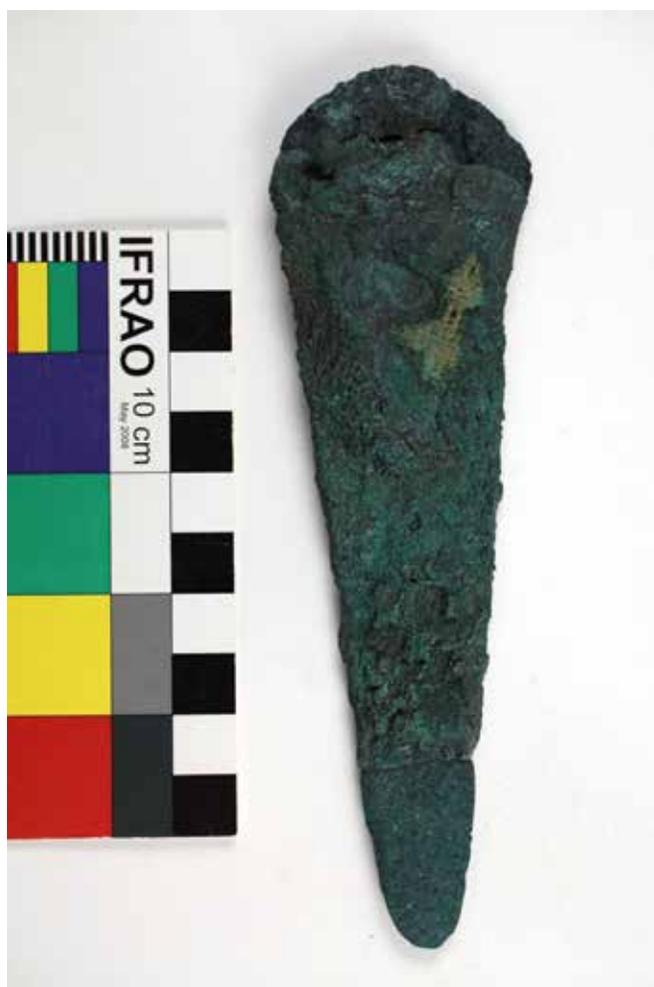
Figura 14. Estado final de la pieza C.S. 8970 después de la intervención del año 2021, en la que se evidencia la restitución de la forma original.
