Intervención restauratoria e investigación histórica. El sistema de accesos al Castillo medieval de Alicante

Màrius Bevià i García, Silvia Yus Cecilia y Jaime Giner Martínez (*)

* Miembros del equipo pluridisciplinar de la obra de Restauración de la Muralla del Albacar d'Enmig del Castillo de Santa Bárbara.

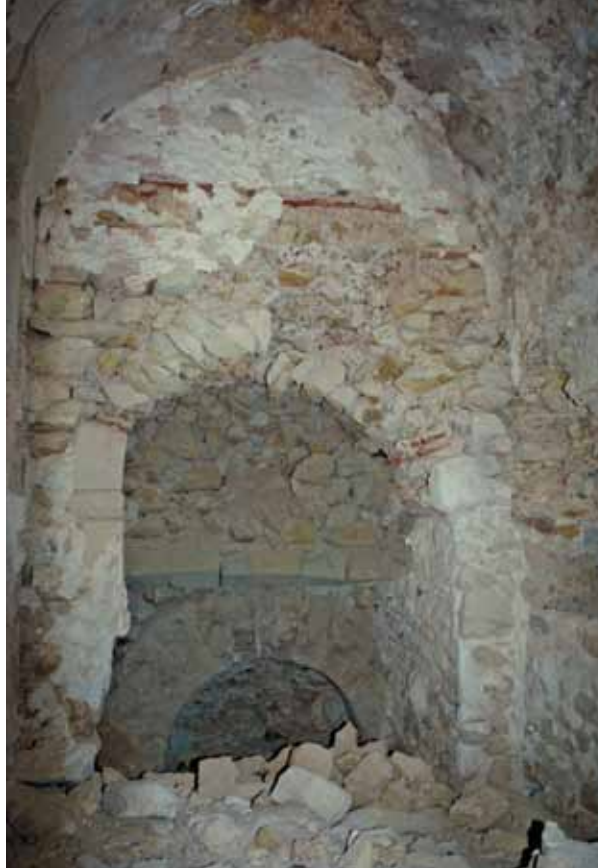
Figura 5. Estado en que se encontraba el interior de la puerta Este de la Torre de Sant Jordi en el año 1995.

Al iniciarse los trabajos arqueológicos en el interior de la torre, hay evidencias de la existencia del doble vano Este, porque estaban a la vista los restos del arco interior de la puerta, así como la bóveda y el arco del vano exterior (Figura 5).

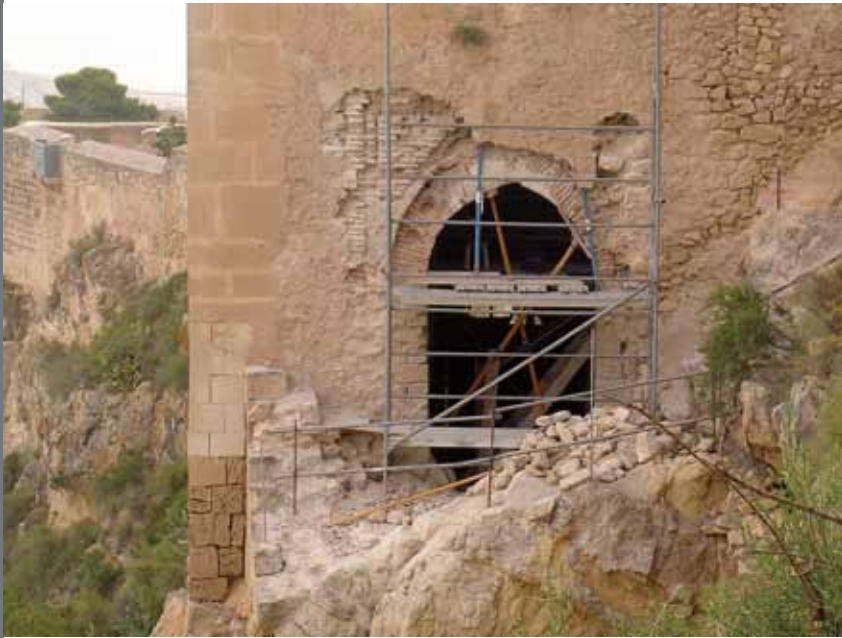
En el vano hay evidencias de dos reformas de tipo fundamentalmente consolidativo. Un enlucido de yeso blanco fino, que unificaba la obra cubriendo las reformas. Y, por debajo, una argamasa de color gris con desgrasante mineral y cerámico de textura muy compacta y grosor irregular, pues se ajusta al deterioro de la obra introduciéndose con mayor espesor en las fisuras muy profundas en el núcleo central y en el intradós, que recubre las grietas y fisuras estructurales.

La existencia de múltiples grietas, puede deberse a un error, en el diseño o incluso a la adición de sobrecargas no previstas. Pero también otra de las causas de deterioro es la mala cocción de los ladrillos y su exposición a los agentes atmosféricos.

Figura 12. Alzado exterior del vano gótico mudéjar de la Torre de Sant Jordi durante la fase de excavación parietal con perspectiva del lienzo de muralla Este.

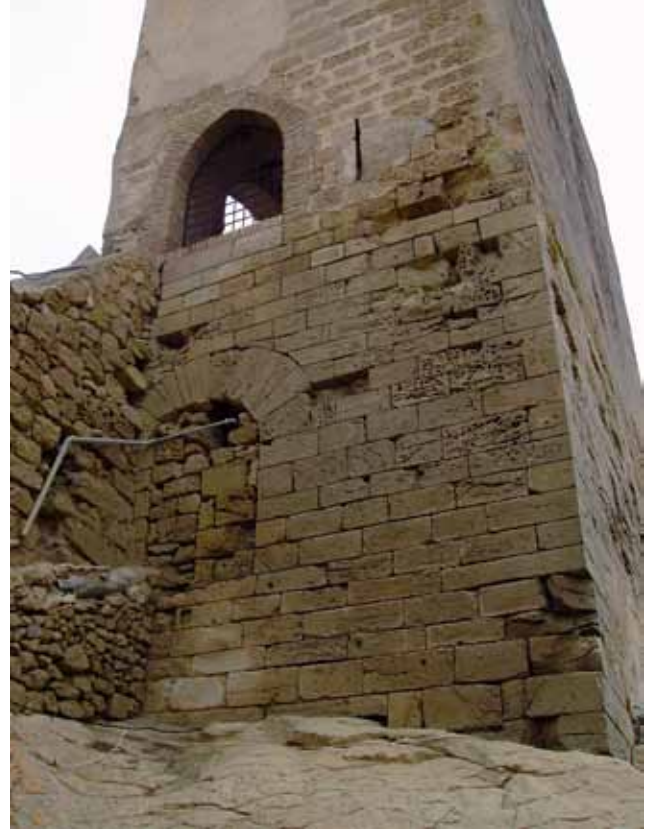
Figura 13. Perspectiva exterior de las plantas baja y primera del alzado meridional de la Torre de Santa Caterina antes de comenzar las obras de restauración.

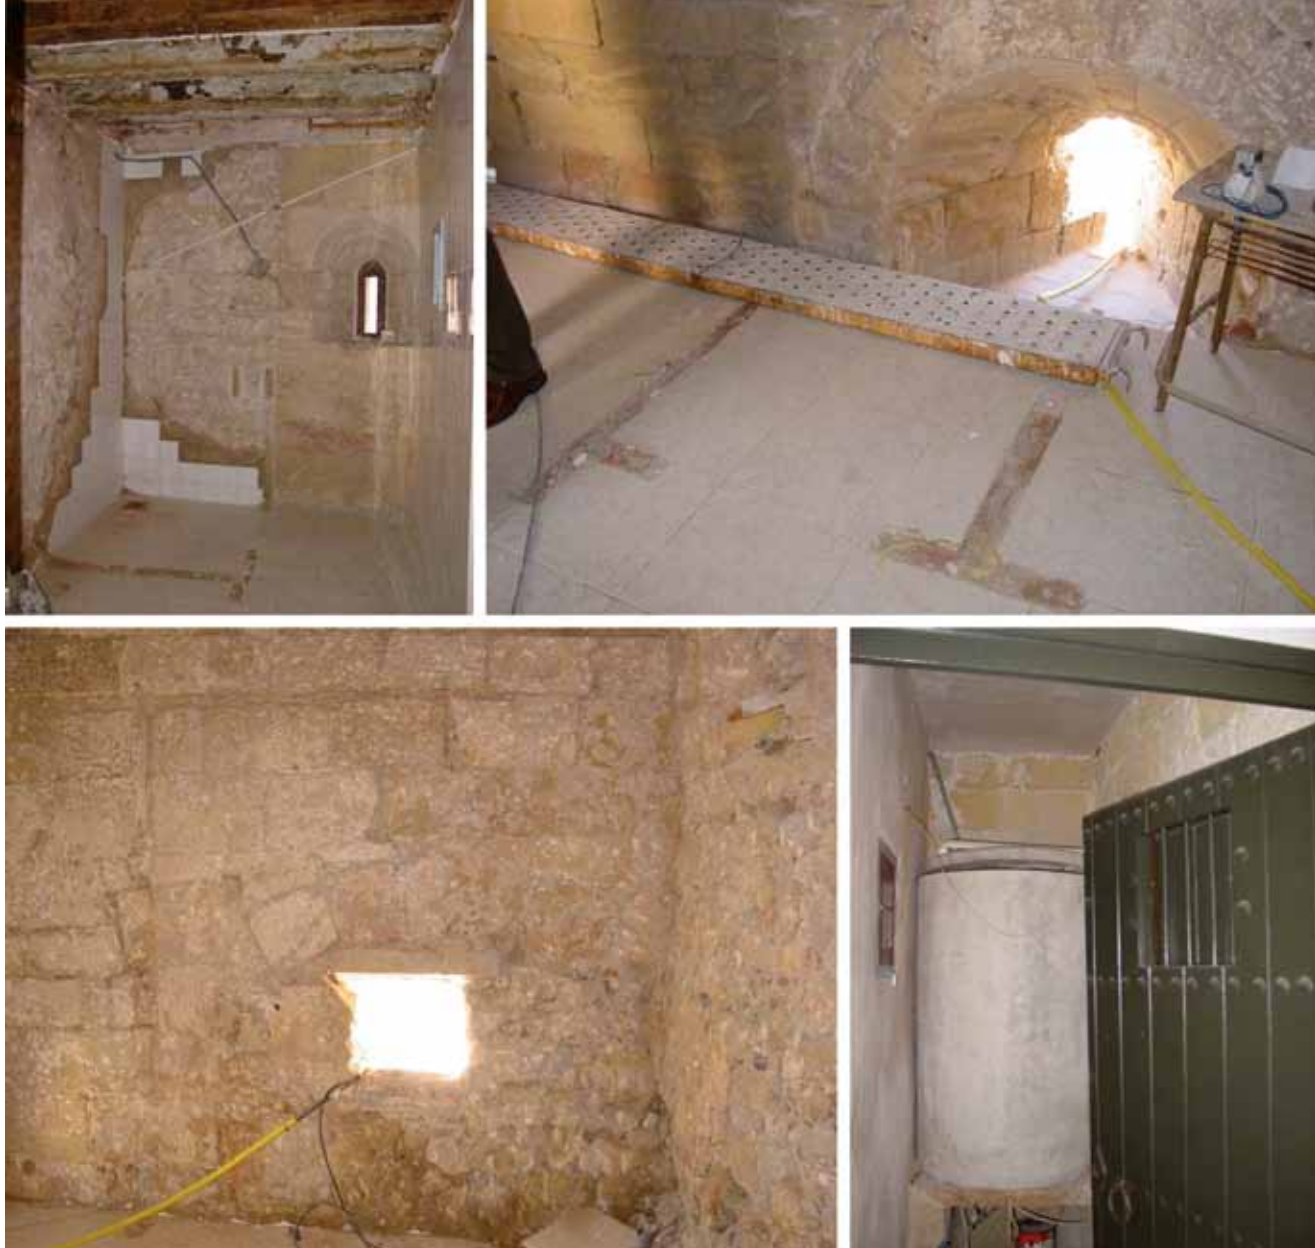
Figura 14. Interior de la planta inferior de la Torre de Santa Caterina en el momento en que se estaba procediendo a la demolición de los aseos existentes, construidos en los años 60.

Durante la ejecución de la obra, se demolieron los aseos de primera planta, liberando la sala de cualquier añadido. Se eliminaron los alicatados de las paredes, dando paso a un impresionante alzado interior de sillería gótica (Figura 31), coincidente con la de la base exterior de la torre. Se pudo a su vez recuperar las aspilleras que habían sido cegadas, así como un hueco de paso, bajo un arco de sillería de medio punto, que se correspondía con el acceso a la torre desde el foso. Este arco, presentaba un paso hacia el nivel superior, con guías laterales perfectamente definidas, por las que discurriría un rastrillo de madera, que se

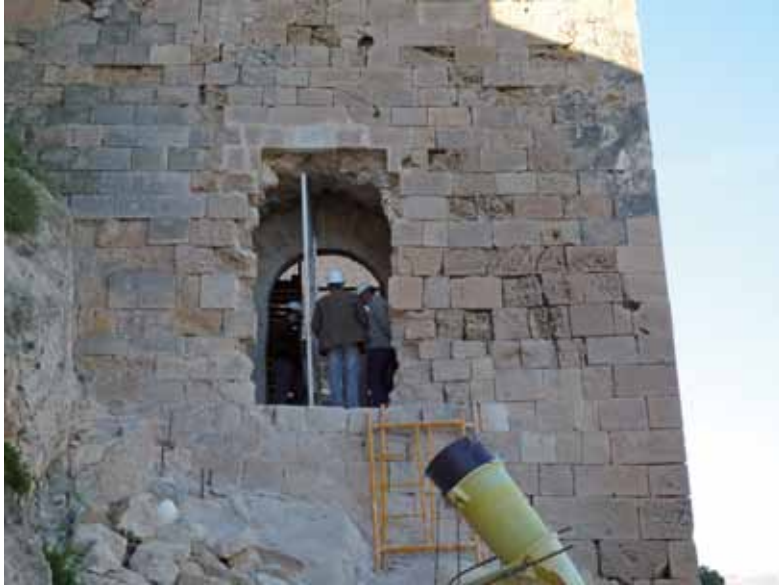
Figura 23. Detalle del alzado Este de la Torre de Sant Jordi, donde se puede observar la nueva abertura, con el arco de la puerta en un segundo plano.

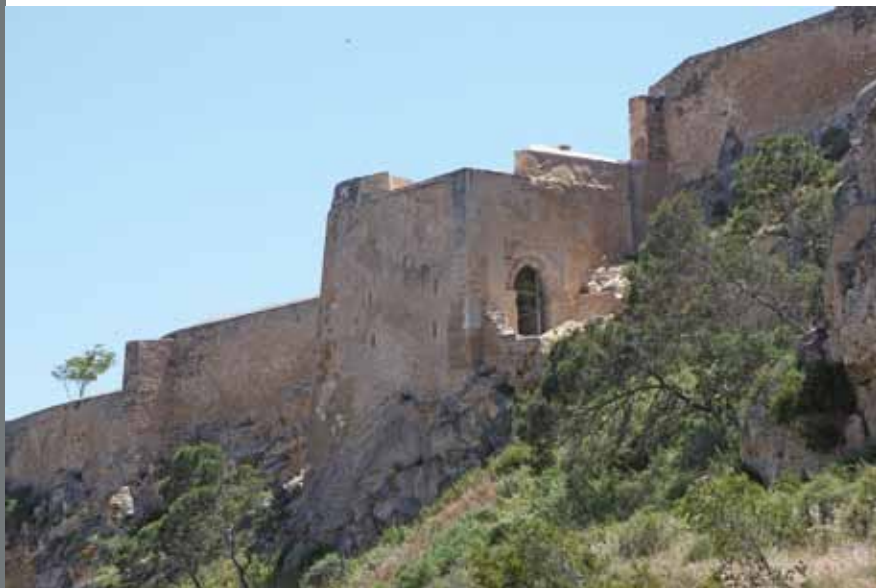
Figura 25. Vista Noroeste de la Torre de Sant Jordi, donde destaca la nueva apertura del arco.

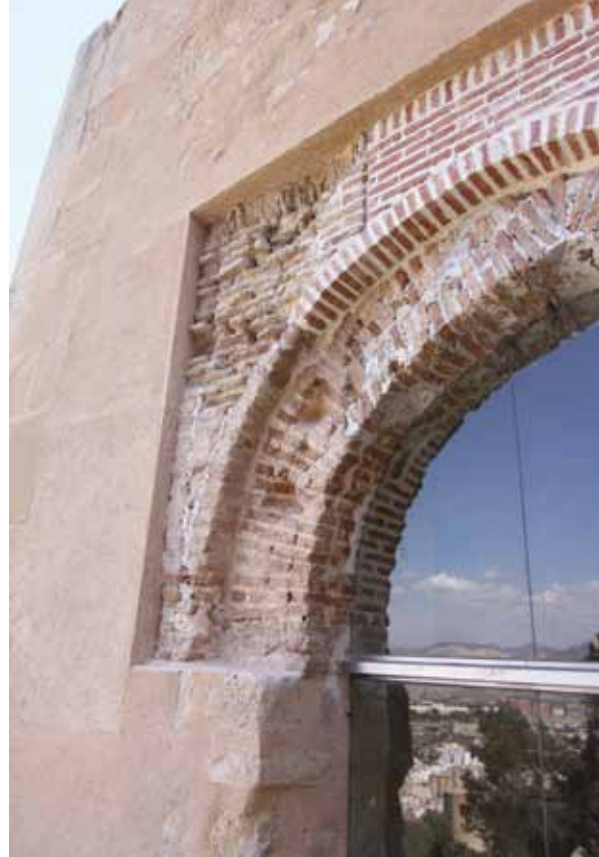
Figura 26. Detalle del arco y alfiz de ladrillo consolidados en la Torre de Sant Jordi.

El arco se encontraba muy deteriorado, con refecciones antiguas, y respondía a un trazado irregular. De hecho, la profundidad de las jambas es diferente a cada lado, y la observación en detalle, distingue el arranque de la rosca, desde la imposta Norte, formado por dos pies de ladrillo, que alterna a) dos sogas con b) un tizón, una soga y otro tizón. En cambio, el arranque de la rosca en la imposta Sur, sólo tiene pie y medio, alternando a) soga y tizón, y b) tizón y soga. El encuentro en la clave, que se halla significativamente desplazada del centro, absorbe las irregularidades resultando un intradós apuntado. Parece que se ejecutó el arco desde el exterior, sin prever las dimensiones interiores de la sala. Esto pone de manifiesto que el arco de ladrillo reemplazaría a otro mejor ejecutado, del que no queda rastro. La pérdida de sección del arco y el estado de fisuración del mismo, obligó antes de desaparecerlo a realizar una viga de descarga sobre el mismo, embebida en el espesor del muro.

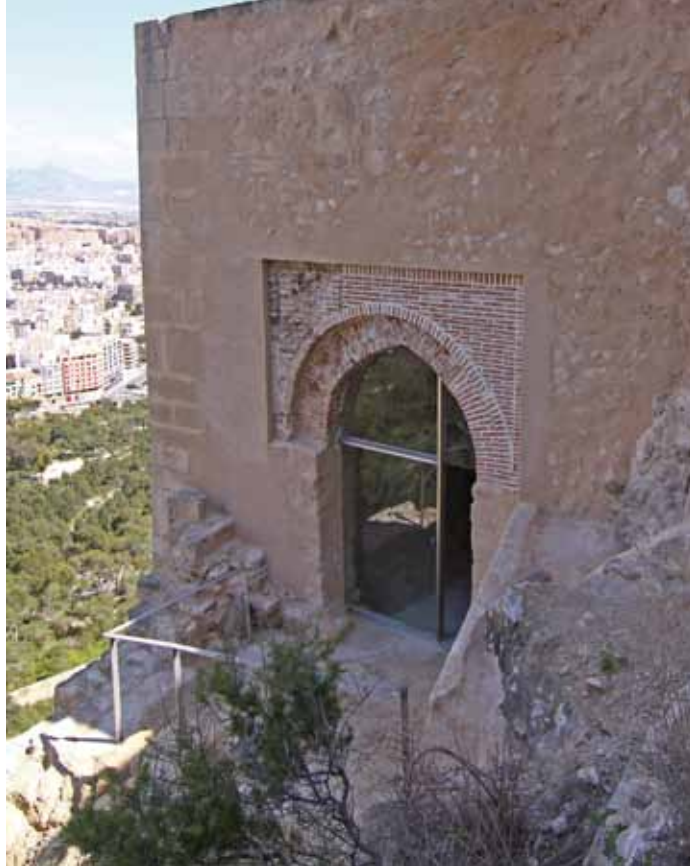
Figura 29. Vista del arco con alfiz, en el alzado exterior Oeste de la Torre de Sant Jordi.

El arco de salida, del cual no existía rastro, hoy se puede ver completo con sus irregularidades (Figura 29). Las jambas son de sillería y el arco de ladrillo con llagas muy marcadas. En el exterior, aparece un alfiz de cariz mudéjar, también de ladrillo. El conjunto estaba incompleto y muy degradado, así que se han consolidado las partes en mejor estado para conservarlas, y se ha reconstruido con ladrillo moderno de similares dimensiones las más deterioradas o simplemente perdidas, manifestando la interfase entre el elemento original y el nuevo.

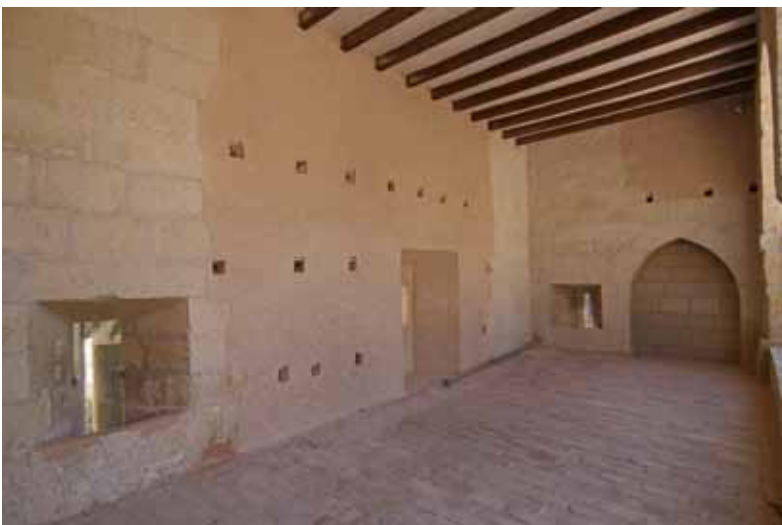
Figura 34. Vista interior del nivel intermedio de la Torre de Santa Caterina, después de la restauración.

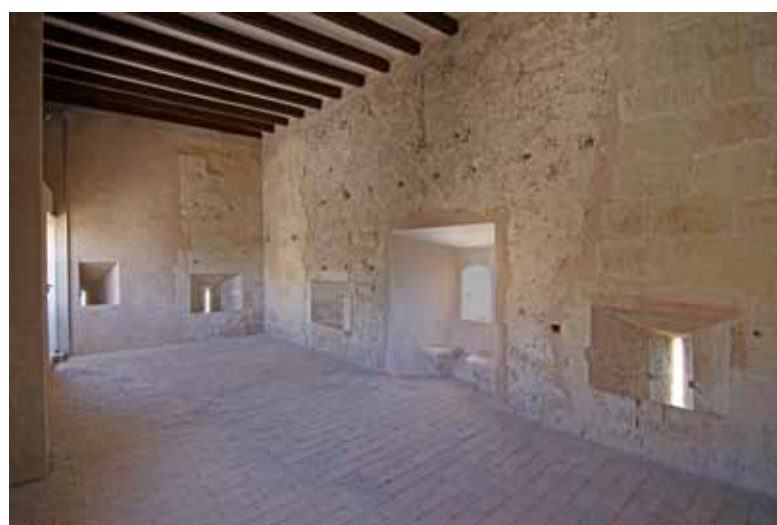
Figura 35. Vista interior del nivel superior de la Torre de Santa Caterina, donde se han conservado los tapias en mejor estado, y se han recuperado las aspilleras.

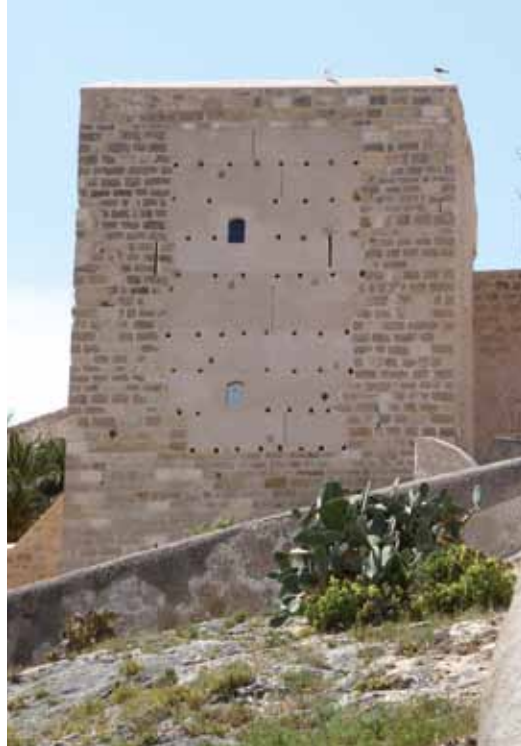
Figura 36. Alzado Este de la Torre de Santa Caterina. Destaca la riqueza de texturas de la sillería y los tapiales.

En cuanto a los paramentos, la sillería se encontraba en buen estado salvo por los aleatorios impactos de bala de cañón, seguramente producidos durante el asedio del ejército austracista inglés en 1706. Durante la intervención, se han podido recuperar varias bolas de diferentes diámetros. Únicamente se sustituyeron los sillares más degradados, consolidando el resto, pero siempre respetando los cañonazos. Como recurso didáctico, se han colocado dos bolas sobre los puntos de impacto.
