**II JORNADAS DE ARQUEOLOGÍA  
Y PATRIMONIO ALICANTINO**

**Arqueología en Alicante  
en la primera década del siglo XXI**

# Nuevo colegio público “San Roque”, Calles Villavieja, Antequera, y San Juan: “actuación en el lienzo este de la muralla” (Casco Antiguo de Alicante)

Marga Borrego Colomer (\*), Pablo Rosser Limiñana (\*\*) y Ana Valero Climent (\*\*\*)

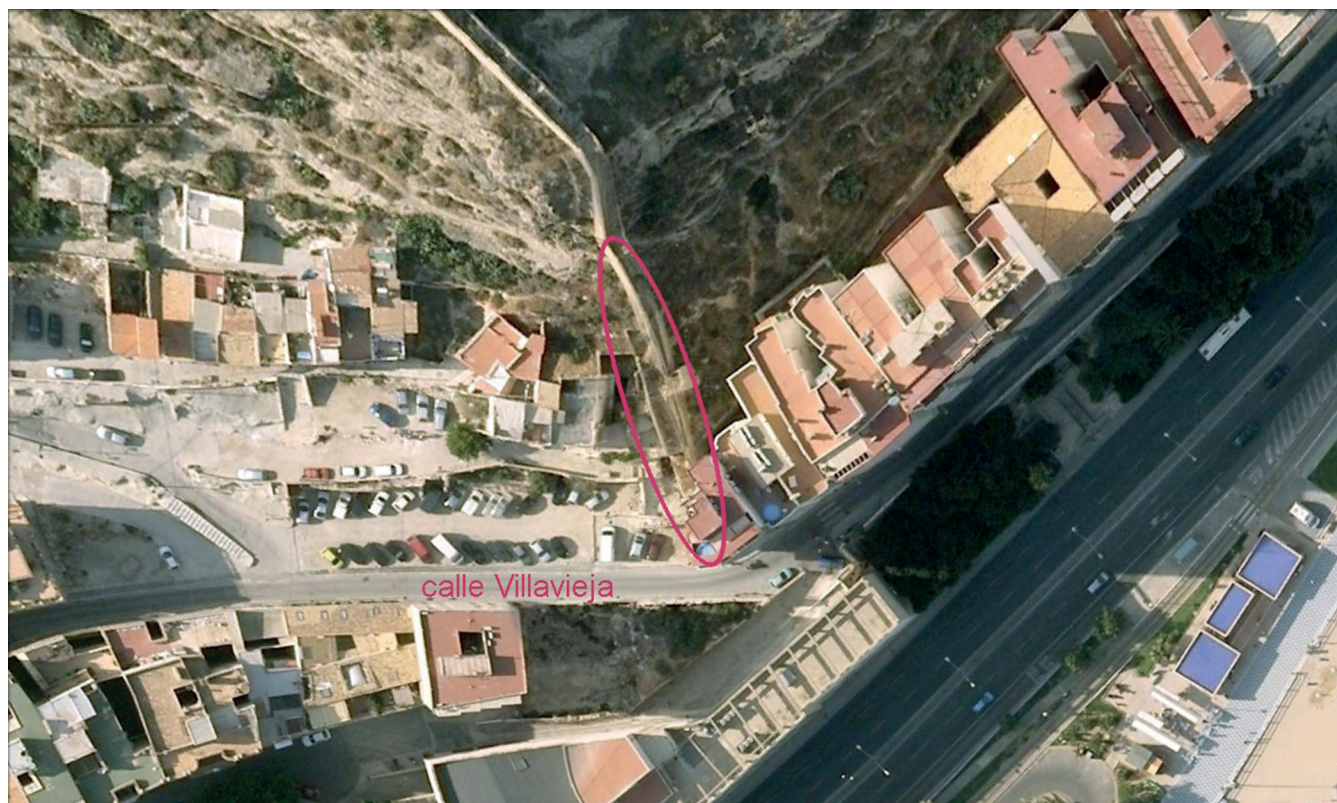
Figura 1. Foto aérea de la zona. En color fucsia se marca el tramo del lienzo de muralla sobre el que se ha actuado.

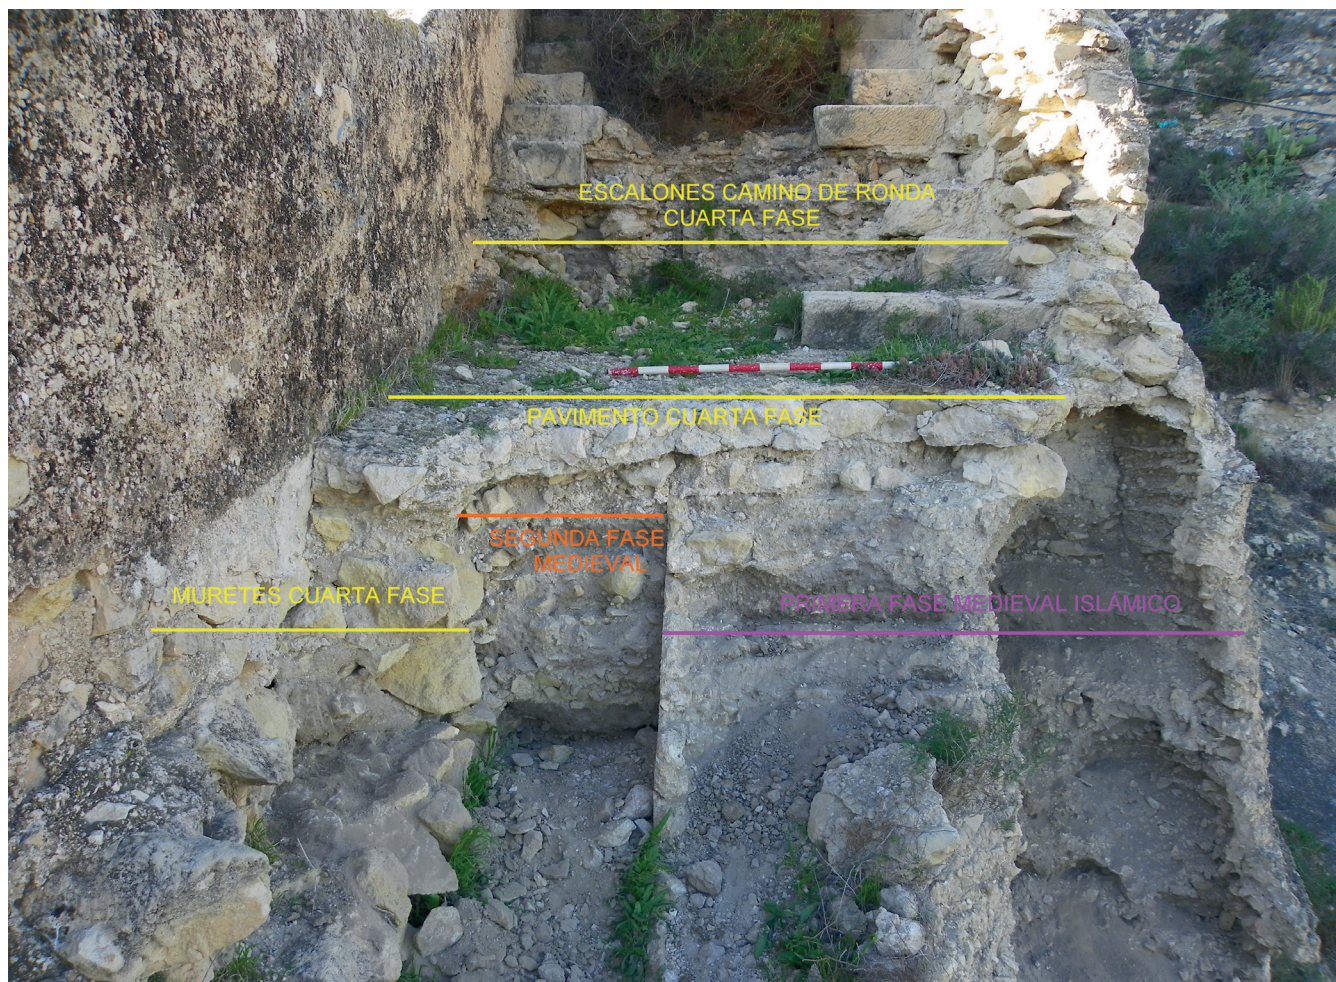
Figura 2. Distintas fases constructivas documentadas en el lienzo de la muralla.

Si observamos la figura 2 podemos ver que tenemos tres fases en la edificación del lienzo. La **primera fase** queda a la derecha de la fotografía (marcada con color fucsia); se trata de un muro de tapial islámico, de muy buena factura, en el que podemos apreciar perfectamente las tongadas de cal y arena con las que se construye. Este muro tiene dos caras perfectamente diferenciadas y 2'20m de espesor en este punto. Recogemos los fragmentos de material que se veían a simple vista para intentar fechar su construcción pero, por

El problema viene a la hora de fechar la **cuarta fase** de la muralla que observamos en la figura 2. Esta fase implica una gran obra de remodelación del elemento defensivo, puesto que amplían el lienzo alrededor de un metro con un muro de mampostería, trabado con argamasa de cal. Tras recrecer el muro, colocan una barandilla, en ambos lados del elemento, también construida con mampostería y rematada con un enlucido de cal. Por último, construyen una escalera de sillares, igualmente trabados con argamasa de cal, que discurre sobre la parte superior del lienzo y se halla limitada por los muretes de mampostería colocados a modo de barandillas. Esta escalera, o camino de ronda, dispone de rellanos que se construyen cajeando el lienzo antiguo en algunos casos. Los rellanos se pavimentan con un suelo de argamasa de cal.

A pesar de todo, por el tipo de reforma, pensamos que nos hallamos ante las modificaciones de la muralla llevadas a cabo en el s. XVIII, por lo tanto se trataría de la **cuarta fase** de la muralla.

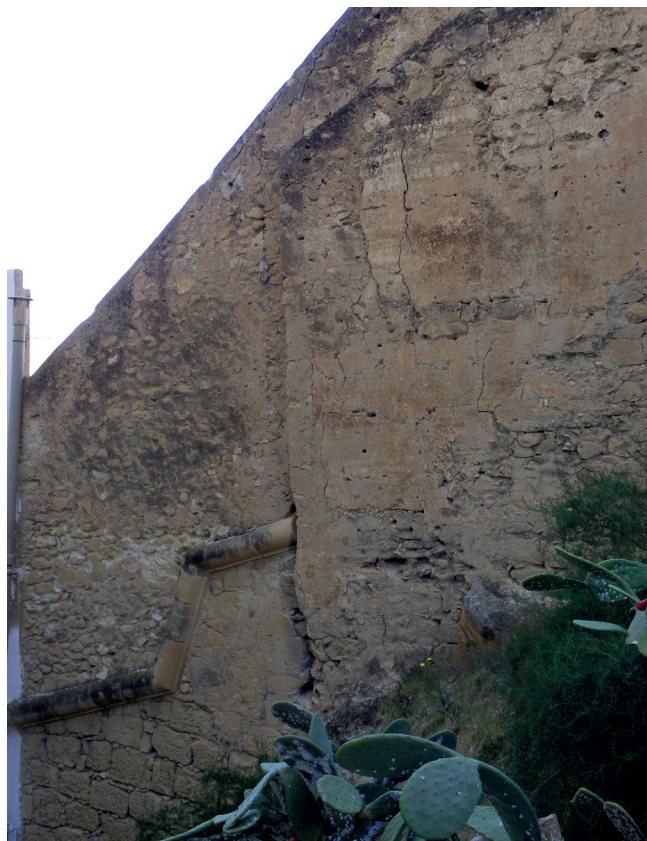
Figura 3. Tercera fase, s.XVI. Se aprecia la moldura propia de la muralla y los baluartes de época renacentista.

La **tercera fase** pertenece al s. XVI, la podemos observar si salimos a la parte exterior de la muralla, donde hallamos una nueva reforma. En la parte más baja del lienzo, pegada a los patios de luces de las casas de la calle Virgen del Socorro, se aprecia la moldura característica del sistema defensivo del s. XVI, también se puede ver como el lienzo del s. XVI se adosa al lienzo de tapial islámico (Fig. 3). Esta

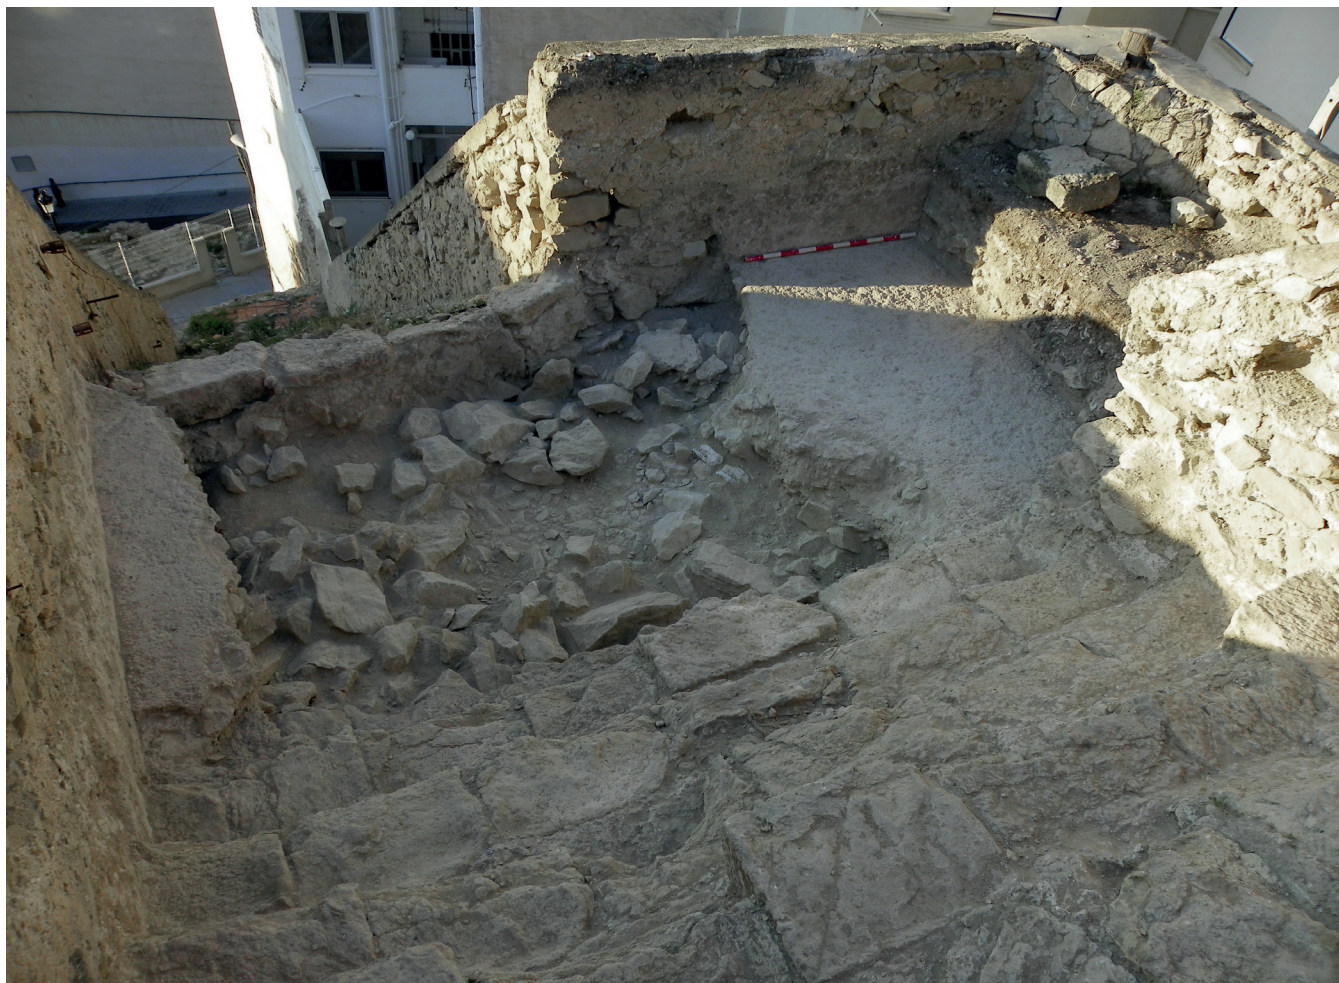
Es por ello que, en este punto, finaliza nuestra excavación sin que hayamos podido obtener los resultados que, en un primer momento, augurábamos que íbamos a alcanzar, puesto que no hemos podido ver las distintas fases de edificación, ni la unión entre la torre y el lienzo de la muralla (Fig. 4).

Figura 4. Foto final de la excavación del pequeño sondeo realizado junto a la Torre Bajomedieval, en el paseo de ronda.
