Proyecto Ifach. Poblado medieval. VIª Campaña (Calp)

Intervenciones arqueológicas en la provincia de Alicante. 2010

| Denominación de la intervención: | Proyecto Ifach. Pobl medieval. VIª Campaña |
| Tipo de intervención: | Excavación arqueológica |

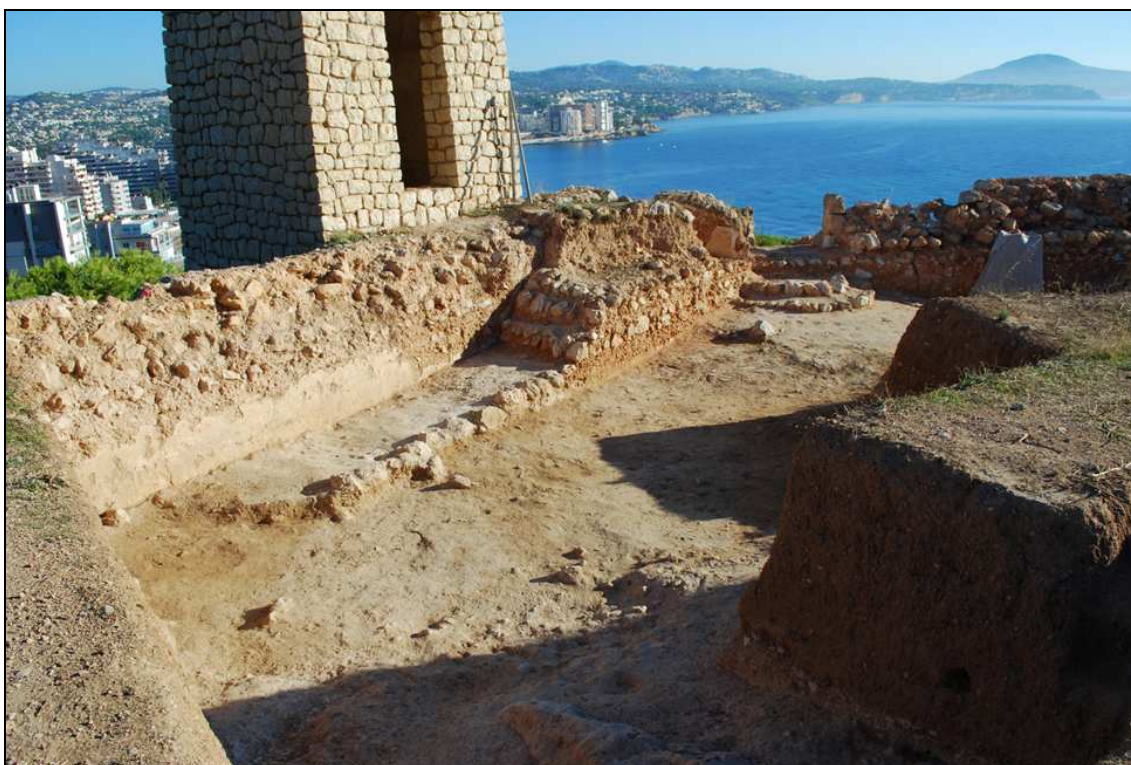
Vista general del sector Muralla Norte.

La realización de este corte vino dada por muy diversas razones. Este sector, tanto en los sondeos de 2006 como de 2007 y 2008, había dado gran cantidad de material arqueológico, llegando incluso a ofrecer la mayor parte de la tipología cerámica, una gran proporción de objetos de metal y, algo fundamental, la estratigrafía base del yacimiento. También, por la necesidad de delimitar longitudinalmente la estructura existente junto a la muralla que se dirige hacia el oeste. Una unidad muraria (UE 108) que, por sus características, creemos que se trata de un patín; está formada por unas escaleras hechas en mortero de cal, al igual que la muralla y las torres de la pobla, y por una rampa de tierra y piedras de mediano tamaño que se adosa a las escaleras. Esta rampa de acceso sólo la teníamos documentada parcialmente y el sacarla a la luz añadía un punto de interés a la realización de este sondeo. La existencia de esta estructura nos indicaría la existencia, a una altura superior, de un “adarve” o “paso de ronda” sobre la muralla.

Planteado el espacio de excavación con unos 7 m de longitud y de forma trapezoidal, iniciamos los trabajos intentando igualarlo con el sondeo del año 2008. Eliminamos la unidad superficial (UE 1000), tierra de color castaño oscuro con raíces y algunas piedras, muy compacta debido al tránsito de máquinas y gente por esta zona. Bajo esta unidad aparece la UE 1119, tierra de color castaño-rojizo con pocas piedras pequeñas y con algunas raíces, que podría tratarse de la tierra de bancal aportada durante el siglo XIX y XX, cuando se abancaló el peñón para cultivo. Bajo ésta aparecen dos nuevas unidades: UE 1120, tierra compacta de color castaño oscuro con pocas raíces y pequeñas piedras, que está cubriendo, a su vez, a la UE 1121. La UE 1120 es un estrato de abandono tras la degradación y derrumbe de la muralla (UE 1121), con gran cantidad de piedras de mediano y gran tamaño mezcladas con el mortero disgregado. Tanto con la eliminación del nivel de derrumbe como del nivel de abandono, surgen nuevas unidades estratigráficas: UE 1122, tierra castaño oscura compactada, sin piedras, estrato de uso/abandono de un pavimento existente por debajo de él (UE 1123); también cubre parcialmente a la UE 1124, otro nivel de uso, y a la UE 1125, pavimento localizado al sur del corte y que se documenta desde la eliminación de la UE 1120. El pavimento UE 1123 se localiza en el lado norte del sondeo, pegado a la muralla UE 100, y está formado por piedras de arenisca blanca –como las que se utilizan en el resto del yacimiento (iglesia, torres, etc.)– y tierra arcillosa de color ocre. Este pavimento (UE 1123) está sobre un estrato (UE 1124) de color castaño claro a ocre, compacto y arcilloso, unidad de uso/abandono del pavimento UE 1125, que ya observábamos anteriormente; éste está formado, como el anterior, con piedras pequeñas de arenisca blanca con algo de tierra ocre, y cubre el sondeo por completo. En el lado oeste se observa cómo el pavimento está cortado por una fosa de forma

Es en este momento, tras haber eliminado la UE 1128, cuando aparece casi en su totalidad el resto del patín (UE 108).

Habiendo excavado el último de los pavimentos documentados sobre el nivel de calle de la pobla, sólo nos queda por documentar y levantar la UE 1130, nivel de uso/abandono de la calle de la pobla (UE 1131). El nivel de uso es una tierra arcillosa de color ocre, algo arenosa, y compacta. El pavimento de la calle localizado en este sector es similar al encontrado en años anteriores: la zona cercana a la muralla está formada por una tierra castaña dura con piedras pequeñas y cuanto más nos alejamos nos encontramos un pavimento de mortero de cal muy duro que va ascendiendo en altura. El patín aparece en su totalidad. La rampa de acceso, que era lo que nos faltaba por encontrar, finaliza formando chaflán y está realizada con una tierra arcillosa de color amarillento delimitada en su lateral por piedras de mediano tamaño. Dicha rampa se adosa a los escalones, que están formados por mortero de cal.

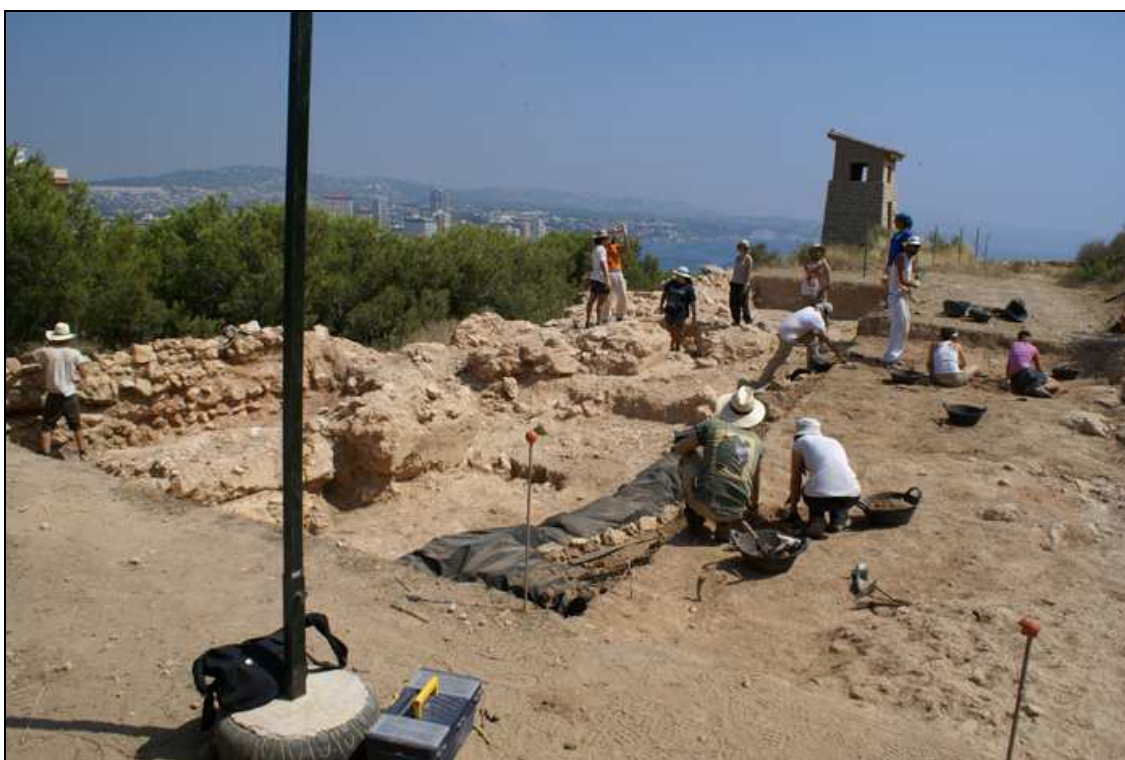
Proceso de trabajo en el sector Muralla Oeste.

El objetivo de esta campaña ha sido la ampliación del sondeo efectuado en 2009, tanto hacia el oeste, con el objeto de localizar y definir el sistema de acceso de la pobla, como hacia el sur, a fin de determinar la localización completa de la estructura habitacional detectada la pasada campaña. Para ello se establece un corte de 12,00 x 3,50 m al sur del sondeo.

El inicio de los trabajos consistió en la retirada de la cobertura vegetal y la toma de cotas superficiales de la UE 2148, identificada con el nivel superficial. Bajo este estrato se identifica otro (UE 2153), de textura muy compacta y color anaranjado con restos de pellas de cal y piedrecillas, identificado como un nivel de frecuentación y datado por el hallazgo de un resello de Felipe IV, fechado en 1641. Tras la retirada de éste se define un estrato de composición heterogénea y textura compacta (UE 2158), formado por restos de mortero y piedras que podría corresponder al nivel de derrumbe del edificio detectado el pasado año. Por debajo de este estrato se ha definido la continuación del muro medianero (UE 208) descubierto en 2009, así como un muro paralelo (UE 210), también delimitado el pasado año, que se interpretó como muro exterior del edificio (UU.EE. 207-209), conformando todos ellos la estancia 1.

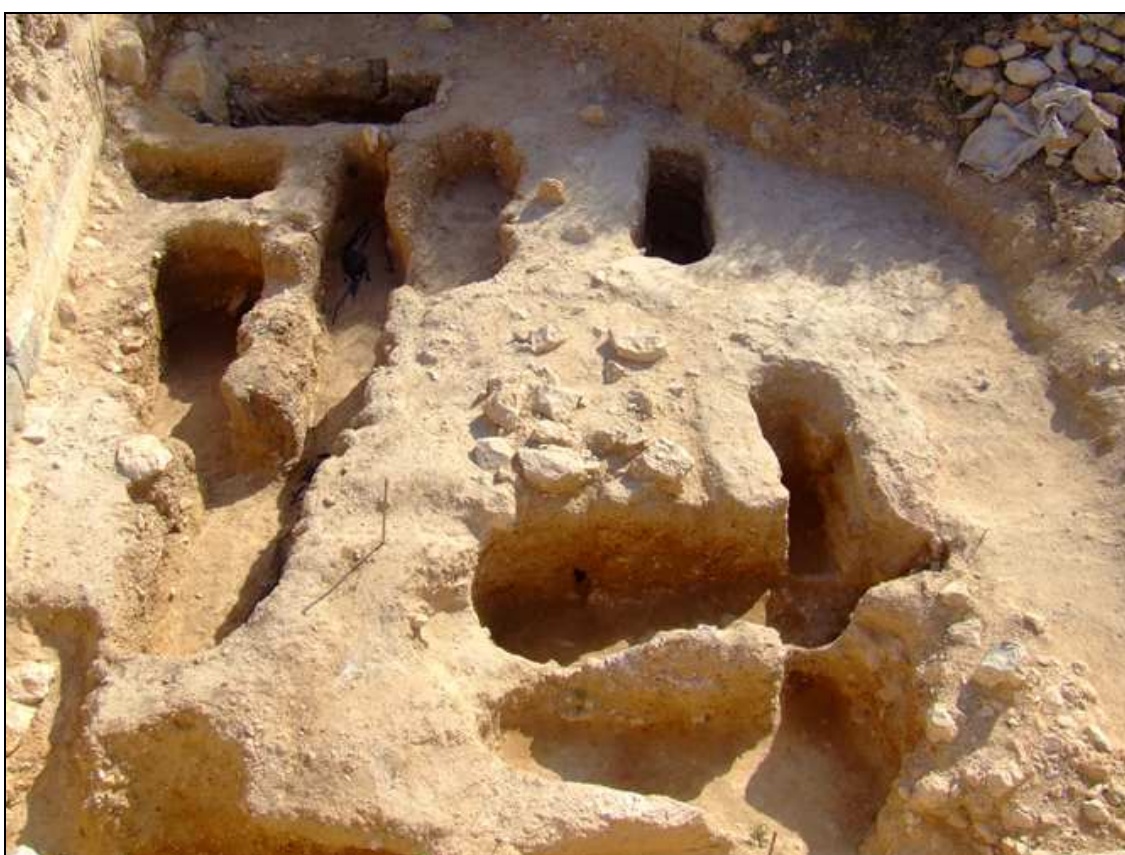
Vista de la necrópolis de la pobla, situada frente al acceso a la iglesia.

Los trabajos realizados han consistido en la búsqueda de nuevas tumbas en este reducido espacio frente a la puerta de la iglesia. Su búsqueda viene dada por la existencia de una serie de piedras hincadas en zonas donde aún no hemos excavado ninguna tumba. Para esto, comenzamos con las unidades que dejamos pendientes de excavar en años anteriores. De esta manera identificamos dos unidades: UE 3110 y 3111; por la estratigrafía observada en el corte de las tumbas se encuentra por encima de la otra. La UE 3110 es un estrato de color gris blanquecino, suelto, con gran cantidad de fragmentos de mortero de cal y piedras de diferentes tamaños, como si se tratase de un derrumbe.

La eliminación de esta unidad da como resultado la aparición de una nueva tumba (T16) y lo que parece una estructura (UE 309), localizada adosada a la torre campanario, formada por una masa de mortero y piedras de pequeño y mediano tamaño, de dudosa interpretación.

De igual manera se delimita la tumba 9, que corta a la tumba 8, identificada ésta última en la campaña de 2008. A su vez, la tumba 16 está cortando a la tumba 9, lo que supone que, de estas tres tumbas, la 16 es la más moderna de este grupo. La tumba 16 está rellena por la UE 3135, tierra muy heterogénea mezclada con tierra castaño oscura con algo de mortero, ya que corta parcialmente la estructura sin definir mencionada anteriormente.
