LA ILLETA DELS BANYETS
(EL CAMPELLO, ALICANTE)

ÉPOCAS IBÉRICA Y ROMANA I
HISTORIA DE LA INVESTIGACIÓN Y SÍNTESIS DE LAS
INTERVENCIONES RECIENTES (2000-2003)

MANUEL H. OLCINA DOMÉNECH
ADORACIÓN MARTÍNEZ CARMONA
FELICIANA SALA SELLÉS

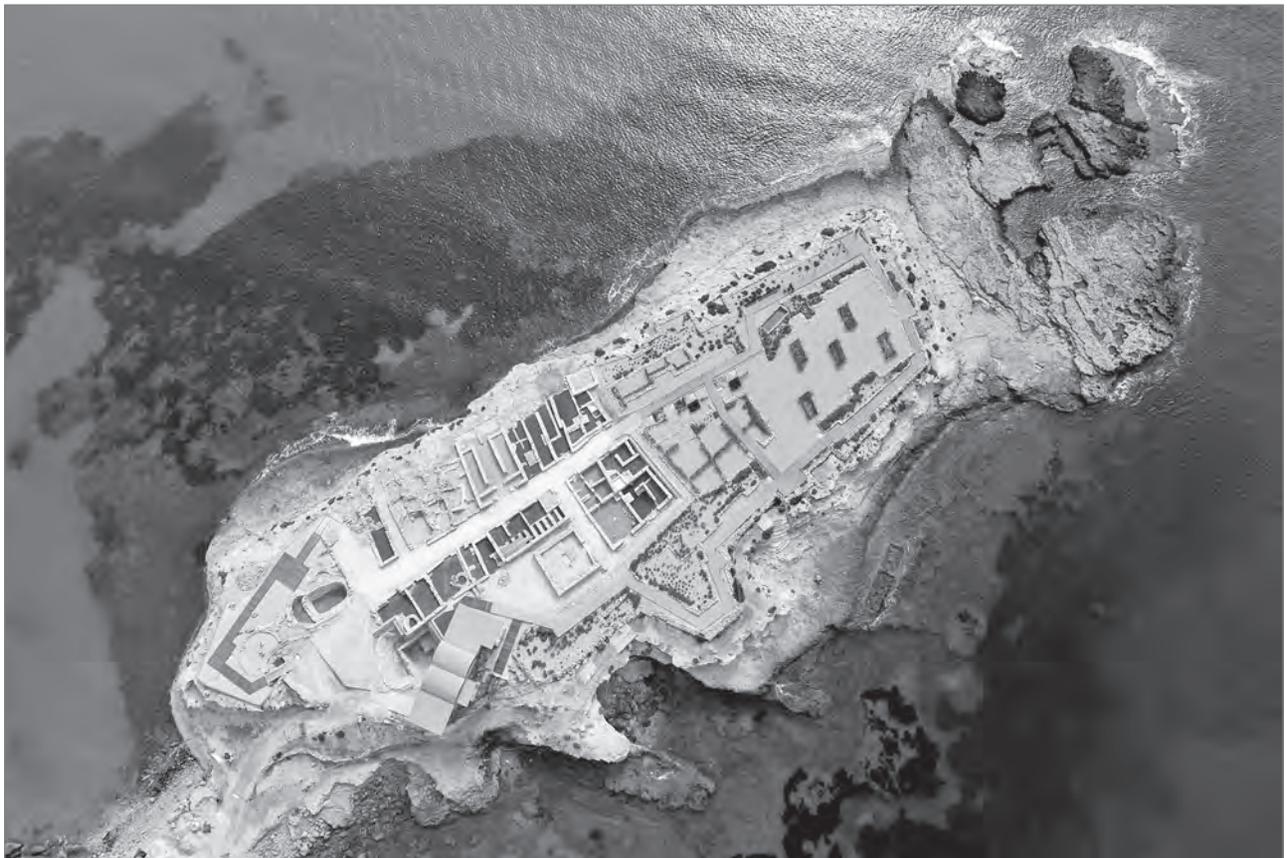
Figura 1. Vista aérea del yacimiento en la actualidad.

plataforma peninsular unida a la costa por un istmo artificial, elevada entre 5 y 7 m. s. n. m., cuya superficie actual no excede los 200 m. de largo y 60 de ancho (Fig. 1). En la antigüedad fue una península vinculada en su formación a un abanico aluvial de edad pleistocena y holocena construido por el Barranc de l'Amerador (Roselló, 1999). La erosión marina diferencial transformó esta antigua península en un islote (Ferrer, 2006), que sólo a partir de la voladura llevada a cabo en 1943 volvió a unirse a tierra firme mediante

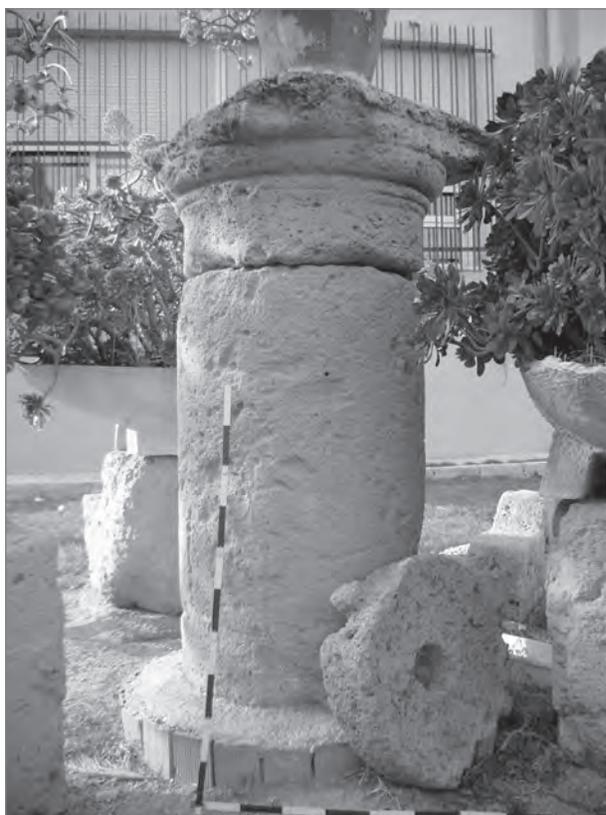
Figura 8. Restos de elementos arquitectónicos recogidos en el C. P. Rafael Altamira del Campello.

del antiguo convento de la Merced (Abad, 1990). De este yacimiento quedan escasas referencias y algunos elementos arquitectónicos, en la actualidad recogidos en el patio del colegio público del Campello “Rafael Altamira” (Fig. 8), que apuntan más bien a una gran villa marítima y no una ciudad. Las dos excavaciones de urgencia realizadas en esta zona en los últimos años confirman esta interpretación: la primera, realizada en la intersección de la vía del tren con la calle San Bartolomé con motivo de la construcción de un puente, puso al descubierto los restos de unas balsas de *opus caementicium* asociadas a la villa (Gómez, 2004, 5-6); la segunda se practicó con motivo de la construcción de las cocheras y talleres del tranvía de Alicante, y localizó una zona de almacenaje vinculada a la *pars rustica* de esta villa, así como una zona de basureros cuya cronología abarcaba los siglos IV y V d.C. (Ortega y Esquembre, 2006).

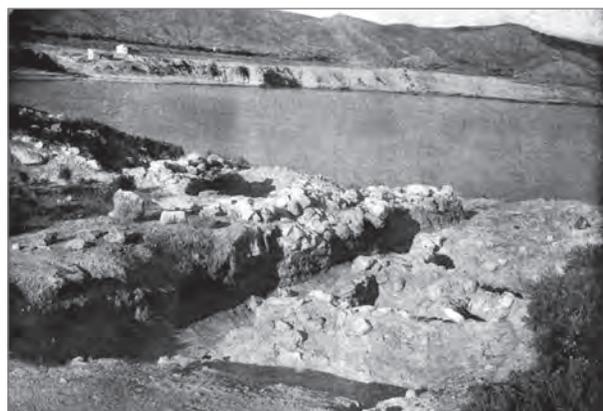
Figura 18. Vista de las estructuras exhumadas en el extremo oriental de la zanja realizada en 1931. Fotografía publicada en la memoria de 1934.

encontrar restos de estructuras; en la sección central pronto encontró un muro, prácticamente perpendicular a los dos gruesos muros ya mencionados, aunque por encima de ellos, con lo que pone fin a las excavaciones en este punto; en la sección de la izquierda dice encontrar unas estructuras consistentes en cuatro estancias y un muro estrecho y bajo que transcurría en paralelo al muro ancho formando un *corredor* de 70 cm. de anchura (Figueras, 1934, 14). Figueras interpretaba este muro menor como la pared trasera de dichas estancias (Fig. 18). De las cuatro, tres se descubrieron en la pri-

Las cuatro estancias situadas al sureste de la zanja estaban delimitadas por unos muros de unos 30 y 35 cm. de anchura y 40 cm. de altura (Figueras, 1934, 32). No consiguió documentar las entradas a las estancias desde el pasillo, ni una comunicación entre ellas. Figueras especificó sus dimensiones al analizarlas por separado: de la primera habitación afirma que se encontró muy deteriorada y que no proporcionó apenas materiales, por lo que no transmite medida alguna; la segunda tenía una anchura de 2,5 m., mientras que la tercera sólo 2,10 m.; de la cuarta estancia se desconocen sus dimensiones porque no se terminó de excavar. Los muros de estas habitaciones y los gruesos muros que delimitaban las tres zanjas estaban hechos con mampostería irregular trabada con barro. Figueras dice concretamente que todos se levantaban sobre el mismo estrato, una capa de tierra gris cenicienta que se encuentra sobre la roca (Figueras, 1934, 33). Pese a este dato, Figueras planteó la posibilidad de que los muros gruesos longitudinales fueran posteriores a las estancias, ya que un pasillo delimitado por dos muros de anchos tan distintos no le parecía coherente con un *plan constructivo*. En ese caso, proponía que las dependencias fueran unidades de habitación independientes con la fachada hacia el sureste. No descartó que las construcciones fueran del mismo momento, en cuyo caso planteó un edificio alargado con varias estancias sucesivas, con la fachada en la parte del litoral, muy cercana al acantilado. No obstante, no parecía muy convencido de esta segunda interpretación (Figueras, 1934, 33).

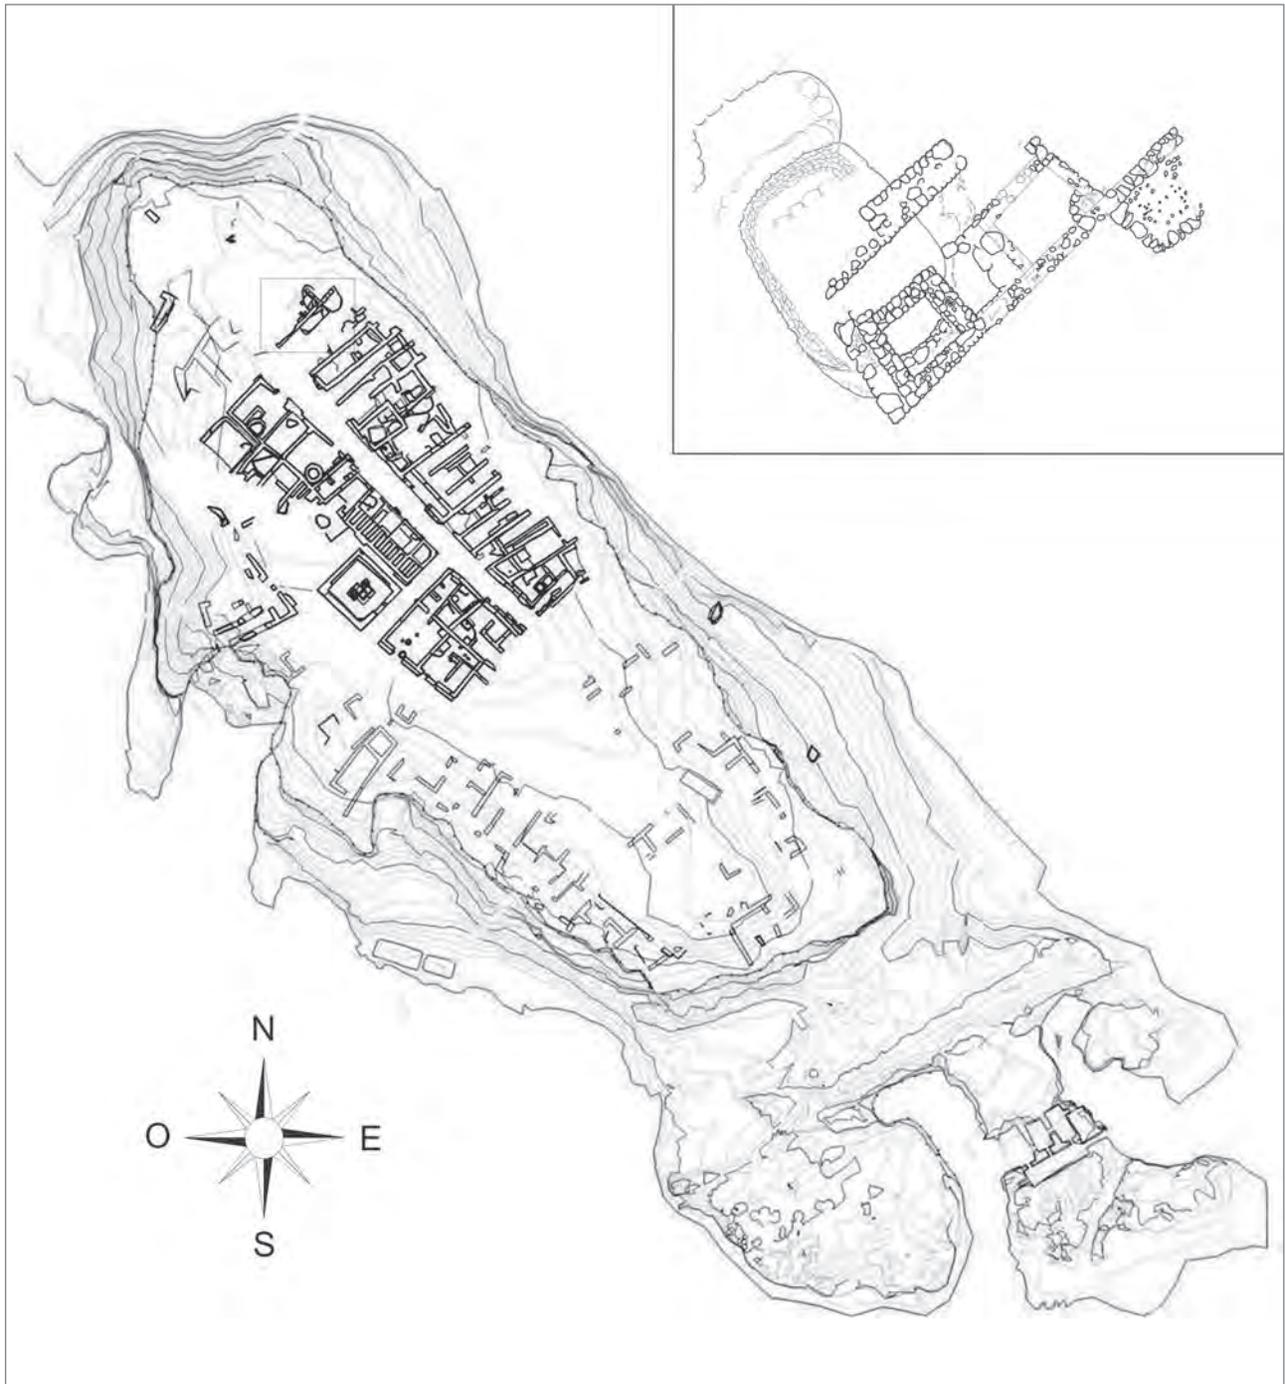
Figura 19. Plano con la situación de las piletas de la factoría de salazones excavadas por E. Llobregat en 1978. Detalle de las estructuras conservadas ese año.

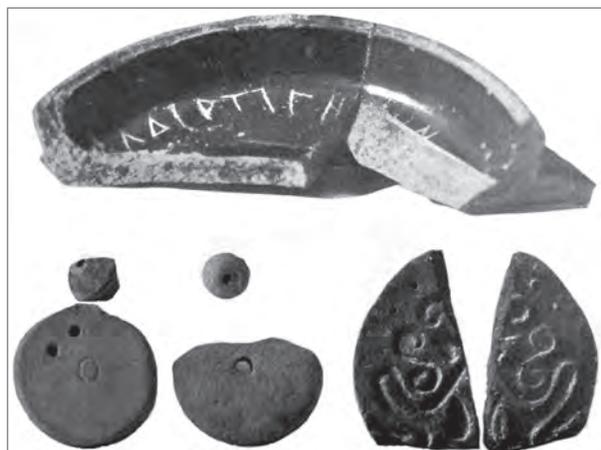
Figura 20. Lámina publicada en 1934 donde se muestra la pieza con el grafito en el que Schulten identificó la escritura griega.

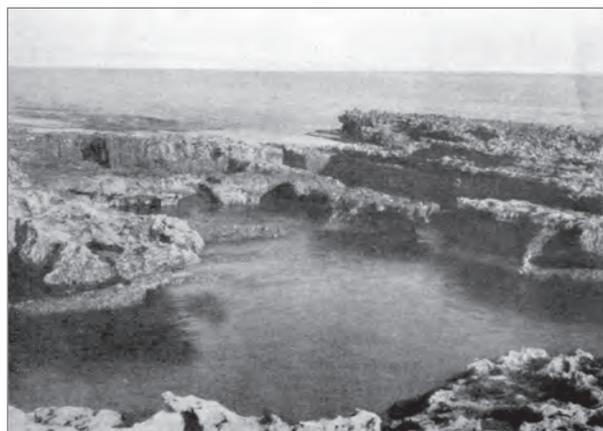
Figura 21. Estado de las balsas de los viveros de pescado según la fotografía publicada en la memoria de 1934.

meridional conocidos como Banys de la Reina (Fig. 21). Figueras ofrecía una descripción pormenorizada de las dos balsas mejor conservadas, puntualizando que, aunque en origen debieron ser cuatro, dos habrían desaparecido por el *embate constante de las olas* (Figueras, 1934, 34). El dato es significativo, ya que demuestra que en los años 30 el estado de conservación de las piletas era similar al actual. La mayor tenía unas dimensiones de 8,70 m. de largo por 2,10 m. de ancho en el lado este y 2,30 m. en el lado oeste; estas medidas coinciden grosso modo con las que presentan en el momento actual, salvo en el hecho de que ambos lados menores miden más o menos lo mismo, entre 2,25 y 2,30 m. de longitud, y la parte central se estrecha hasta 2,10 m. Los dos lados menores comunicaban con el mar por sendos orificios practicados en la roca; Figueras puntualiza que apreciaba con claridad el situado en el lado de poniente (Figueras, 1934, 34). Unos compartimentos menores, de los que sólo se conservaba el más oriental, se distribuían en paralelo al lado norte de la balsa. Las medidas atribuidas al compartimento conservado eran de 4,70 m. de norte a sur y 2,2 m. de este a oeste. Figueras especifica que se comunicaba con el mar mediante un orificio practicado en la roca igual a los anteriores. En la actualidad no es así: la comunicación de esta balsa con el mar se realiza a través de un pequeño túnel excavado en la roca, que todavía se conserva en parte. En cambio, la comunicación con el mar de la balsa grande se hace mediante dos cortes verticales en la roca, de los cuales el oriental se encuentra totalmente abierto, mientras que el occidental conserva restos de la cubrición de cemento que se le aplicó con motivo del rodaje de una película en los años 50. Las balsas se encontraban separadas entre sí por paredes de roca; la existente entre las dos balsas conservadas tenía 0,80 m. de anchura y la que separaba la menor del siguiente depósito, ya desaparecido, era de más de un metro. En cuanto a las comunicaciones entre ellas, Figueras especifica que se hacían mediante *cortaduras verticales en la roca*, de medio metro aproximadamente, y que se veían ranuras verticales para la colocación de compuertas. También midió su profundidad, estableciendo que la balsa mayor alcanzaba una altura de 1,50 m. desde el nivel de las paredes divisorias hasta el fondo, y la profundidad del agua el día que la midió era de 1,10 m.; la menor era 20 cm. menos profunda (Figueras, 1934, 35). Figueras no olvidó ningún detalle a la hora de describir las piletas y señalaba que, en general, la altura de la piedra en la que se excavaron los compartimentos era mayor que los muretes divisores. También afirmaba que no se podía apreciar nada que no fuera la propia excavación de la roca y que no quedaban restos de ninguna estructura de mampostería que los hubiera coronado.

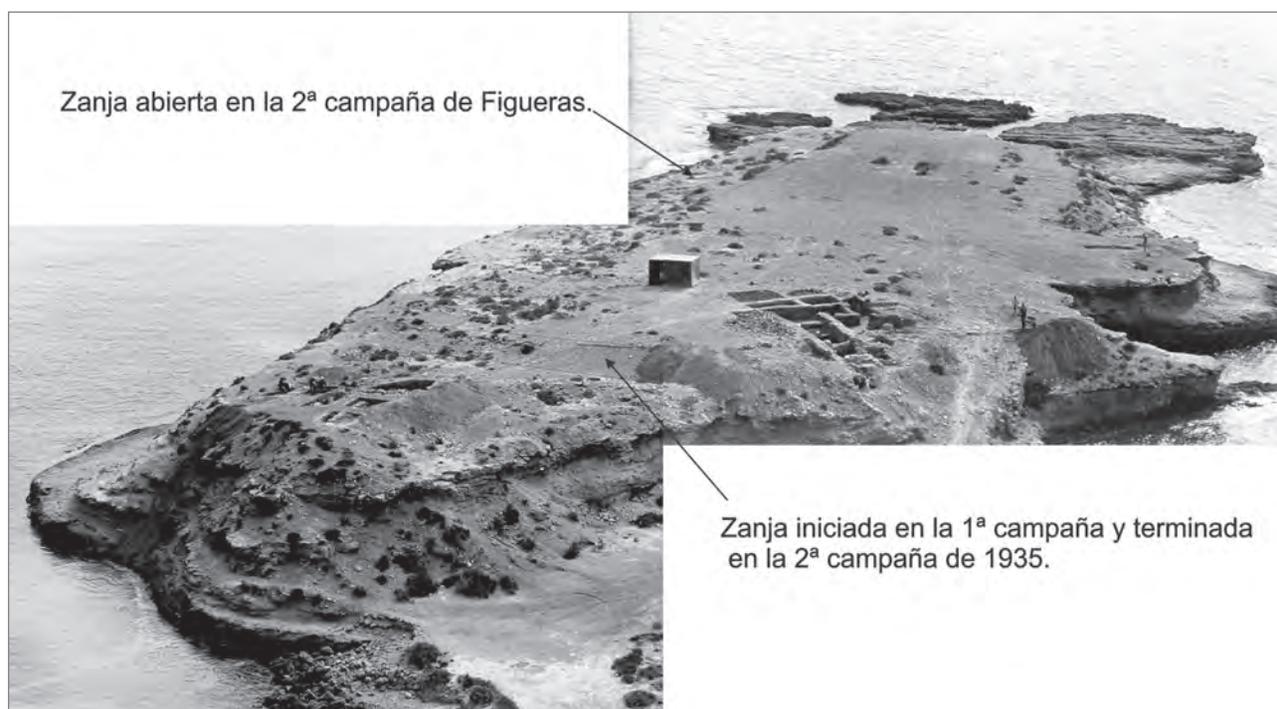
Figura 22. Imagen de la Illeta de 1974 elaborada uniendo dos fotografías de E. Llobregat. Todavía se aprecia claramente las huellas de las zanjas realizadas por F. Figueras.

Los trabajos en la isla continuaron en la zanja abierta en 1931 y se abrió un nuevo corte que recorría la isla en sentido noroeste-sureste (Figueras, 1950, 23), paralelo al eje longitudinal y pegado al farallón sureste de la isla (Fig. 22). Según afirma en repetidas ocasiones en los diarios, esta segunda zanja tenía una longitud de 112 m.⁴ y una anchura que oscilaba entre 8 y 9 m. El motivo de plantear estos dos cortes con una orientación tan diferente era el de poder trabajar a resguardo del viento.

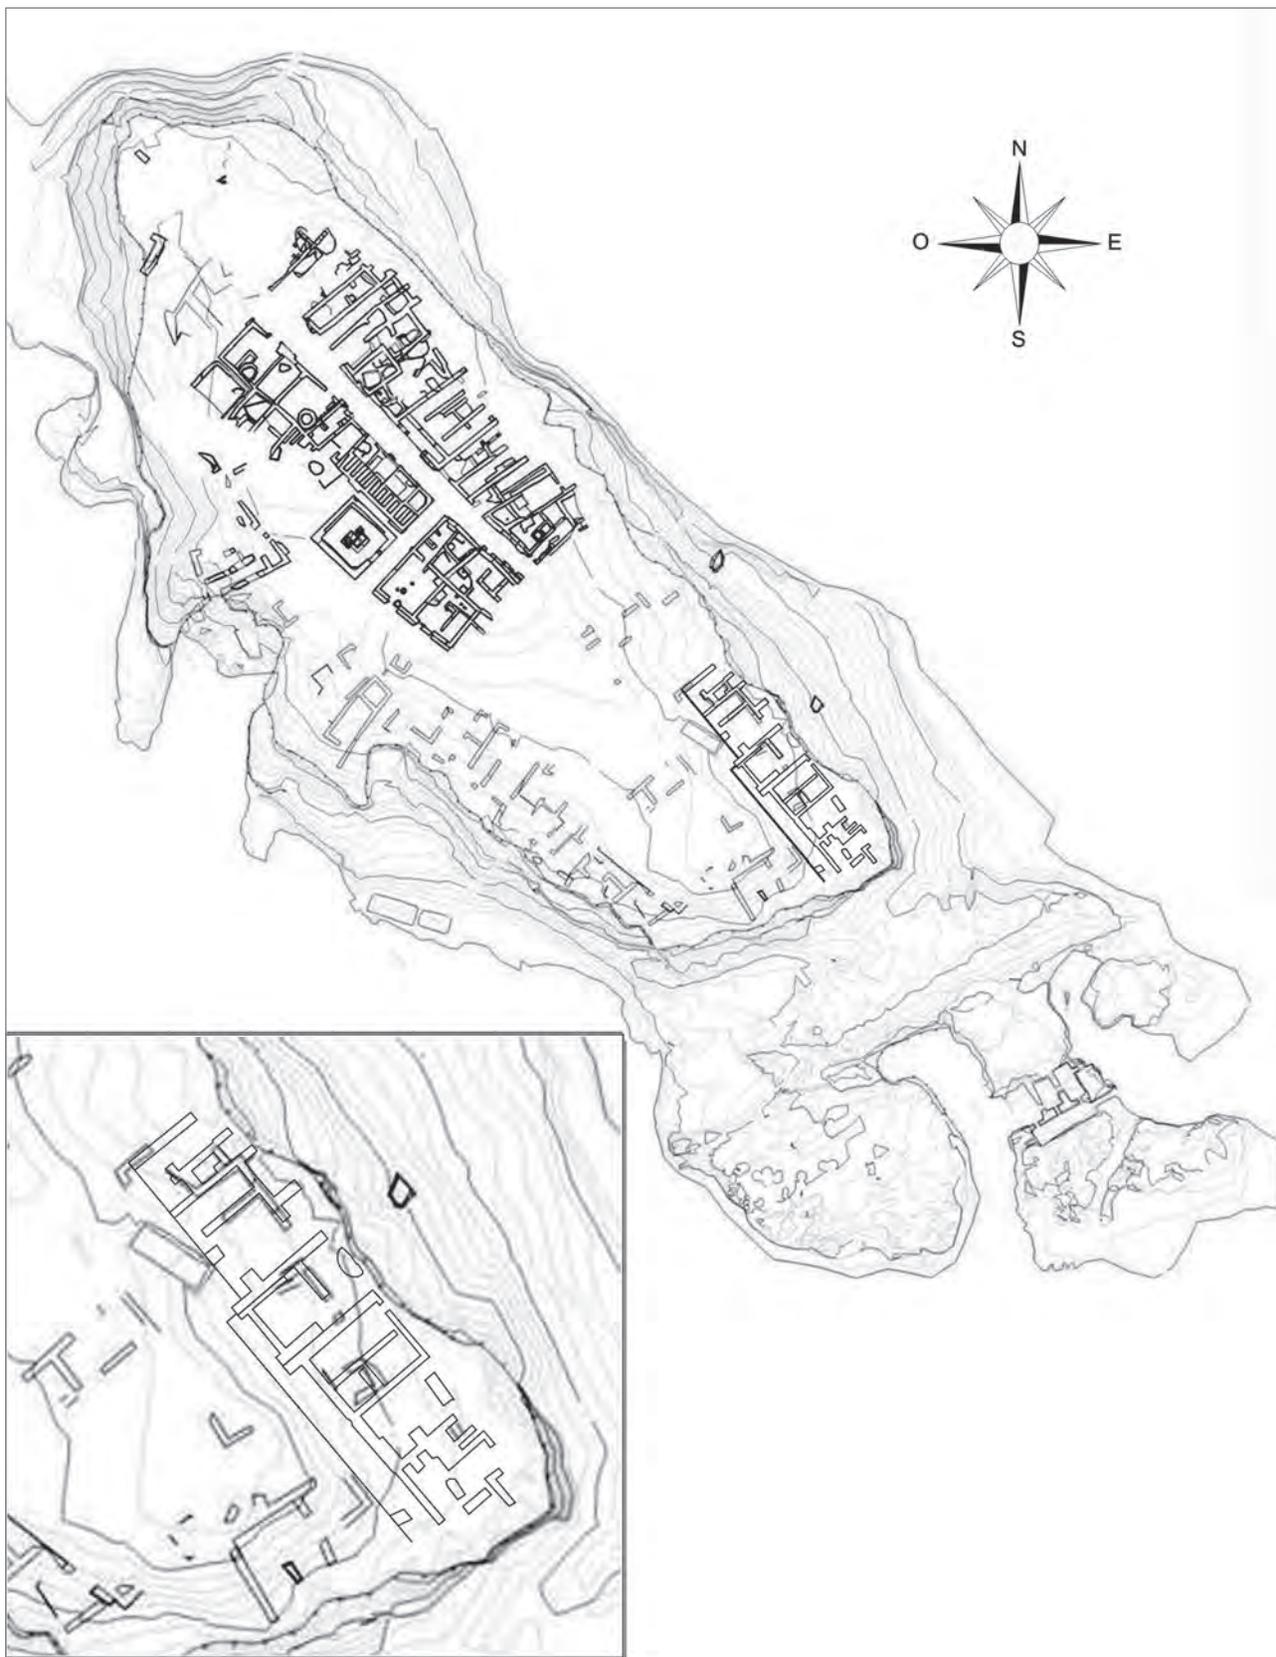
Figura 28. Intento de situar las estructuras localizadas por Figueras en el extremo de la zanja. En el detalle se superpone el plano de Figueras con las estructuras conservadas en la actualidad.

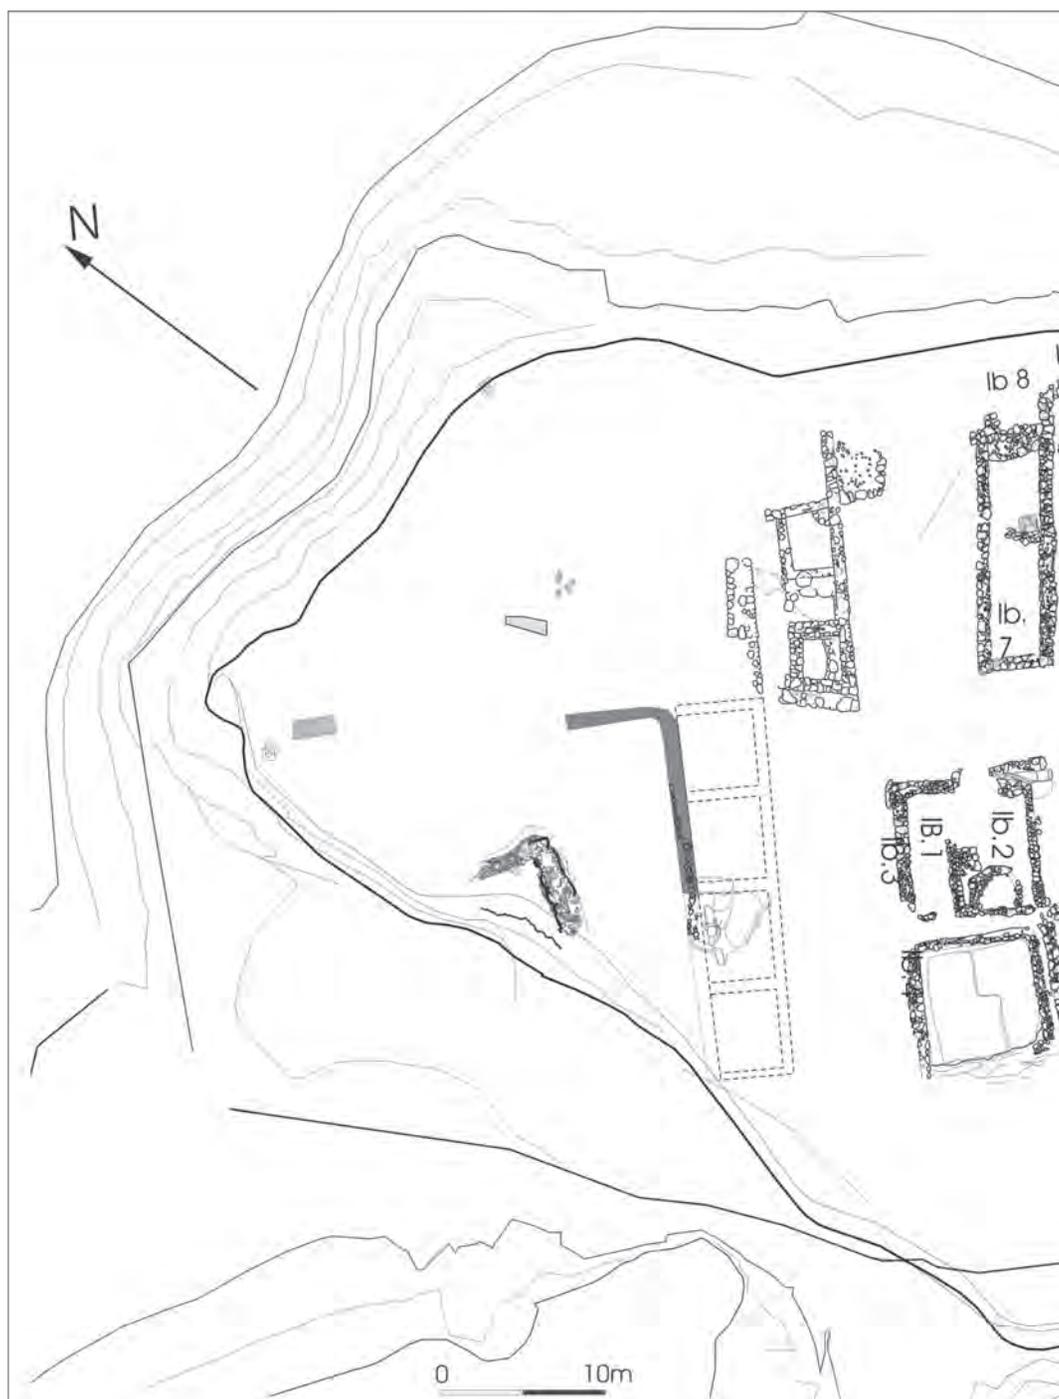
Figura 29. Hipótesis de localización de las estructuras exhumadas por Figueras en la zanja transversal al eje largo de la isla.

en el extremo occidental. Se desmontaron en primer lugar las estructuras romanas; debajo de ellas descubrió un grueso muro que le parecía una muralla y que se extendía desde el borde occidental de la meseta hacia el este, para torcer en ángulo recto hacia el norte y dirigirse hacia la zona que no se pretendía excavar (Figueras, 1950, 27). Adosadas a este muro aparecieron cuatro estancias, por lo que se amplió el corte para excavarlas correctamente (Fig. 29). En las tres primeras habitaciones no descubrió nada especial-

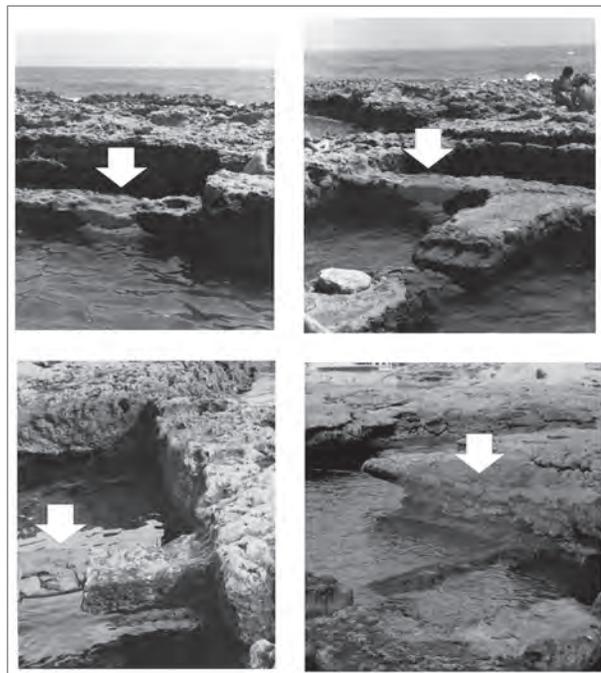
Figura 39. Algunas de las alteraciones realizadas en las piscifactorías con motivo de la película: rellenos de mampuesto y bloqueos de las comunicaciones entre las balsas.

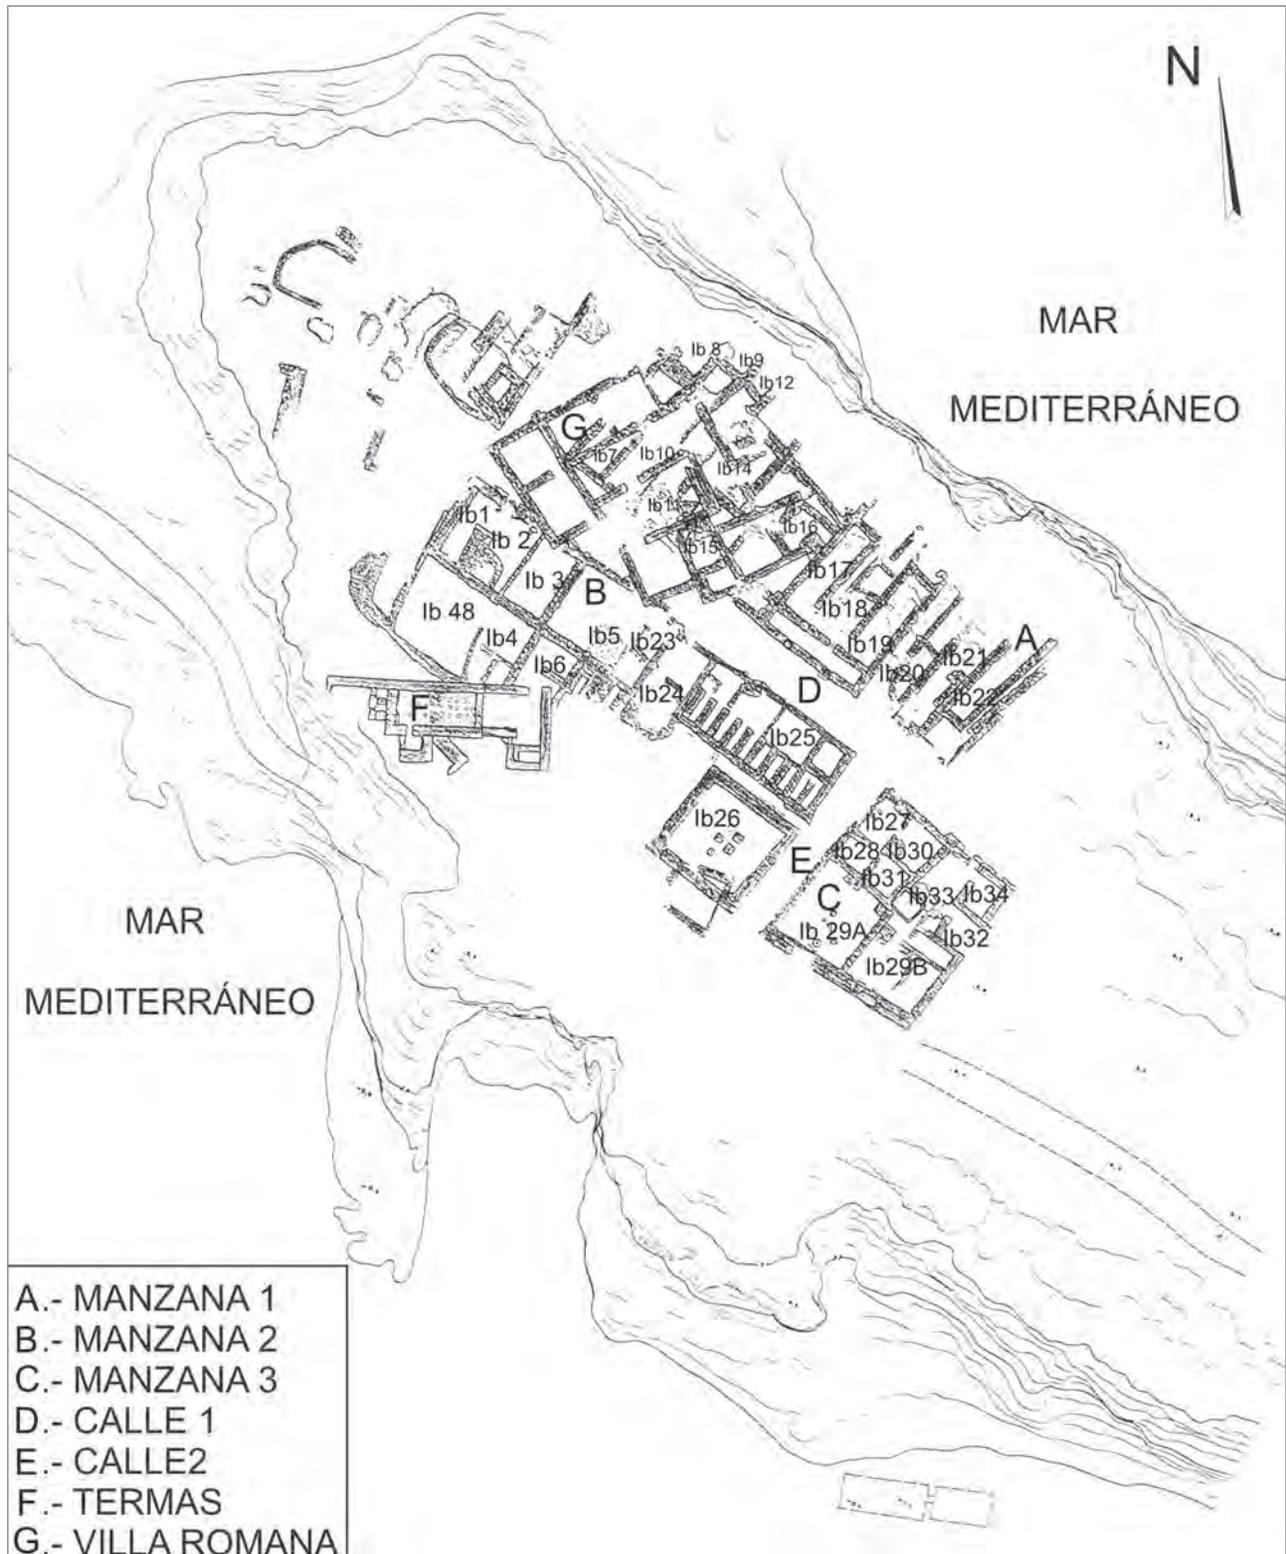
Figura 44. Plano general de las estructuras de la isla al final de la campaña de 1986, con indicación de la numeración de las manzanas y de las estancias ibéricas.

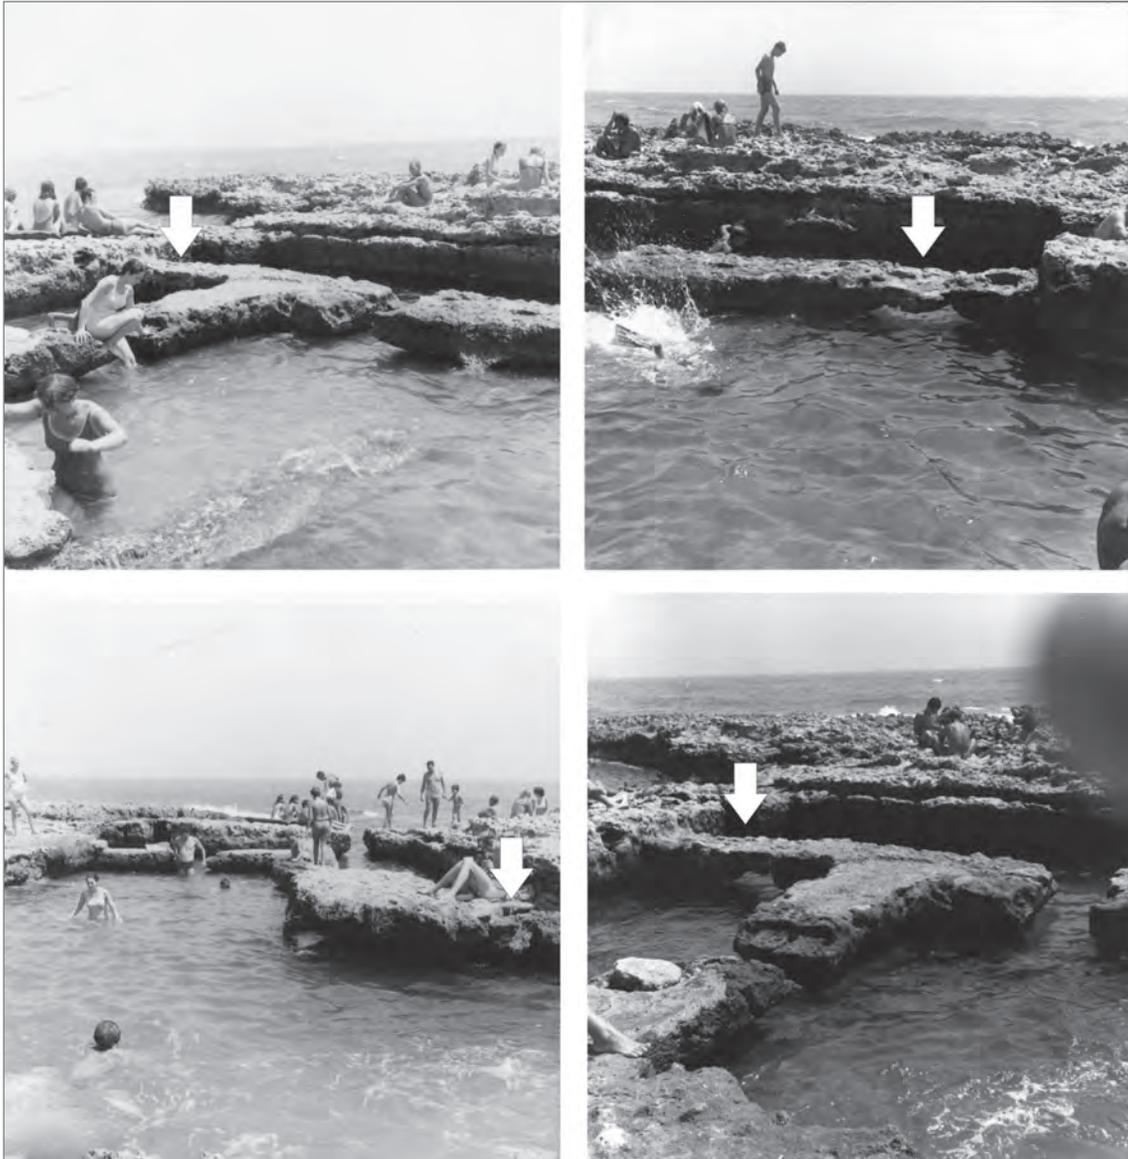
Figura 47. Varias fotos de las piscifactorías en 1966. Las flechas indican los restos del hormigón empleado para el rodaje de la película

Con anterioridad al inicio de las campañas de excavación, Enrique Llobregat realizó varias visitas a la Illeta del Campello y su entorno de las que dejó constancia en algunas fotografías, así como en un recorte de prensa de Martínez Morella (1966). Las fotografías tomadas en 1966 ofrecen una vista general del yacimiento donde se aprecia claramente la potencia estratigráfica, sobre todo de la zona noroeste (Fig. 46). En estos años la isla ya tenía un atractivo indudable como lugar de baño y de recreo tras la creación del istmo en 1943. Se había convertido en un lugar muy frecuentado, perdiendo el anonimato que la había protegido en los primeros tiempos. En las fotografías tomadas a las piscifactorías se comprueba la afluencia de bañistas y también permiten hacerse una idea de su estado de conservación (Fig. 47), con restos del hormigón empleado para la escenografía de

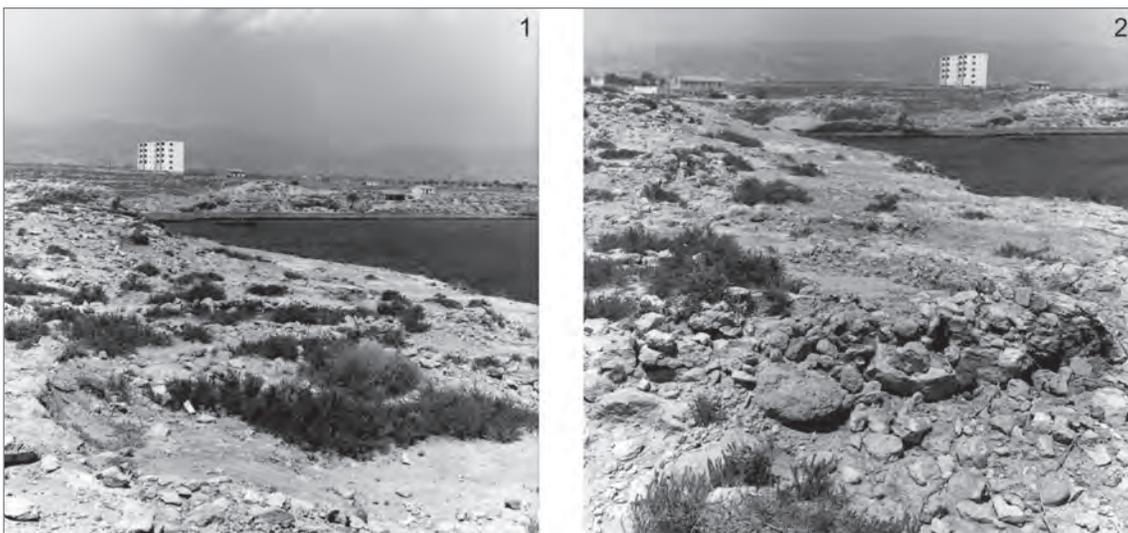
Figura 48. Estado que presentaba en 1968 la zanja longitudinal realizada por Figueras. Fotografías tomadas por Llobregat.

la película “Las legiones de Cleopatra” en la zona de comunicación entre las balsas. La zanja longitudinal de Figueras Pacheco también despertó el interés de Llobregat. Tomó unas vistas panorámicas de la misma (Fig. 48, 1) que dejan ver la gran cantidad de piedras caídas y desplazadas procedentes de los zócalos de los muros, y acerca el objetivo de la cámara para captar los restos de estos zócalos que, como se puede comprobar, se encontraban en muy mal estado (Fig. 48, 2).

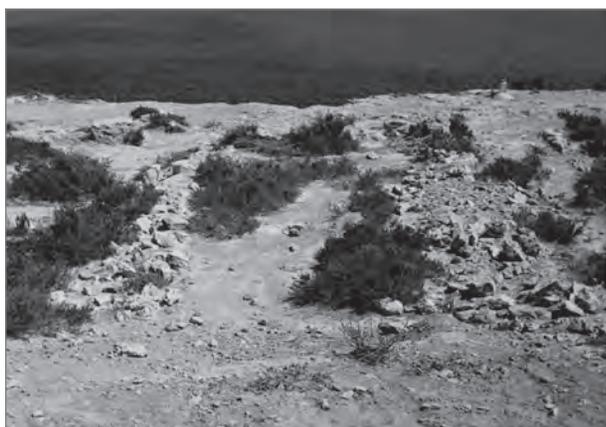
Figura 50. Estructuras dentro de la zanja longitudinal de Figueras en 1973. Gracias a los mojoneros recién estrenados sabemos que estamos ante los restos de las naves del templo A.

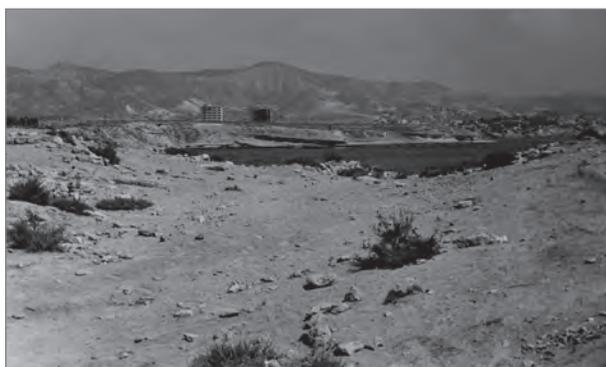
Figura 51. Estado de conservación de la zanja transversal de Figueras en 1973.

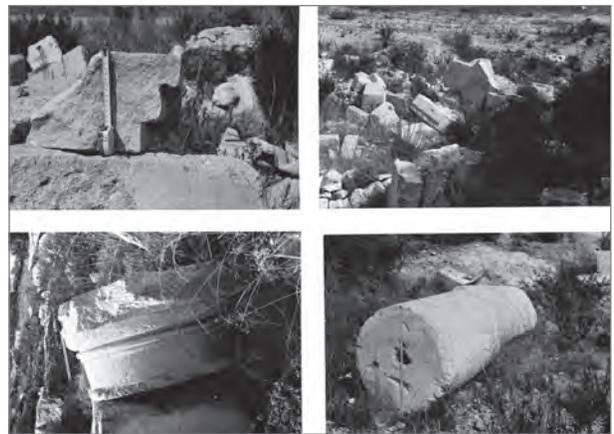
Figura 55. Fotos de los elementos arquitectónicos encontrados en el paraje del convento de la Merced tomadas por Llobregat en 1973.

Entre las fotografías se encuentra un amplio reportaje de unos elementos arquitectónicos de época romana descubiertos en un lugar cercano al antiguo convento de la Merced; se aprecian con claridad sillares, fustes y basas de columna, cornisas, etc. (Fig. 55). En el archivo del museo no se localiza ninguna referencia a estas piezas, ni al lugar donde aparecieron, probablemente porque E. Llobregat pensaba que estos elementos pertenecían a las ruinas de una pequeña ermita del s. XVIII (Llobregat, 1984, 1). Para la ubicación del sitio donde se encontraban resulta de gran ayuda el que, en un intento de triangular el lugar donde estaban los restos constructivos, el fotógrafo levantara la vista y realizara dos fotografías del paisaje; en una se ve la costa inmediatamente al noreste de la isla y en la otra el mencionado convento. Este dato unido a los resultados de las excavaciones de urgencia realizadas en los últimos años en el entorno del yacimiento permiten suponer que dichos elementos habrían pertenecido a los restos romanos mencionados desde el s. XVII, probablemente la villa de la que dependerían las instalaciones romanas de la Illa. Actualmente, algunas de estas piezas están depositadas en el colegio público Rafael de Altamira del Campello (Fig. 56).¹⁴

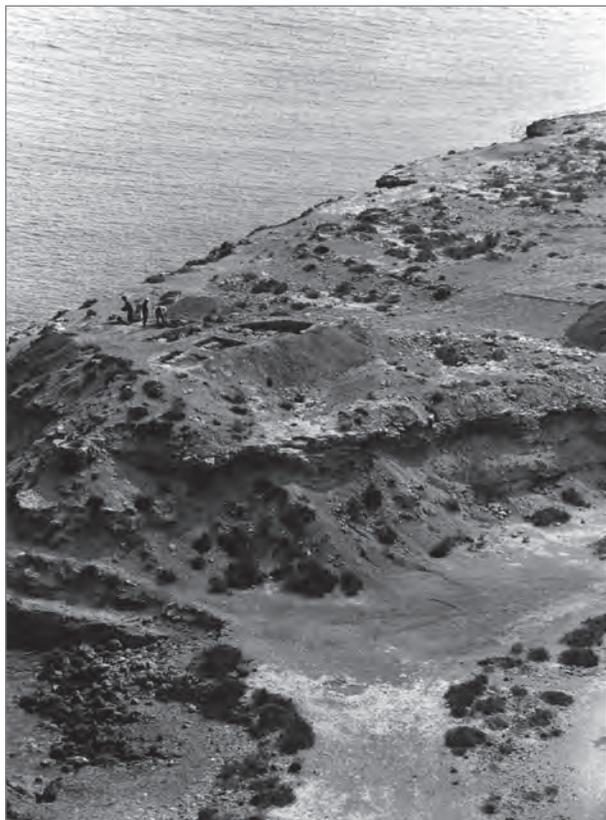
Figura 58. Vista aérea de los cortes noroccidentales de la primera campaña de 1974.

En esta zona no existían niveles romanos y lo primero en aparecer fue un muro ibérico que discurría entre los cuadros B1, C1 y D1 (Fig. 58). También se descubrieron restos de otras construcciones en C2 y

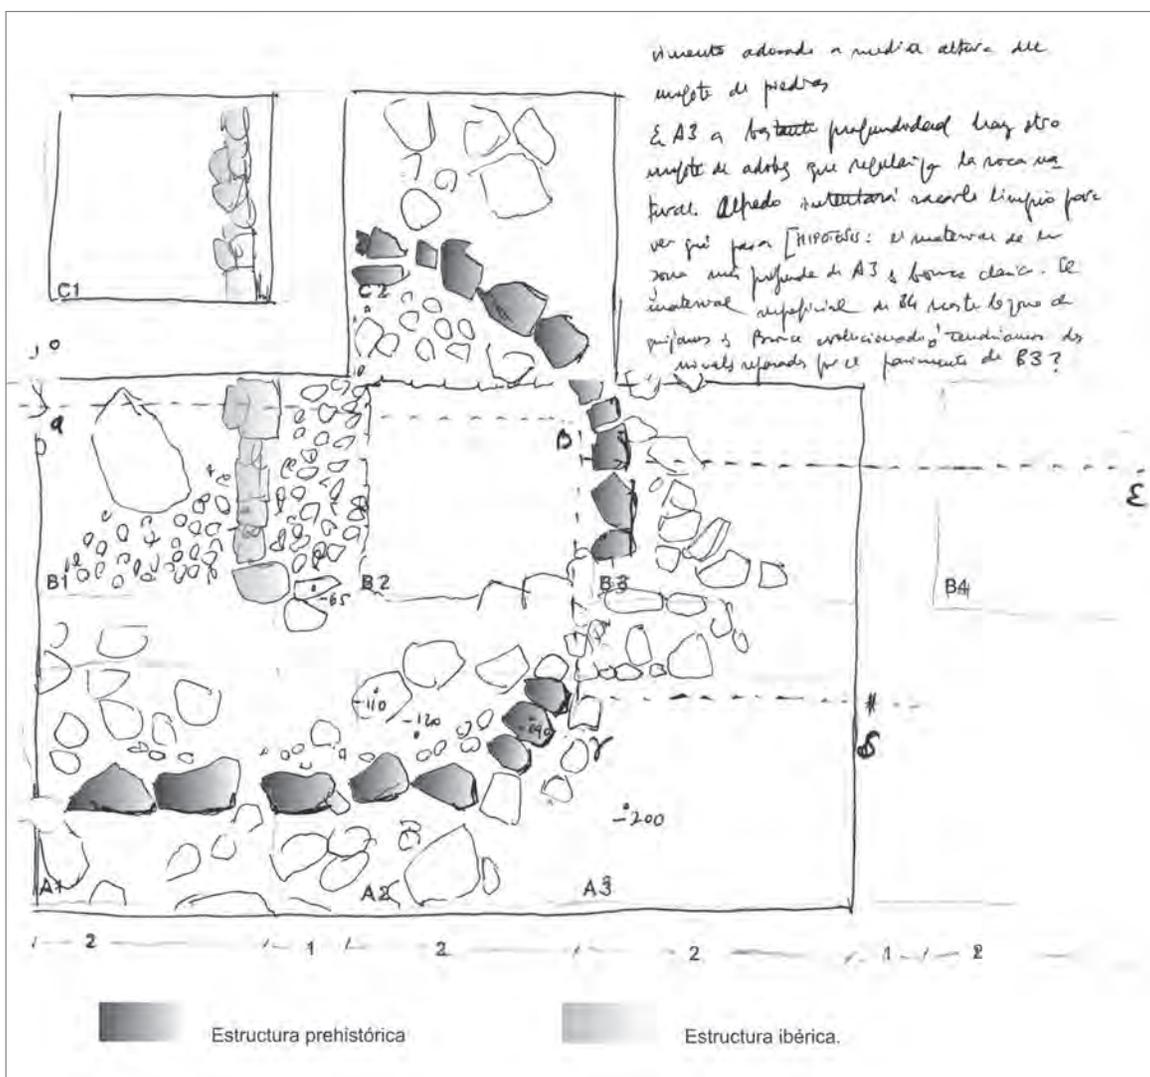
Figura 60. Croquis del diario de Llobregat donde se reflejan los cortes abiertos y la superposición de estructuras ibéricas y prehistóricas. En el texto se plantea la hipótesis de que pudieran existir dos momentos de la Edad del Bronce.

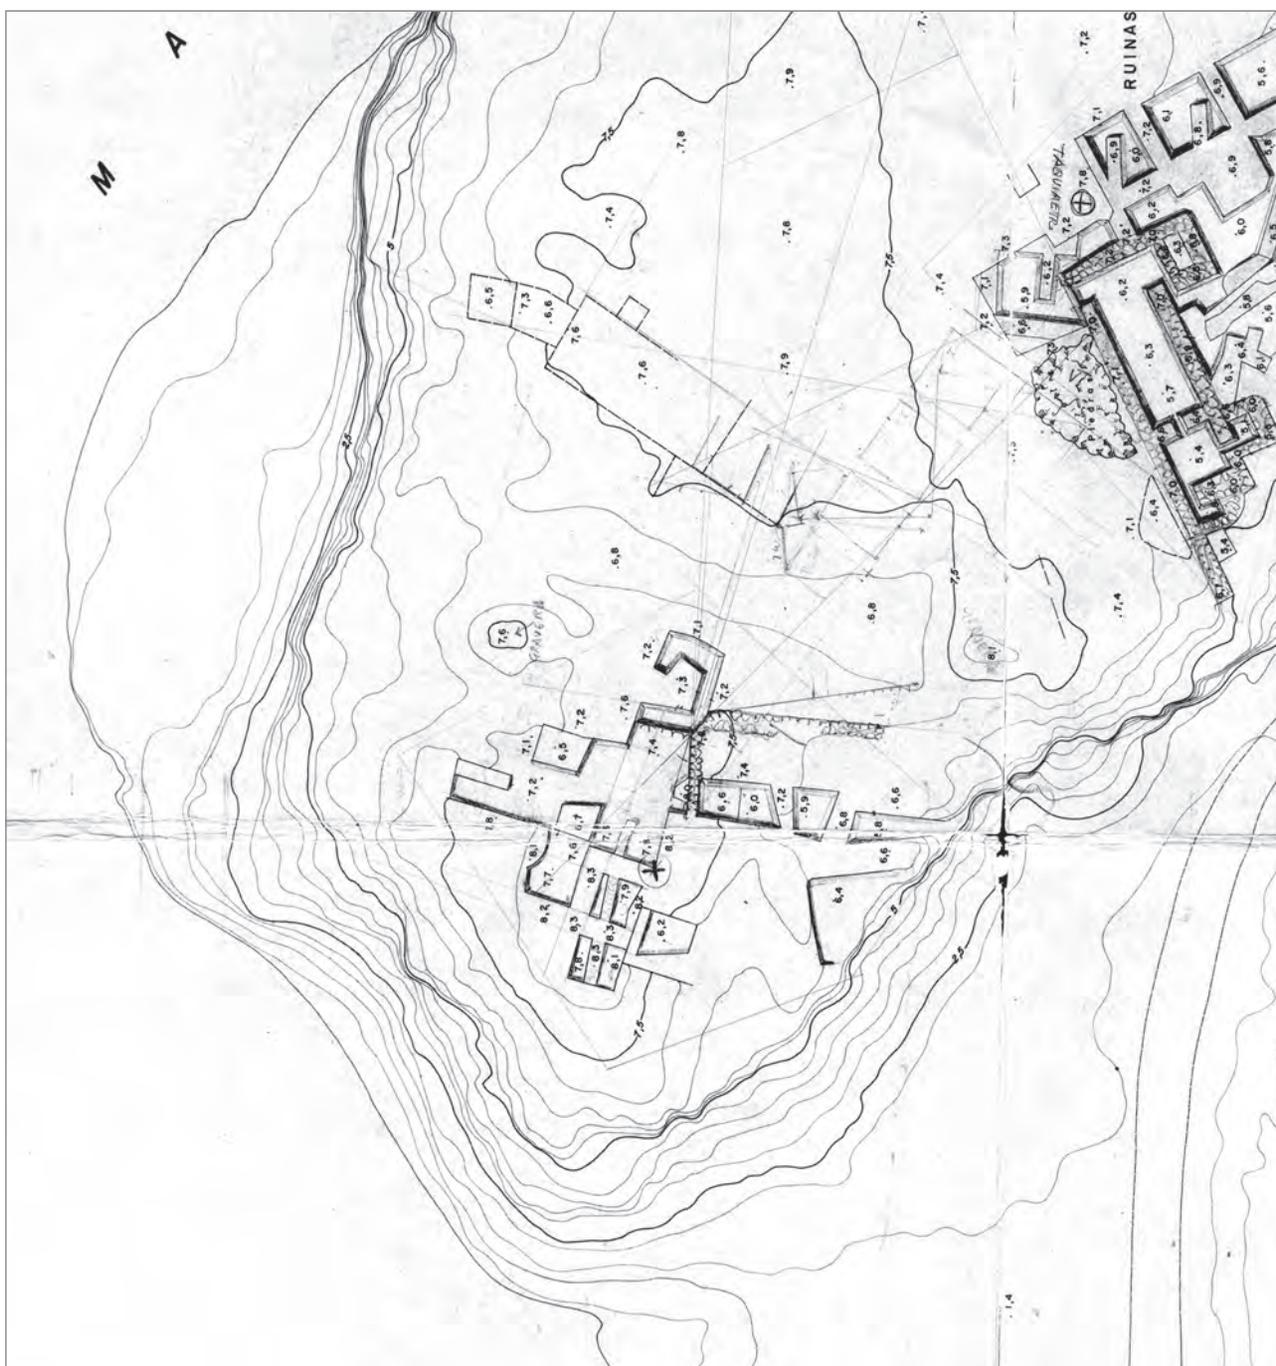
Figura 61. Plano topográfico realizado en 1974 con referencia a los cortes abiertos hasta entonces. Sobre esta base se fueron añadiendo los de las campañas posteriores.

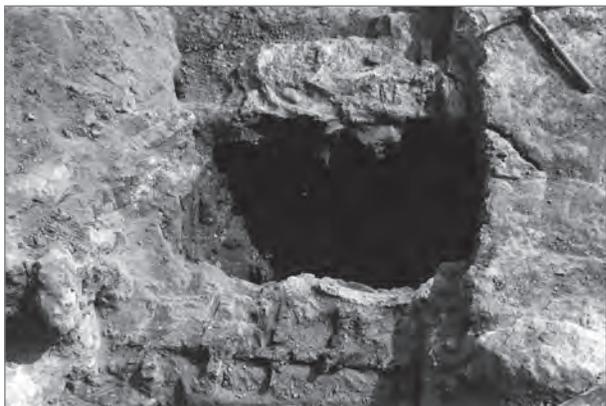
Figura 62. Imagen del descubrimiento de la reja de ventana reaprovechada como parrilla en el horno del *praefurnium*.

La excavación continuó en el canal del horno, donde se descubrieron los restos de una reja de ventana reutilizada como parrilla para soportar la caldera. Se encontró *in situ* apoyada sobre los dos muretes de ladrillos del canal del horno (Fig. 62).¹⁹ También se descubrió el extradós del arco del *caldarium*, formado por dovelas de piedra arenisca.

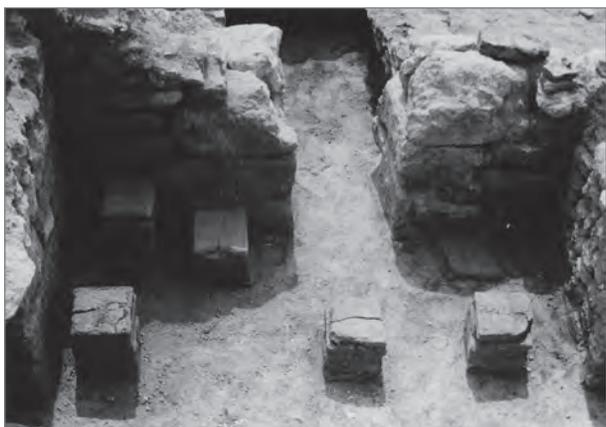
Figura 63. Zona sur de *hipocaustum* del *caldarium*. Al fondo se encuentra la bañera del *caldarium*.

a la pavimentación. El *hipocaustum* de esta estancia se excavó parcialmente, ya que la mitad norte se conservó como testigo para investigaciones posteriores. En lo excavado se aprecian claramente seis *pilae* de ladrillos cuadrangulares, aunque por los huecos existentes en las imágenes pensamos que debían existir al menos dos más (Fig. 63). Un detalle constructivo relevante, apreciable en las fotos de excavación, es la buena factura del muro de sillarejo que separa el *hipocaustum* del *tepidarium* y del *caldarium*. Su aparejo no se repite en los muros perimetrales²² (Fig. 64). No podemos confirmar si la pared opuesta presentaba las mismas características, porque está recubierta por dos muretes de mampuestos de pequeño tamaño levantados aquí probablemente para sustentar el suelo de la estancia²³ (Fig. 65). En las imágenes se observa también el arco del *caldarium* parcialmente cegado por la parte superior, lo que disminuiría el espacio de entrada del calor pero seguramente aumentaba el tiro del horno.

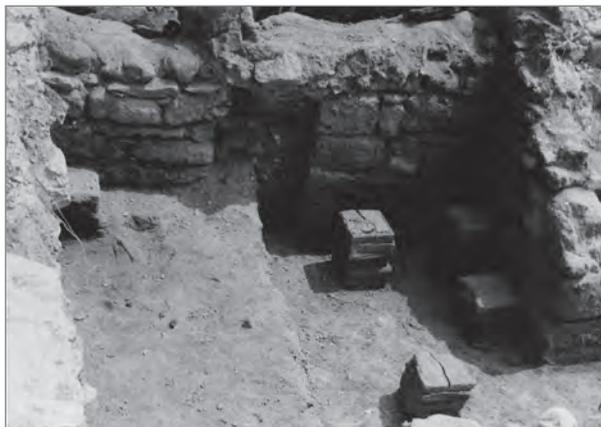
Figura 64. Foto del *hipocaustum* del *caldarium*. Al fondo se ve la pared de sillarejo que separa el *caldarium* del *tepidarium*.

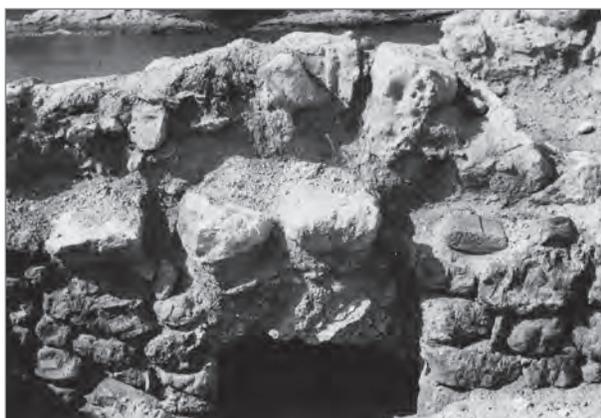
Figura 65. Foto del arco situado en la pared entre el *caldarium* y el *hipocaustum*.

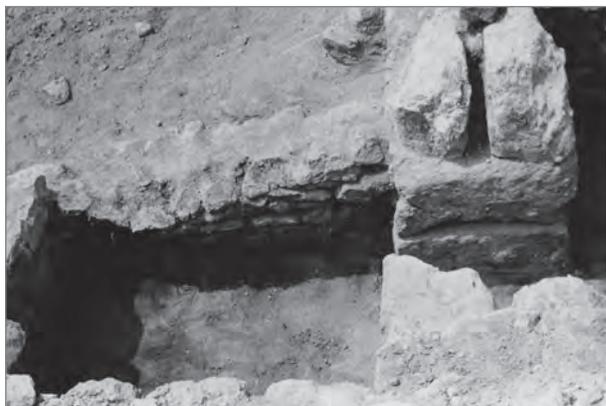
Figura 66. Detalle del *alveus*. En la zona de la puerta que lo comunica con el *caldarium* se observan las ranuras en los sillares.

En la pared sur Llobregat descubrió el *alveus*, de forma cuadrada y 1,20 m. de lado. Las jambas del acceso a la bañera estaban construidas con sillares de piedra arenisca conservados hasta la tercera hilada. En ambos lados, la piedra de la hilada superior presentaba una profunda ranura longitudinal que la dividía en dos²⁴ (Fig. 66). Su función debía ser la de albergar una puerta corredera. En el interior de la bañera había sendos pequeños muretes adosados a las paredes este y oeste²⁵ que podrían servir de apoyo del tablero del suelo. No existe constancia de restos de *signinum* en sus paredes.
