LA ILLETA DELS BANYETS
(EL CAMPELLO, ALICANTE)

ÉPOCAS IBÉRICA Y ROMANA I
HISTORIA DE LA INVESTIGACIÓN Y SÍNTESIS DE LAS
INTERVENCIONES RECIENTES (2000-2003)

MANUEL H. OLCINA DOMÉNECH
ADORACIÓN MARTÍNEZ CARMONA
FELICIANA SALA SELLÉS

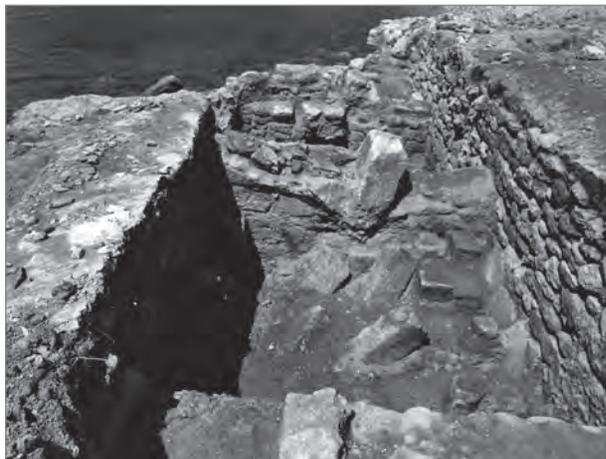
Figura 67. Imagen de las termas durante el proceso de excavación. Sobre el muro que separa el *tepidarium* y el *caldarium* se observa un gran sillar inclinado.

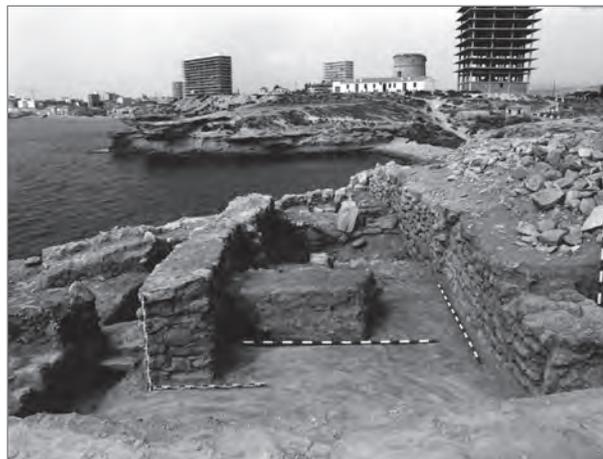
Figura 68. Imagen del *frigidarium* con un testigo en la parte central.

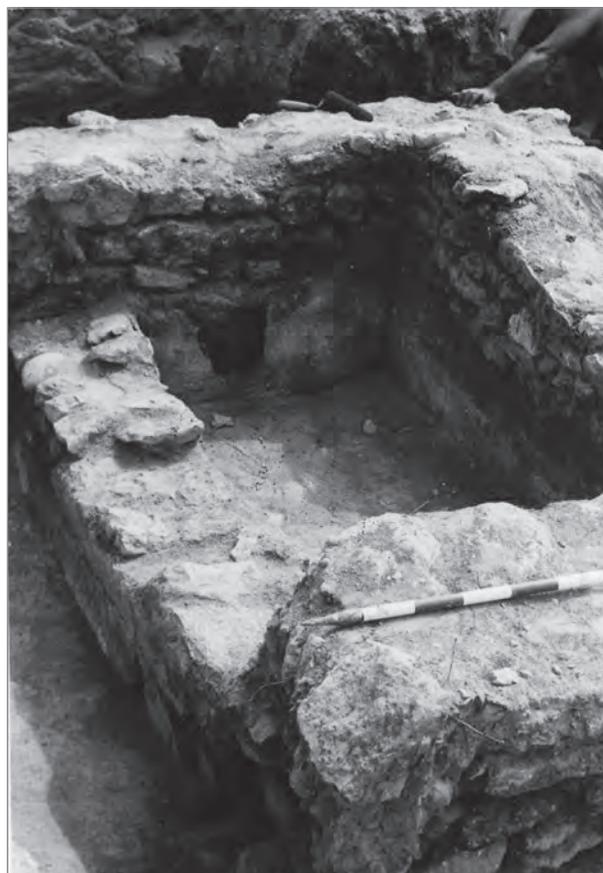
Figura 69. Detalle de la bañera del *frigidarium*.

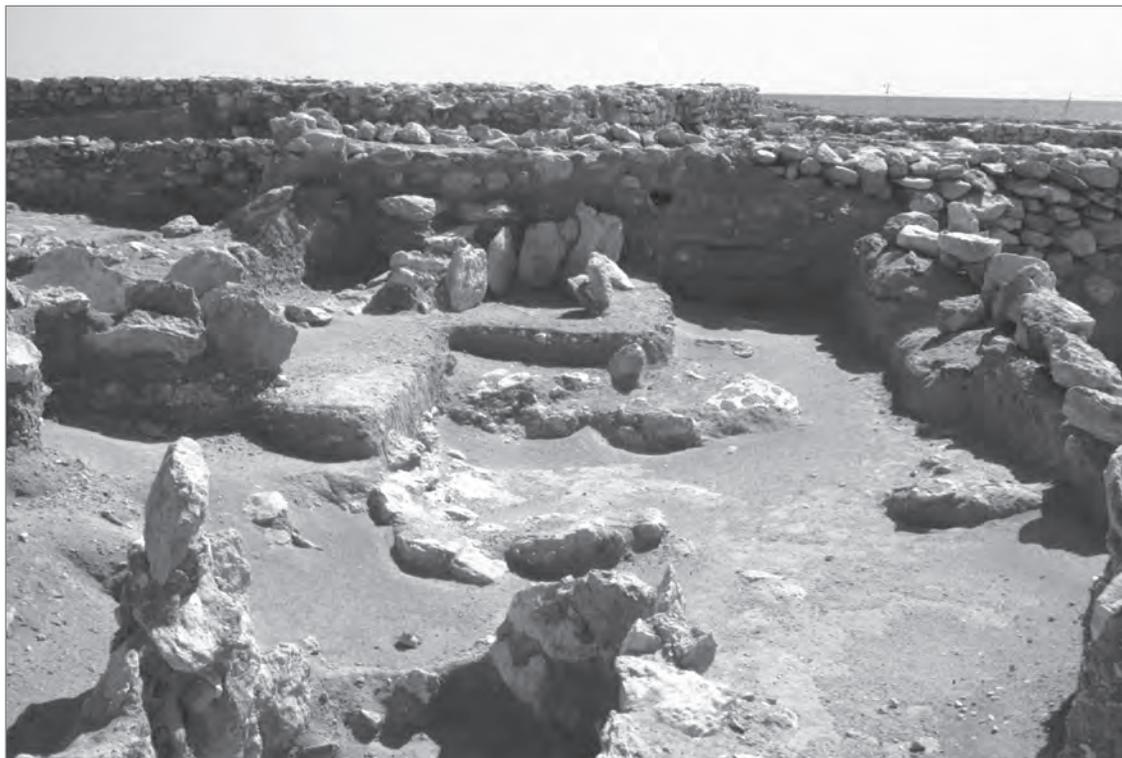
Figura 71. Vista del paramento del muro curvo y el posible muro perpendicular a él. En la fotografía no se aprecia la relación estratigráfica que pudo existir entre ambos.

La única estructura significativa a la que se hace referencia en los diarios es una alineación de piedras que partía del muro curvo en dirección noroeste. Llobregat lo interpretó en un principio como un posible muro, pero esta afirmación posteriormente fue descartada y en días siguientes se encuentra en el diario calificado como *el resto de un muro que allí existió* (Llobregat, 1975b, 10/75). Llama la atención que, pese a restarle importancia, nunca lo desmontara, y todavía aparece reflejado en un croquis de 1983 donde se recogían las estructuras existentes en el sector noroeste del yacimiento (Llobregat, 1983, 2/83). Desconocemos los datos más relevantes sobre esta posible construcción, como la posición estratigráfica, su atribución cronológica o sus dimensiones (Fig. 71).

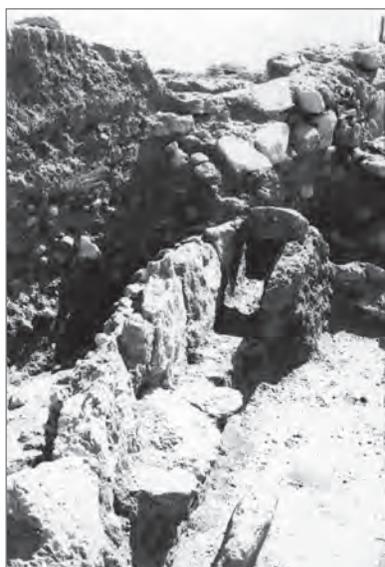
Figura 72. Detalle del canal situado bajo el muro curvo.

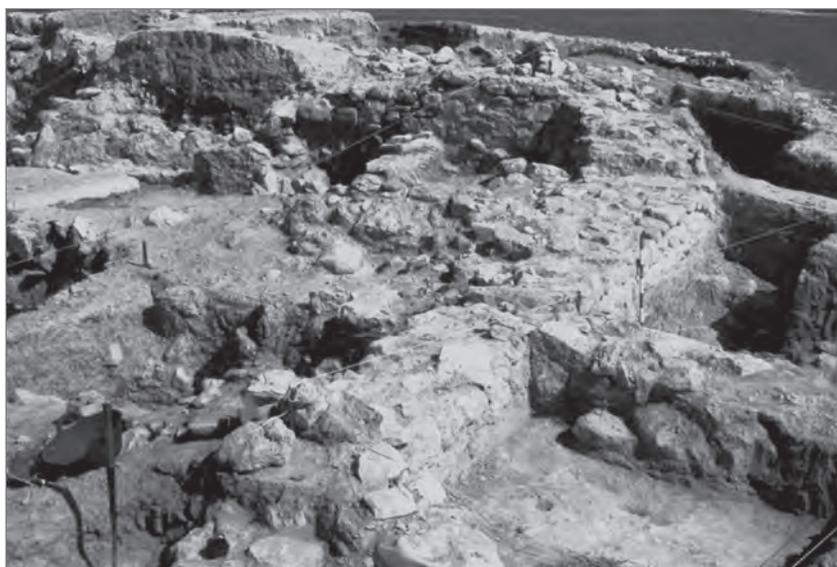
Figura 73. Vista del muro curvo en toda su extensión. Se aprecia perfectamente su anchura.

El corte III-75 se practicó en la zona que Llobregat consideraba el *exterior* del muro curvo (Fig. 73). Su potente grosor, que en algunos puntos llegaba a 1,10 m., fue lo que le impulsó a abrir este corte (Llobregat, 1975b, 5 y 10/75). En un principio se trazó con un perímetro triangular cuyos límites eran el muro curvo, por un lado, y el testigo dejado entre el corte y la zanja Z, por otro. Las medidas del triángulo rectángulo eran de 1,30 m. en el cateto menor y 5 m. en el mayor, y posteriormente se fue ampliando, añadiendo 1 m. al cateto

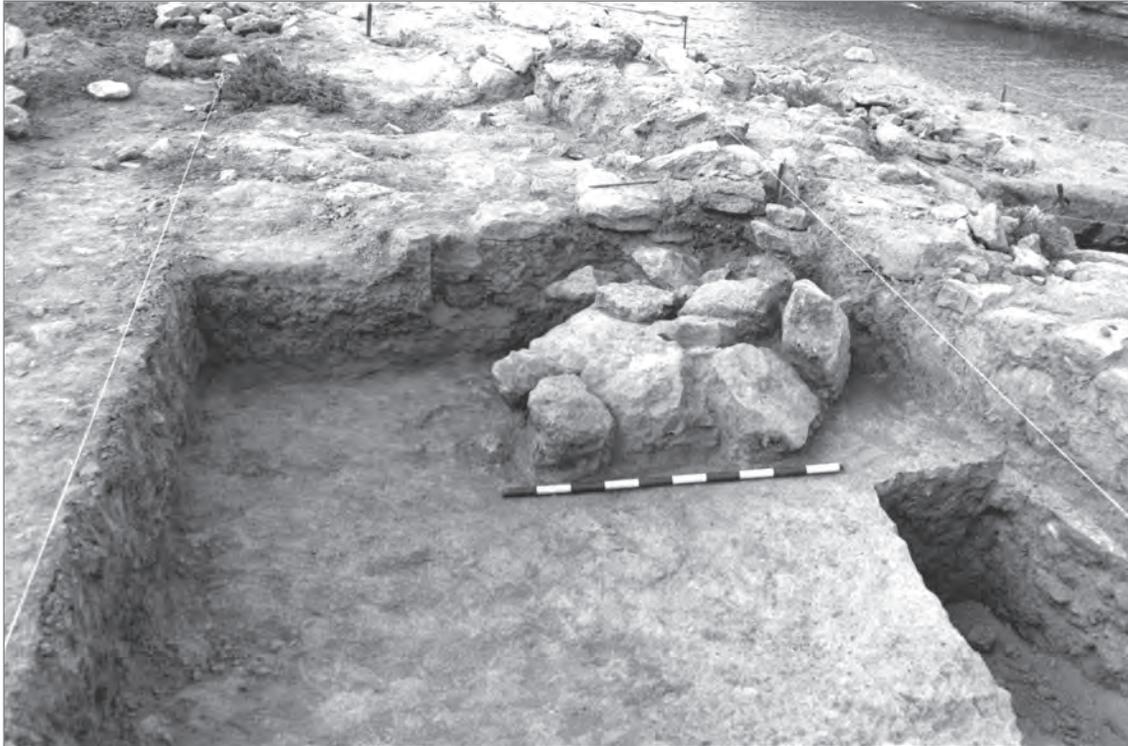
Figura 74. Fotografía en la que se aprecia cómo el pavimento blanquecino continua bajo el muro curvo.

En todas las subdivisiones del corte III-75 se localizó una gruesa capa blanquecina que Llobregat interpretó como un pavimento muy fuerte y grueso que buzaba en dirección sur y sureste (Llobregat, 1975b, 7/75, 12/75, 15/75). Esta capa no tiene relación directa con el muro curvo, ni con los posibles muretes perpendiculares a él, ya que siempre se encuentra en un plano inferior, introduciéndose por debajo de ellos³³ (Fig. 74 y 75). Además, en las fotografías se aprecia perfectamente cómo entre el muro y la capa blanquecina se interpone una capa de tierra ocre-anaranjada. Llobregat dató este pavimento blanquecino como ibérico, y lo consideraba el estrato más inferior de esta época. Por tanto, podemos tener aquí el primer testimonio de dos estructuras ibéricas superpuestas, el muro curvo y el pavimento blanquecino.

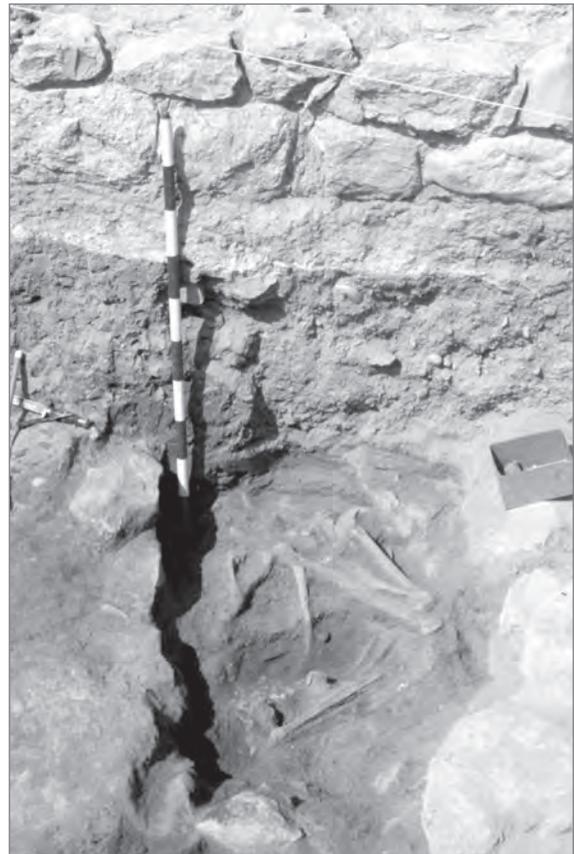
Figura 75. Detalle de la sepultura localizada bajo el muro curvo. En el perfil se aprecia la relación entre el pavimento y el muro curvo.

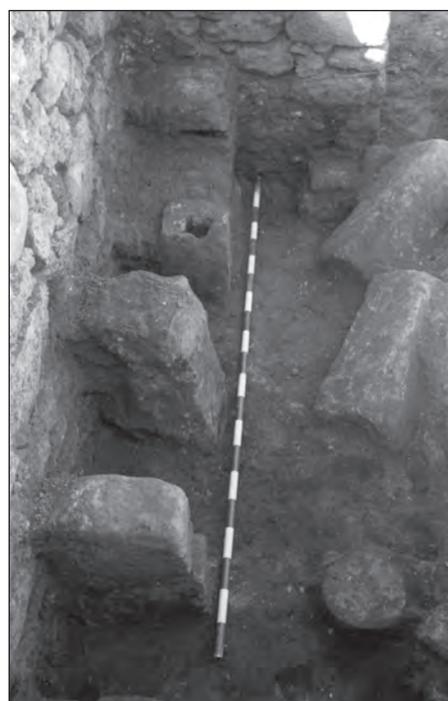
Figura 77. Detalle de las *pilae* del *hipocaustum* del *tepidarium*.

Al inicio de la excavación del *hipocaustum* del *tepidarium* se descubrieron numerosos fragmentos de *opus signinum*, y se llegó a plantear la posibilidad de que los suelos del *tepidarium* y del *caldarium* fueran de distinto material, el primero de *opus signinum* y de ladrillos refractarios el segundo (Llobregat 1975b, 22/75). Llobregat no parece recordar los gruesos fragmentos de *hormigón* que el año anterior había encontrado en el *caldarium*. También estableció otras diferencias significativas: el *hipocaustum* del *caldarium* estaba formado por *pilae* de ladrillos refractarios

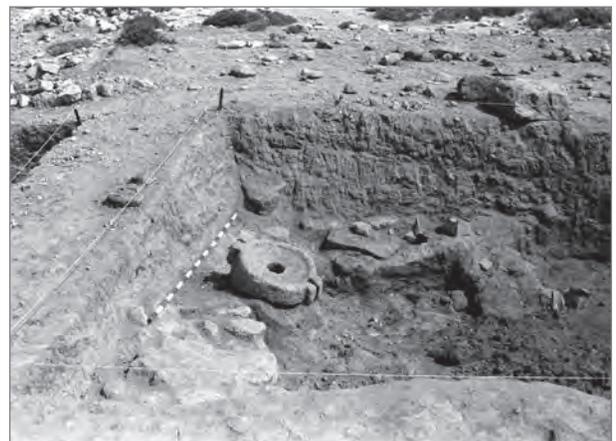
Figura 81. Fotografía del nivel romano en el corte II-76.

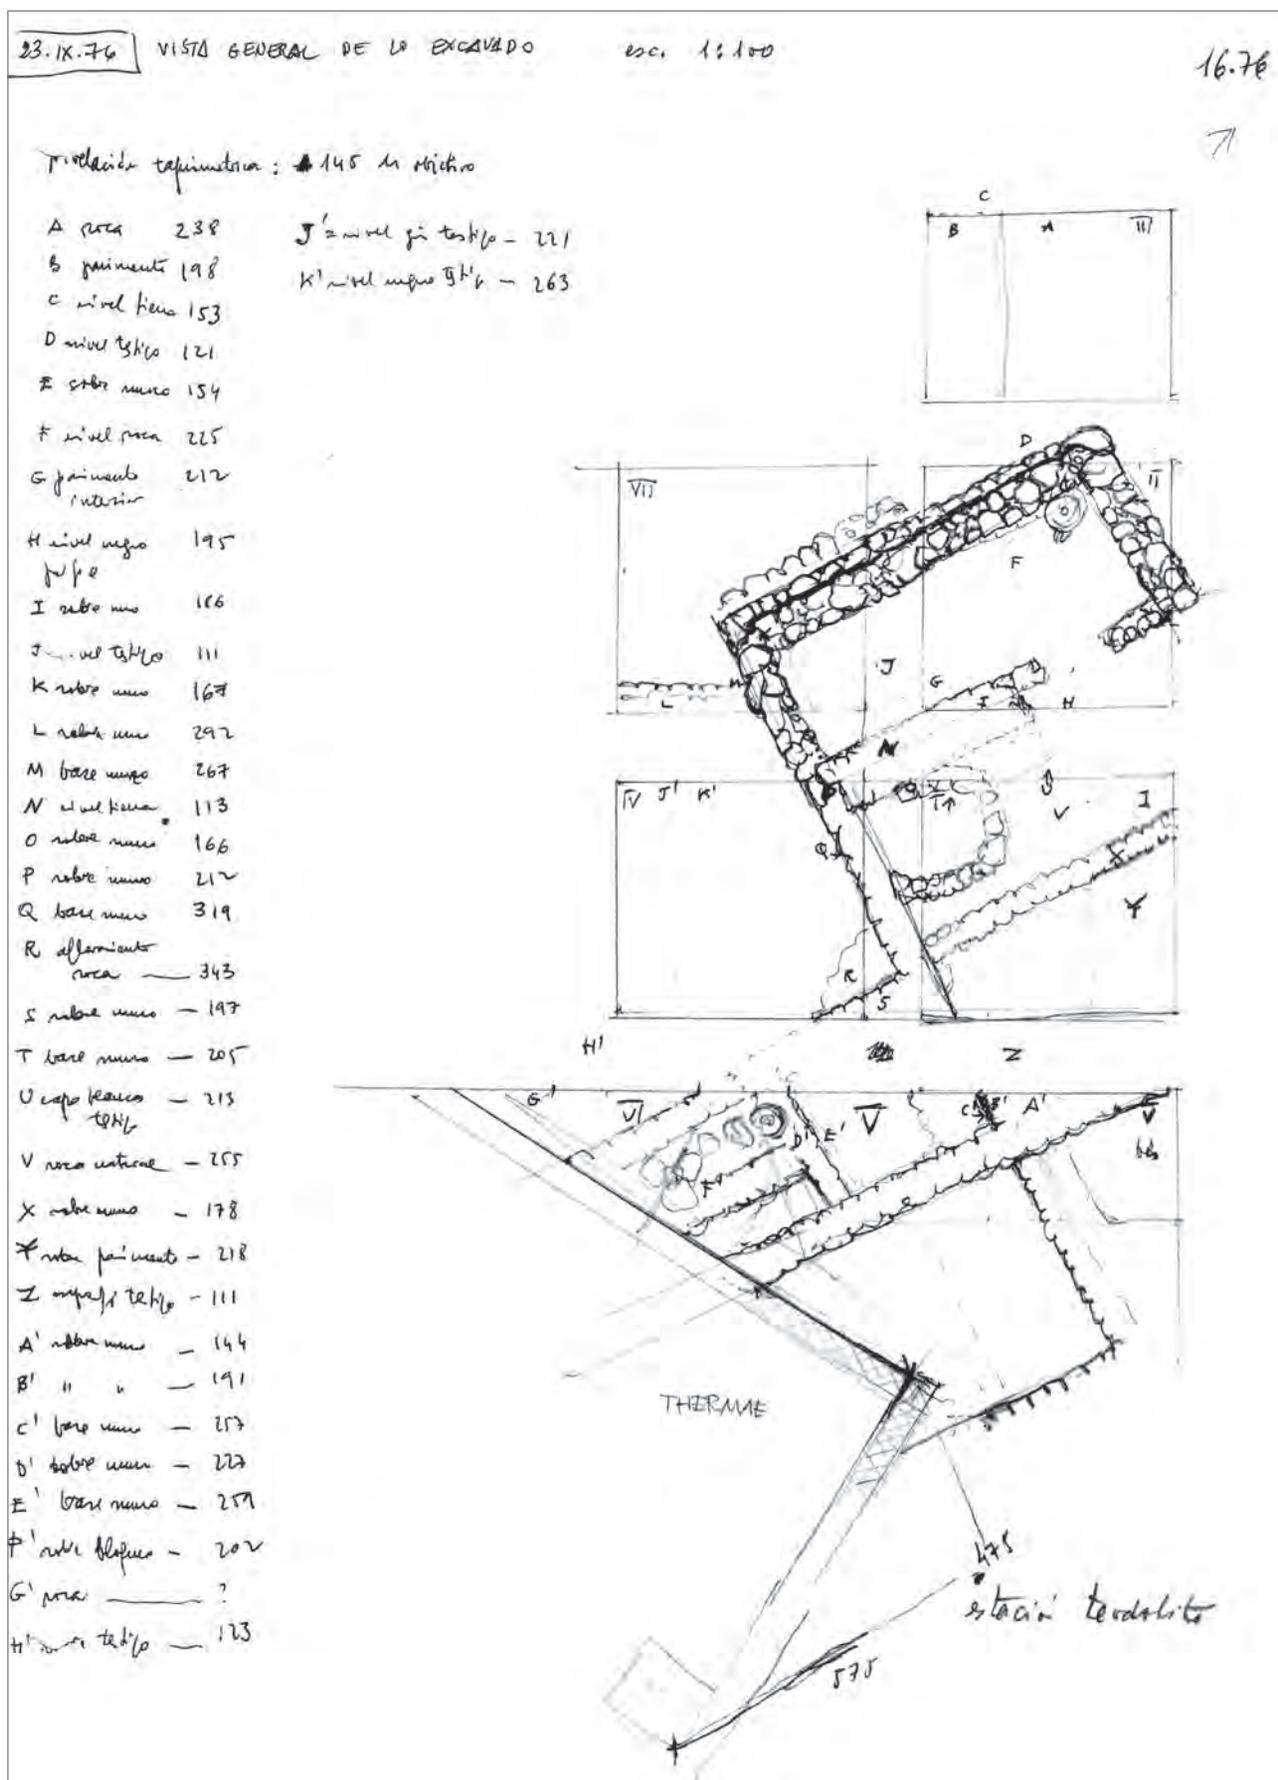
Figura 82. Croquis planimétrico con los cortes de 1976 y las estructuras que se encontraron en su interior.

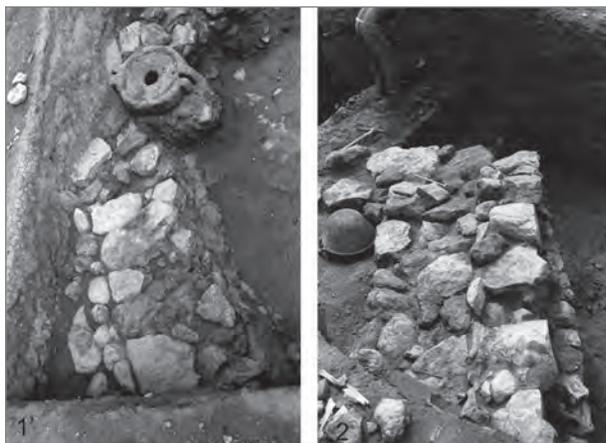
Figura 83. Detalle del muro noroeste de Ib 1 donde se distingue un banco adosado a la cara exterior.

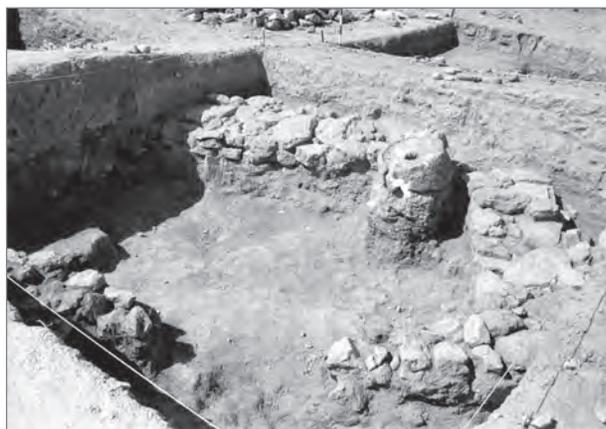
Figura 84. Vista del nivel iberico del corte II-76. El espacio corresponde a la estancia Ib 1.

En el interior de la estancia Ib 1 (Fig. 44 y 84) apareció cerámica ática e ibérica pintada (Llobregat, 1976, 13, 14), un contexto insuficiente para poder interpretar el departamento. Por lo que respecta al suelo, encontramos referencias contradictorias; en varias ocasiones se refiere a un pavimento de tierra apisonada mezclada con cal a una cota de - 0,80 m. (Llobregat, 1976, 14, 16/76); en otras ocasiones describe un suelo *con manchas de ceniza y carbones, y por debajo tierras blanquecinas* situado a una cota de -1,10 m. (Llobregat, 1976, 19/76). La diferencia de 0,30 m. en la altura de los pavimentos y las distintas descripciones nos hace plantear si no se trataba de dos suelos diferentes correspondientes a sendas ocupaciones del edificio. Como veremos más adelante, este no es un hecho aislado, sino que en distintas dependencias del conjunto se dan signos claros de remodelaciones. A nivel del pavimento inferior apareció un fragmento de fondo de cerámica ática con un grafito en *escritura jónica* que Llobregat transcribió como ITO (Llobregat, 1976, 20/76). En la esquina oeste se encontró otro grafito con el signo ^, aunque no precisa la cota (Llobregat, 1976, 20/76).

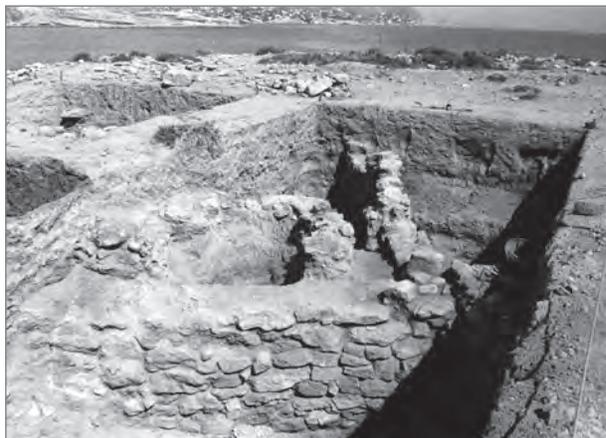
Figura 85. Nivel ibérico del corte I-76 con el horno que dará nombre al conjunto de estancias.

El departamento Ib 2 no se terminó de excavar (Fig. 44 y 85), dado que parte de su interior permaneció fuera de los límites de los cortes. Sin embargo, los elementos descubiertos pusieron de manifiesto su complejidad. Al desmontar el testigo entre los cortes I y II-76 apareció un pequeño banco adosado al tabique que separaba Ib 1 de Ib 2. Sobre el banco y sobre unos estratos de cronología claramente ibérica adosados a él, se construyó un muro semicircular o *en herradura* que Llobregat interpretó como un horno. Esta posición estratigráfica le hizo pensar durante mucho tiempo que el horno era romano (Llobregat, 1976, 18/76). Pero en 1981 realizaba una anotación en la misma página del diario proponiendo la filiación ibérica del horno, al observar que estaba construido directamente sobre el pavimento ibérico de color blanco de la estancia, y que era el mismo suelo que se extendía por el departamento Ib 3 lleno de esparto. Otro dato prueba la pertenencia al periodo ibérico de esta estructura: la pared del horno en ningún momento monta sobre el muro de cierre de la casa, sino que se apoya en él. Por lo tanto, en este departamento encontramos una reforma de época ibérica que consistió en la construcción del horno amortizando el banco adosado al tabique.

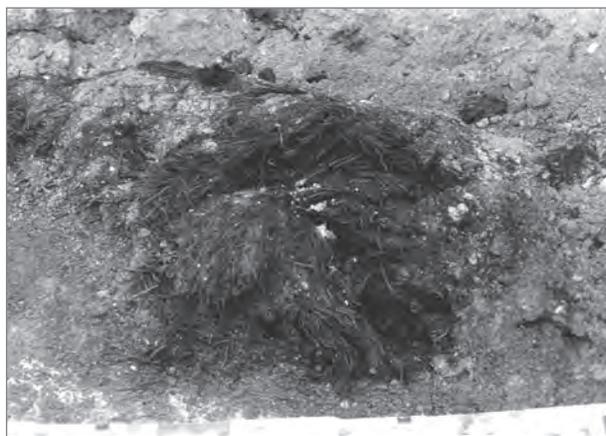
Figura 86. Detalle del esparto encontrado en Ib 3.

Pese a que apenas se excavó en el departamento Ib 3, el hallazgo de una acumulación de esparto trenzado carbonizado sobre un pavimento a una profundidad de -1,10 m. puso de manifiesto un espacio utilizado para una actividad relacionada con el trabajo del esparto (Fig. 44 y 86) (Llobregat, 1976, 2/76). Para concluir la excavación de este departamento tendremos que esperar hasta la VIII campaña de 1980.

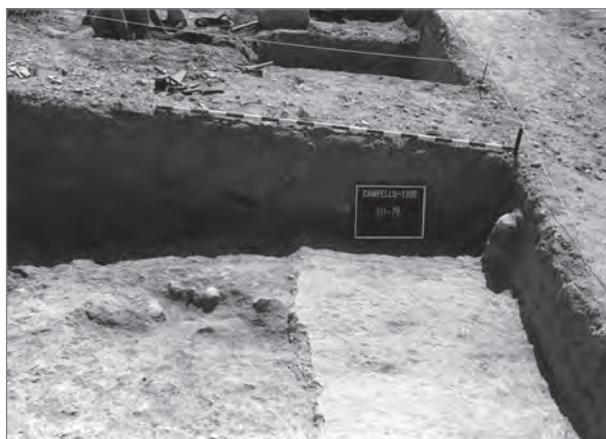
Figura 87. Vista de la pavimentación localizada en el exterior de la casa del horno.

En el exterior de la *casa del horno* se localizaron distintos ambientes. Al noroeste, en el corte III-76, se localizó un pavimento de *tierra mezclada con cal* construido sobre un preparado de gravas niveladas (Fig. 87); su superficie se encontraba a una cota de - 0,90 m.

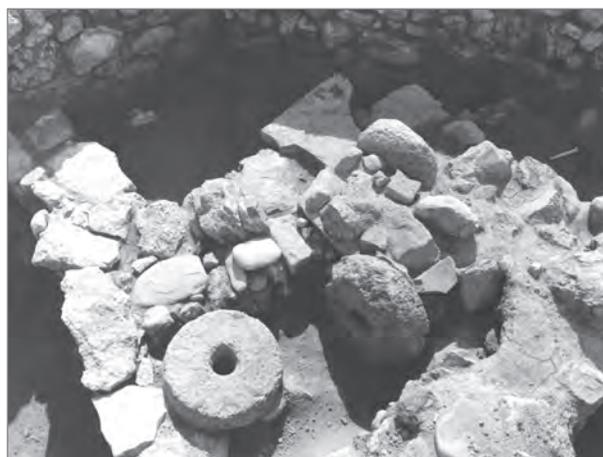
Figura 88. Detalle de los molinos en el departamento Ib 4.

En cuanto a su estratigrafía, en el diario se hace referencia a una capa superficial de tierras grises, bajo la que existía *un gran nivel de tierra ocre con material ibérico del IV*, y *ánforas de boca ancha* (Llobregat, 1976, 15/76). En el corte VI-76 sólo se tiene constancia del descubrimiento de *un olpe púnico completo en el ángulo oeste donde luego sale un molino*. Posteriormente, al retirar el testigo entre los cortes V y VI se descubrió un amontonamiento de piedras (Llobregat, 1976, 19/76), entre las que aparecen unas piezas circulares con orificio central que recuerdan más los muertos o anclas rudimentarias que llevaban los barcos antiguos que molinos, como planteaba Llobregat (Fig. 88). No adelantó una interpretación para estos espacios.

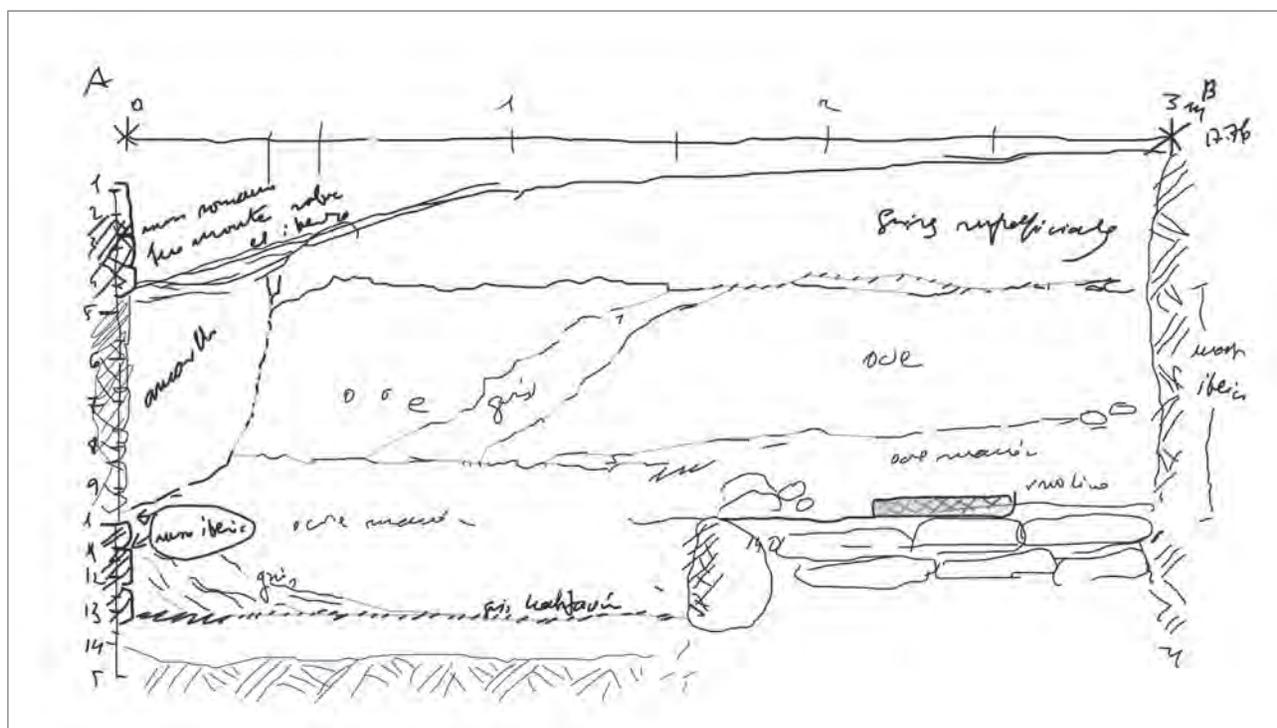
Figura 89. Perfil noroeste del corte VI-76.

que tienen que ver con el edificio romano. En primer lugar, a la izquierda del croquis se dibuja lo que parece ser la zanja de fundación de las termas rellena de tierra amarilla, dato corroborado en el diario cuando se afirma que entre esta tierra ha aparecido *un fragmento de clara* (Llobregat, 1976, 18/76). Esta zanja arranca casi desde la superficie y corta el nivel que Llobregat calificaba como *gris superficial* y el nivel ibérico, por tanto, si la zanja se abrió realmente para construir el muro norte de las termas, el estrato gris no puede ser un superficial moderno.

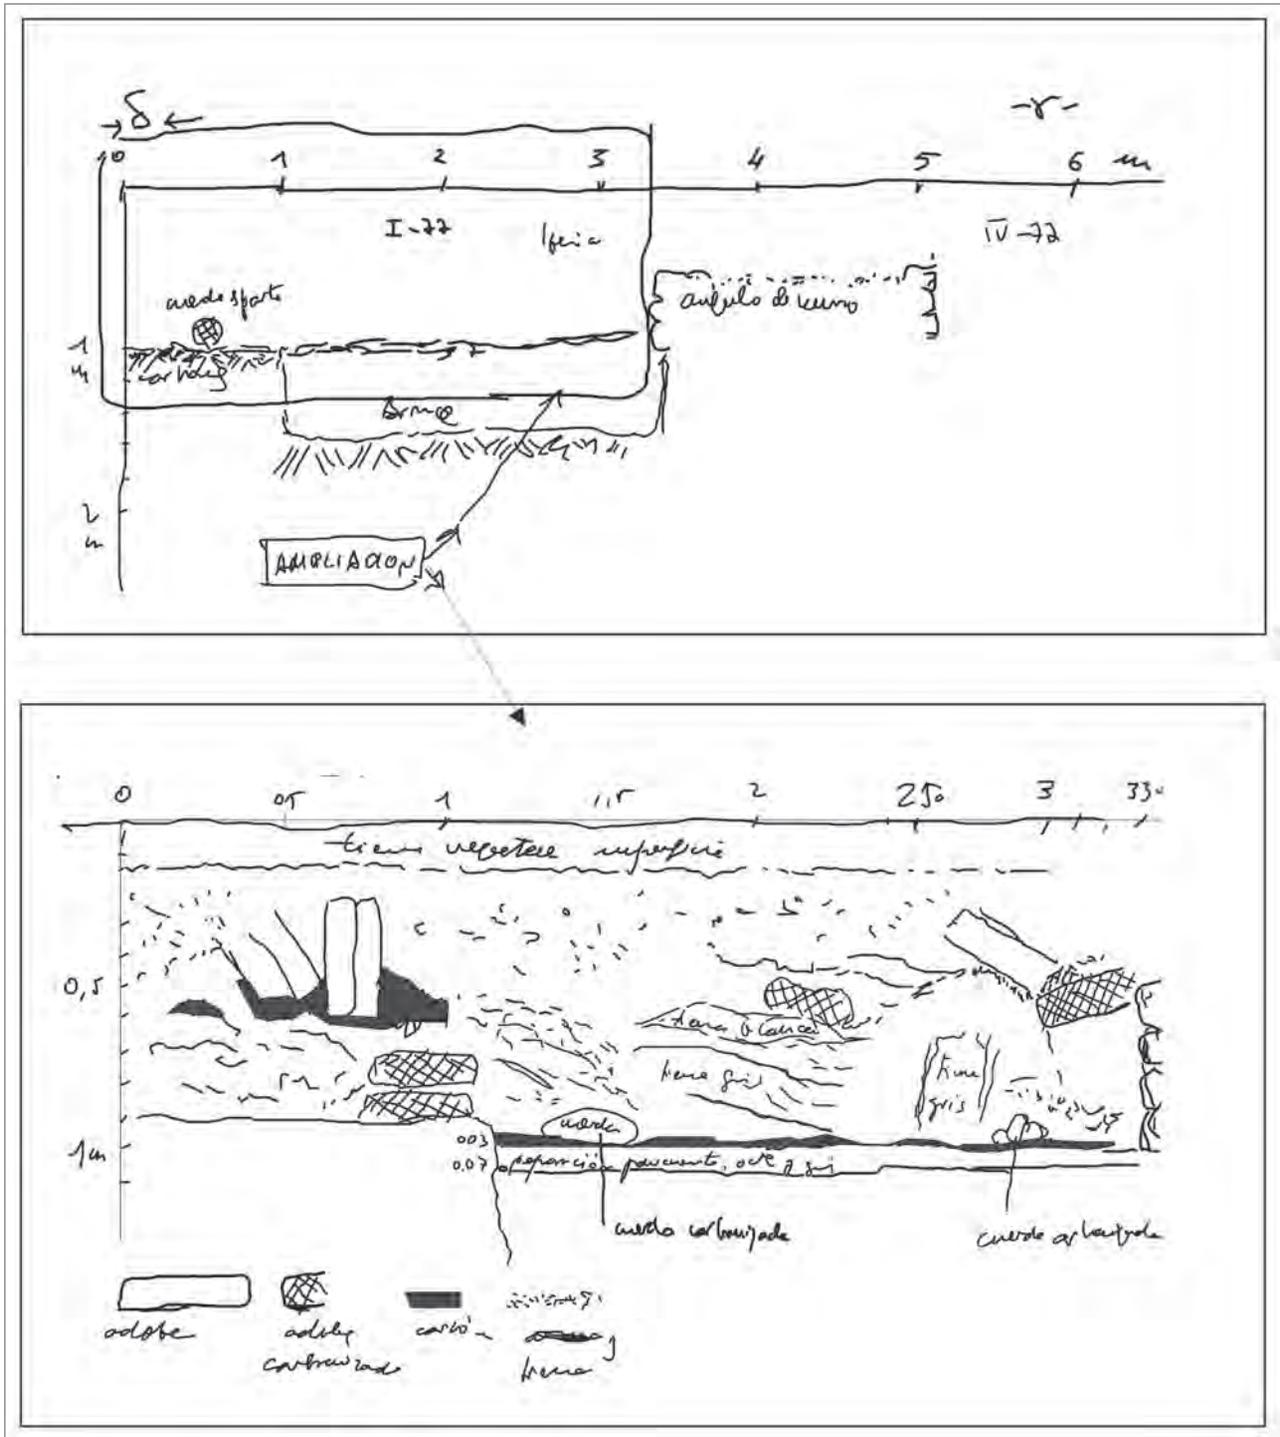
Figura 92. Perfil estratigráfico del corte I-76. La imagen superior corresponde al perfil general. La inferior es una ampliación de un tramo del general. Aquí se aprecian los adobes sobre el zócalo y parte de su derrumbe.

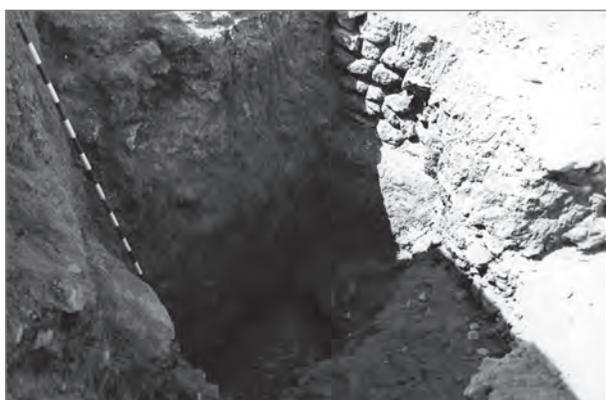
Figura 93. Cata realizada en el pozo o gravera para determinar su profundidad. Se observa el murete en la parte superior de la imagen.

oeste, justo encima del recorte de la roca, se localizó un murete que delimitaba el *pozo* por esta zona (Fig. 93). Llobregat era consciente de que en el interior de esta estructura estaban apareciendo los materiales más antiguos del periodo ibérico (Llobregat, 1977, 11/77), y llegó a plantear que la cerámica de importación era más antigua a medida que se profundizaba (Llobregat, 1977, 17/77).

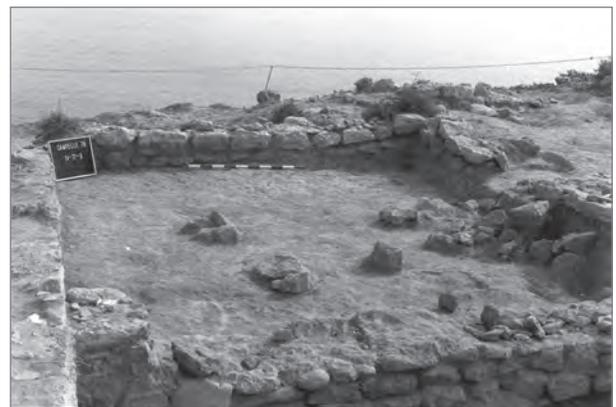
Figura 97. Vista del corte IV-77-B antes de que fueran retiradas las piedras aparecidas en su interior, cuya procedencia no se pudo precisar.

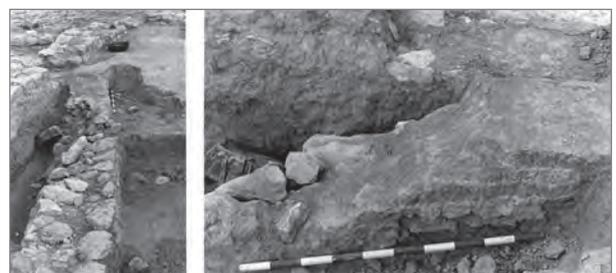
Figura 99. Muro de Ib7 y detalle de los adobes del alzado.

de un *huevo de avestruz* (Llobregat, 1978, 15/78). En el extremo este del corte, donde el muro ibérico se introducía por debajo del muro romano, se conservaban hasta tres hiladas de adobe sobre el zócalo de mampostería (Fig. 99) (Llobregat, 1978, 15/78). También se trabajó en el departamento situado al otro lado del muro de adobes; de él se destacó el predominio de tierras rojizas en contraposición con las tierras cenicientas de este lado del muro (Llobregat, 1978, 12/78).

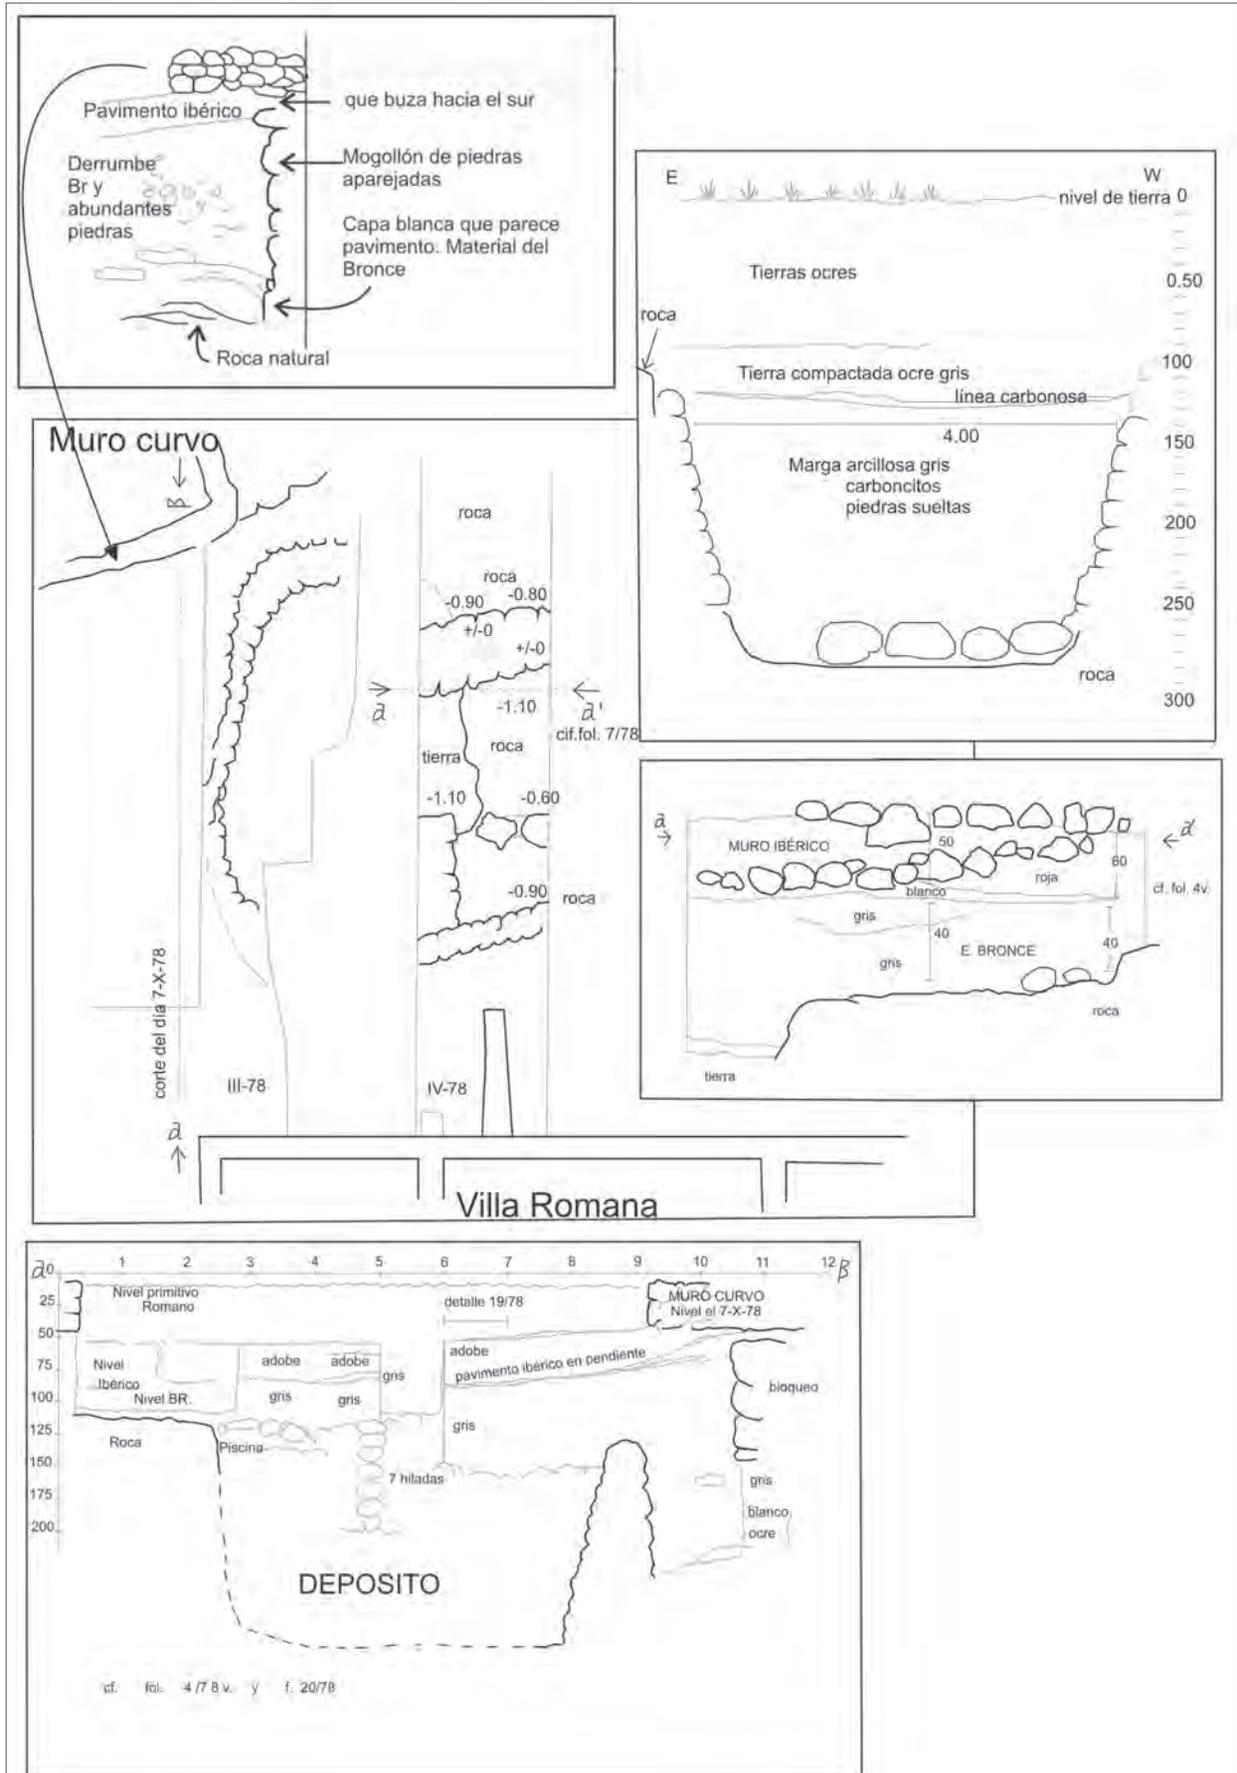
Figura 100. En el centro, croquis de los cortes III y IV-78 donde se recoge la planta en la cisterna prehistórica y las estructuras ibéricas. En torno al croquis, diversas secciones elaboradas por Llobregat y señalizadas por él mismo en el croquis.

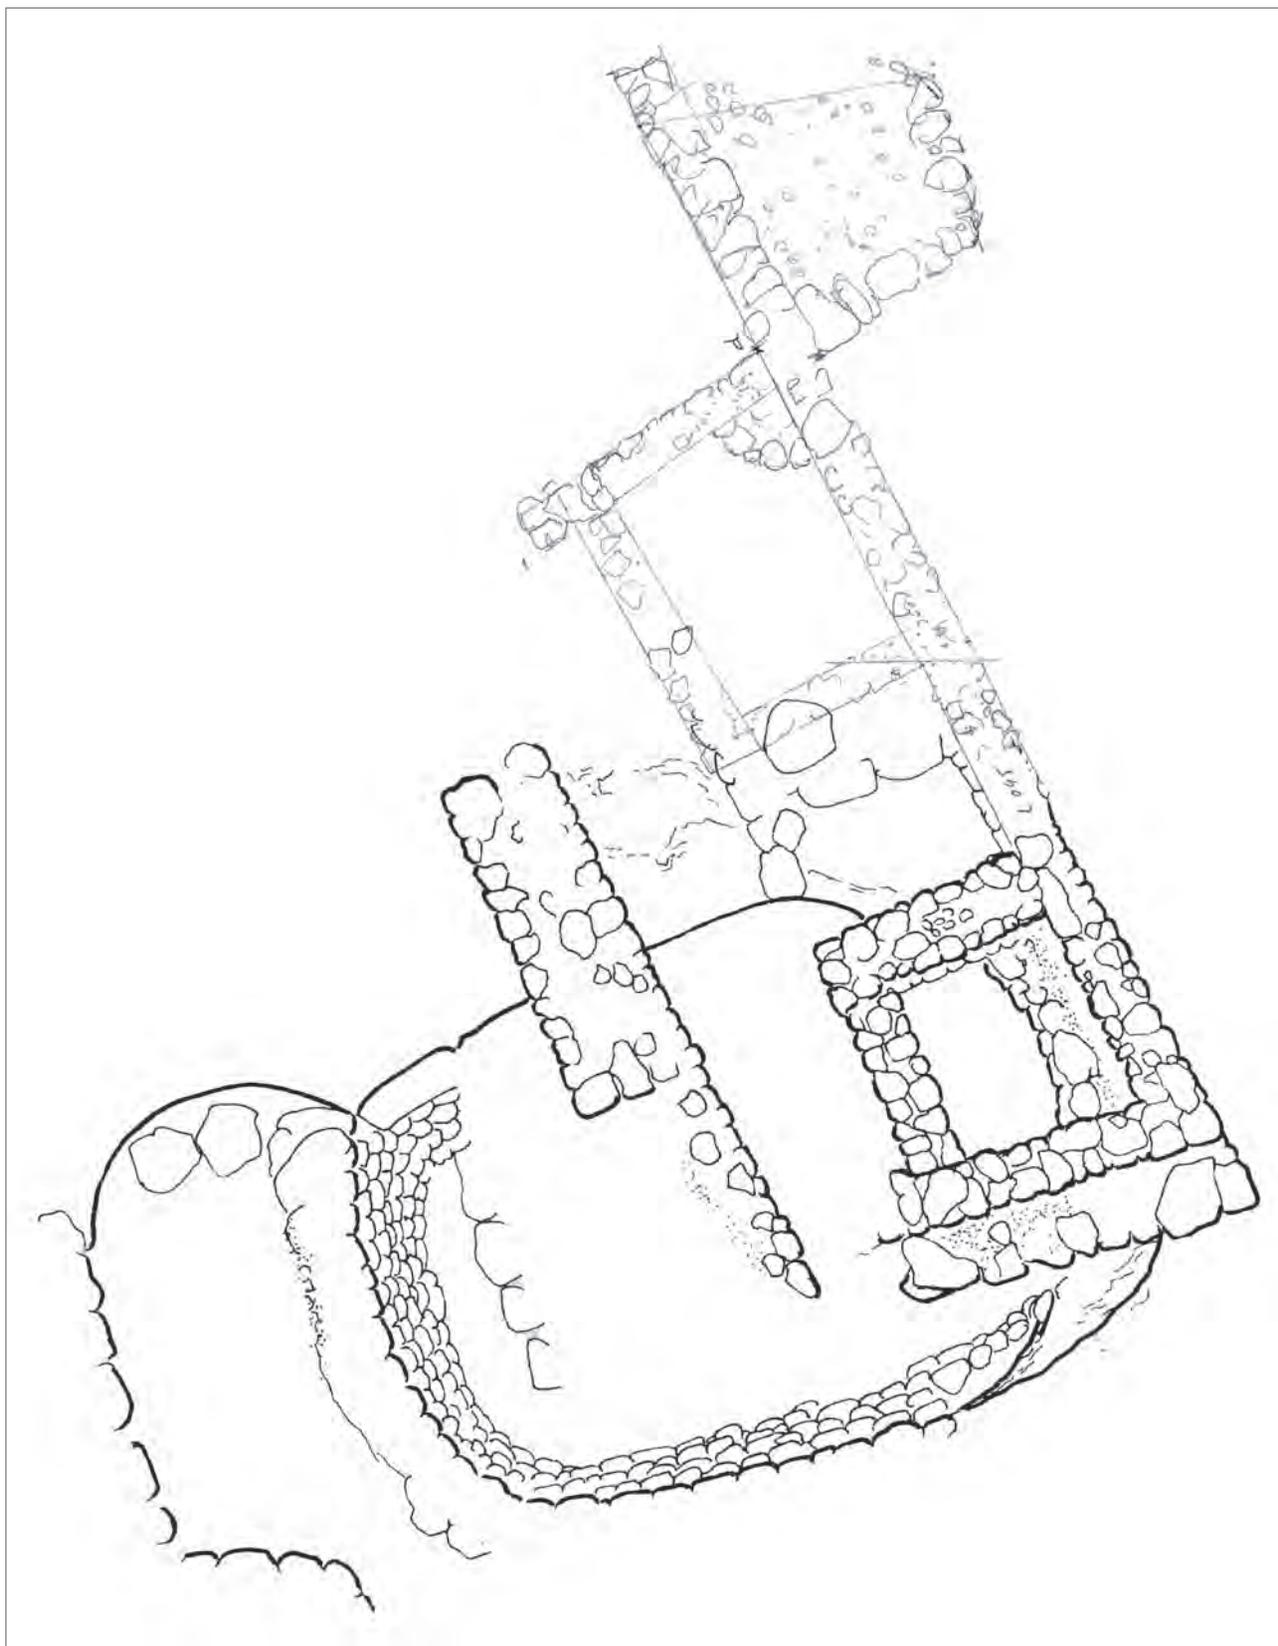
Figura 101. Plano de la cisterna prehistórica 1 con las estructuras ibéricas superpuestas, varias piletas y la base del horno, interpretados por Llobregat como parte de una factoría de salazones.

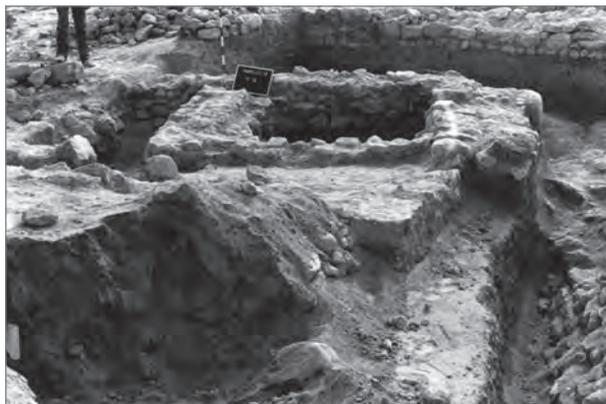
Figura 102. Foto de la pileta situada sobre la cisterna prehistórica 1.

en torno a los 12 m., mientras que el corto conservaba sólo unos 3 m. Adosado al zócalo de este lado corto se dibujó un banco de piedra. Por el interior del muro en L se adosaban dos estructuras cuadrangulares delimitadas por delgados muretes sin ningún tipo de vano, lo que les confería el aspecto de piletas. La primera se localizó en la esquina del muro (Fig. 102) y estaba situada sobre la delimitación de la cisterna de la Edad del Bronce, aunque en estos momentos Llobregat lo desconociera. Esto propició que en un primer momento se interpretara como el brocal de un pozo (Llobregat, 1978, 8/78). Las estructuras cuadrangulares o piletas estaban separadas por un espacio vacío de las mismas dimensiones, si bien en el plano se dibujaron unas piedras en la línea del cierre de las dos estructuras. Estas piedras nos hacen barajar la posibilidad de que ese espacio pudiera ser una tercera estructura de similares características más deteriorada. El conjunto se completaba con un muro ancho, paralelo al brazo largo del muro en L, que formaba una especie de corredor frente a las estructuras. Finalmente, en relación con el nivel ibérico de este sector se menciona un pavimento blanco (Llobregat, 1978, 7/78).

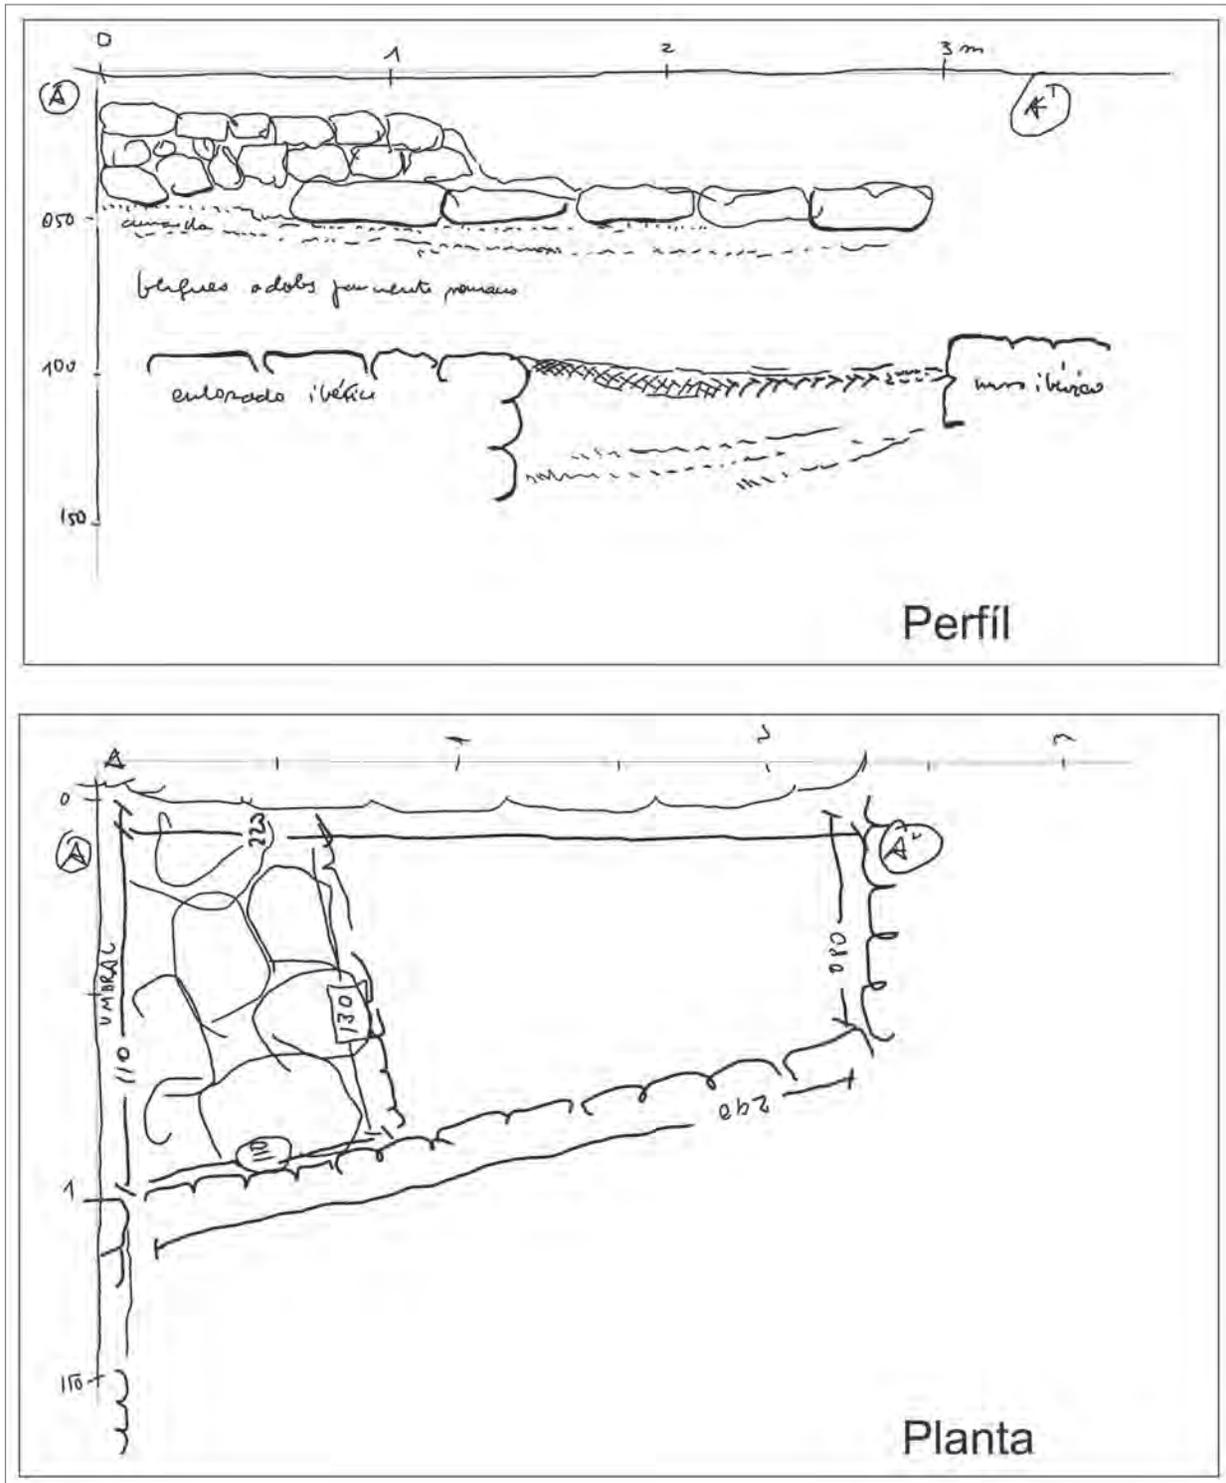
Figura 106. Perfil entre los cortes I y II-79 con referencia a su situación en planta.
