LA ILLETA DELS BANYETS
(EL CAMPELLO, ALICANTE)

ÉPOCAS IBÉRICA Y ROMANA I
HISTORIA DE LA INVESTIGACIÓN Y SÍNTESIS DE LAS
INTERVENCIONES RECIENTES (2000-2003)

MANUEL H. OLCINA DOMÉNECH
ADORACIÓN MARTÍNEZ CARMONA
FELICIANA SALA SELLÉS

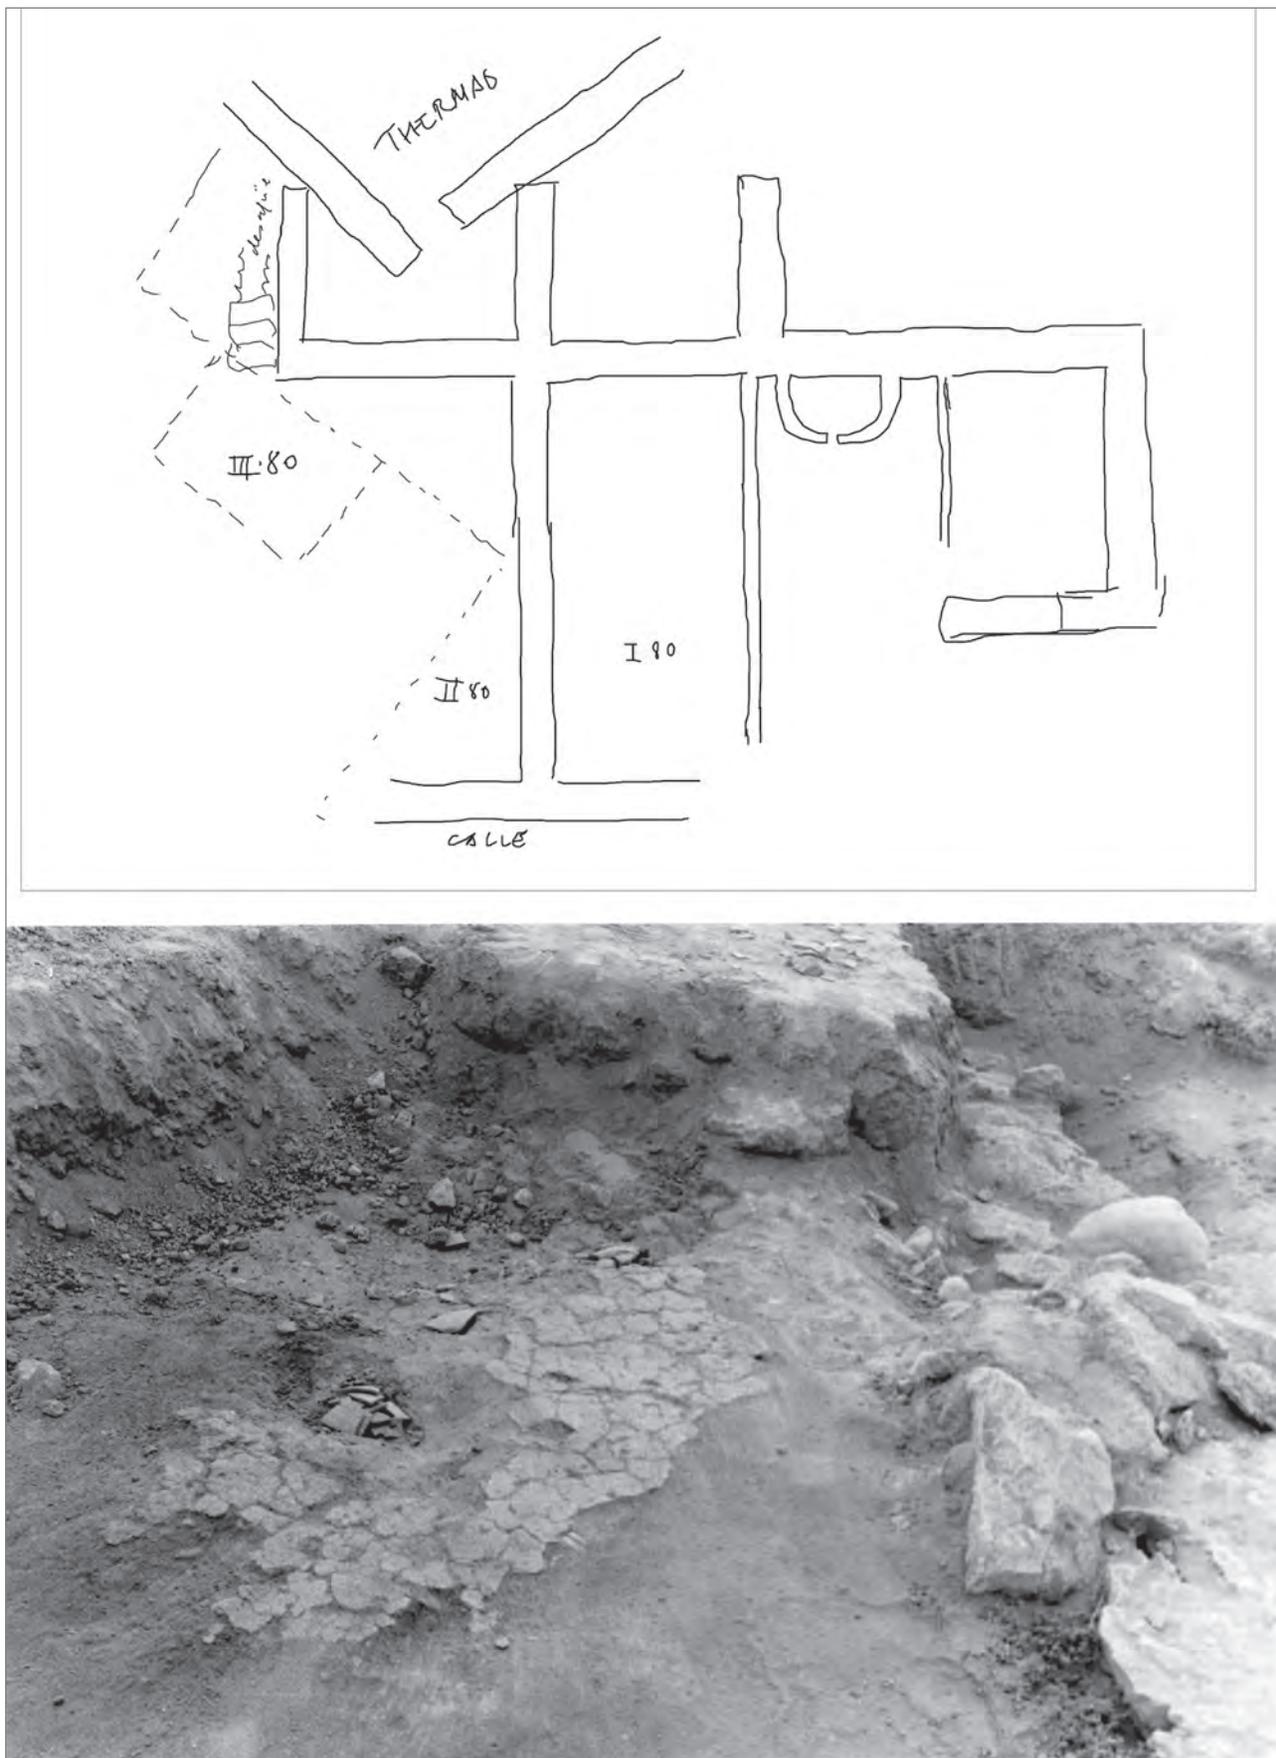
Figura 112. Croquis con la ubicación del corte III-80 donde se encontró el pavimento del departamento Ib 5 y fotografía de detalle del mismo. Por encima del corte III-80 se dibujó el desagüe.

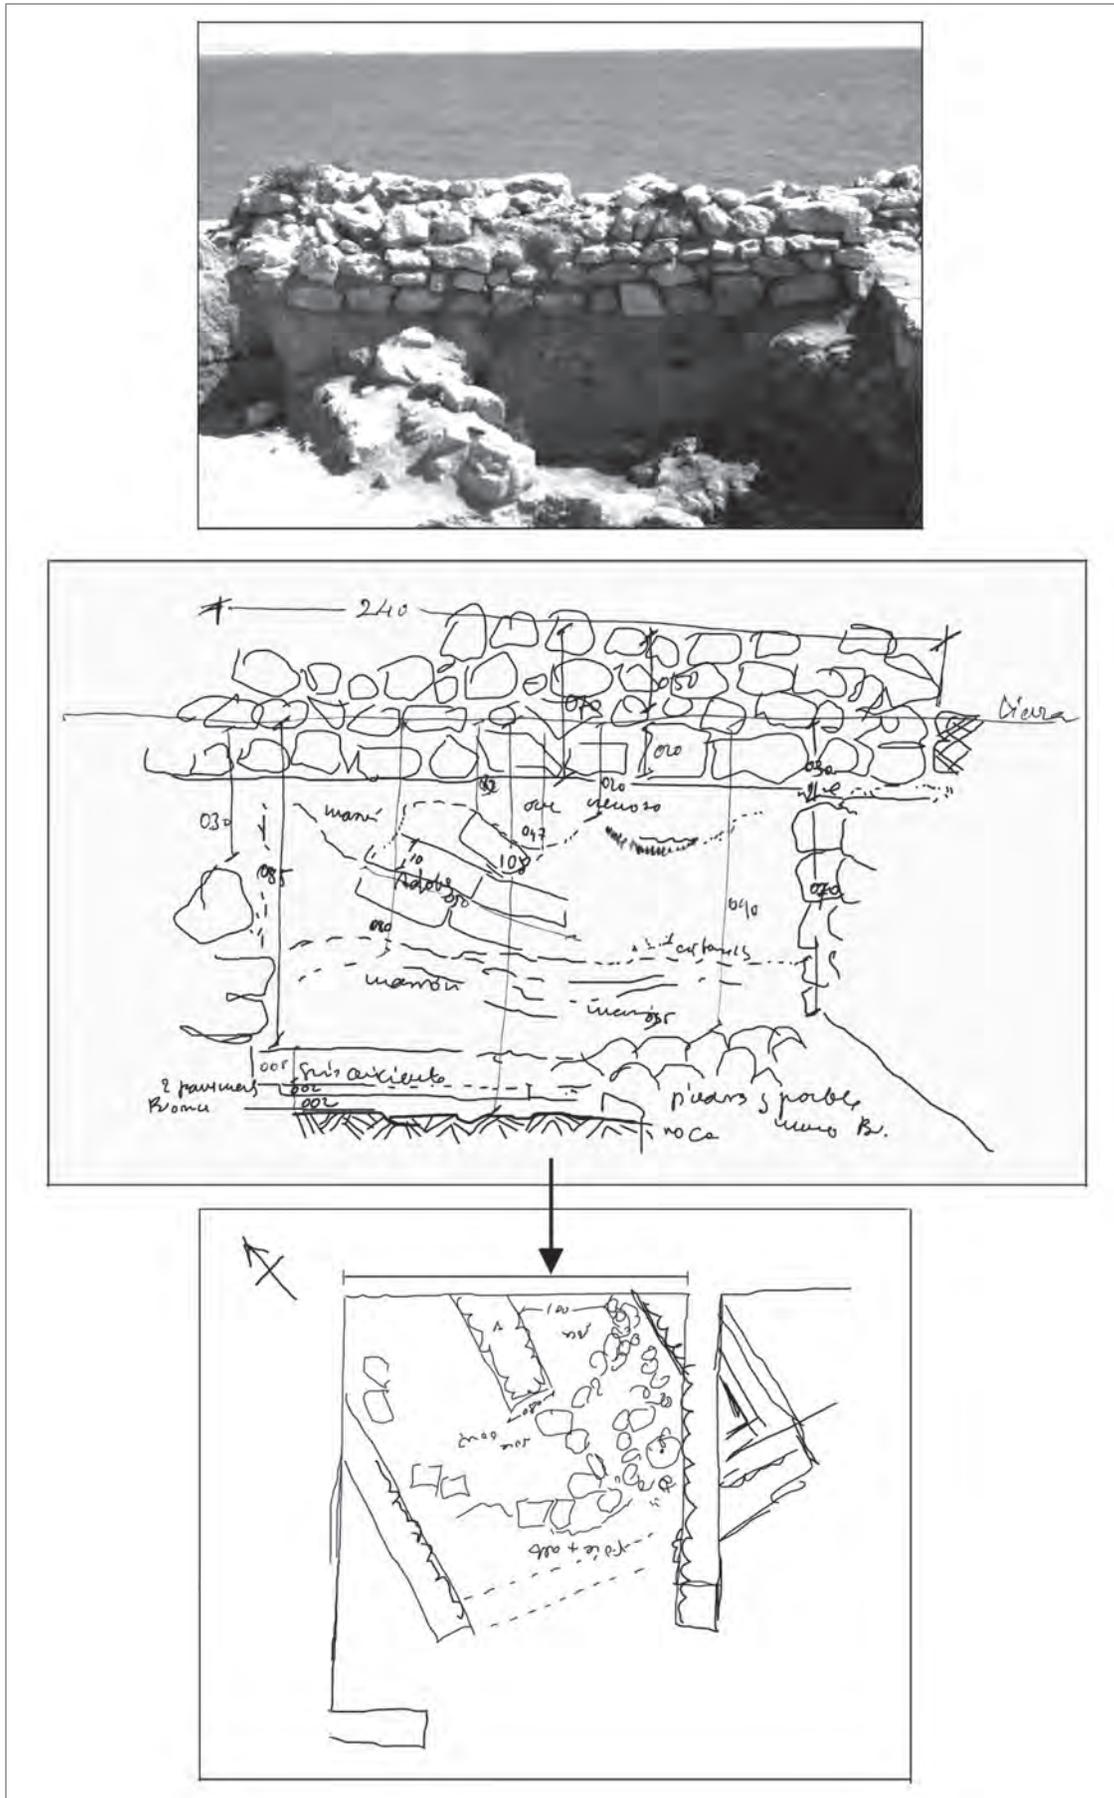
Figura 114. Perfil estratigráfico bajo el muro zaguero del patio romano e imagen del mismo.

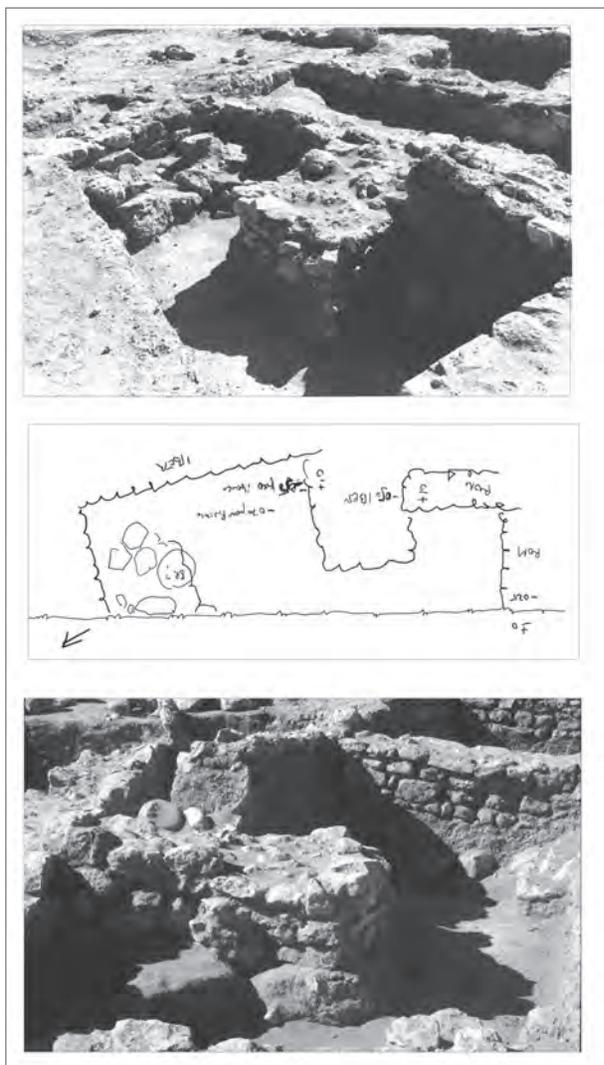
Figura 116. Varios detalles de la plataforma de mampostería de Ib 16.

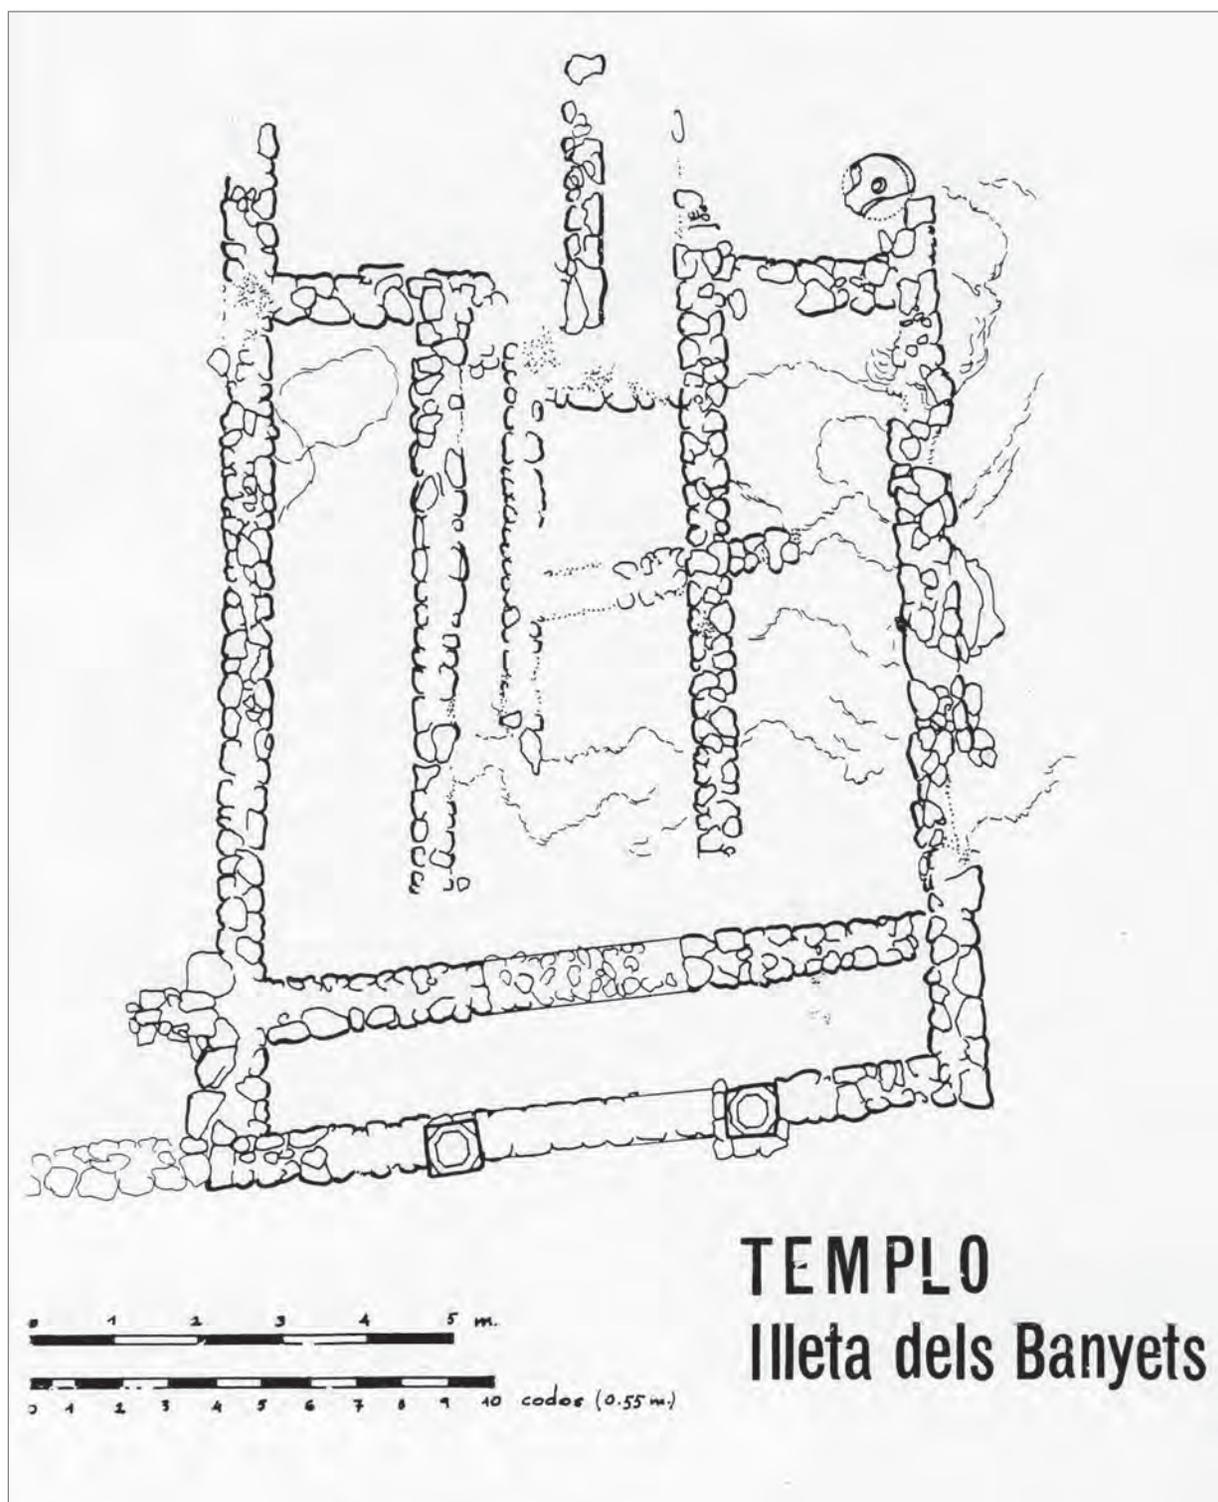
Figura 123. Planimetría del templo A tal como lo publicó E. Llobregat.

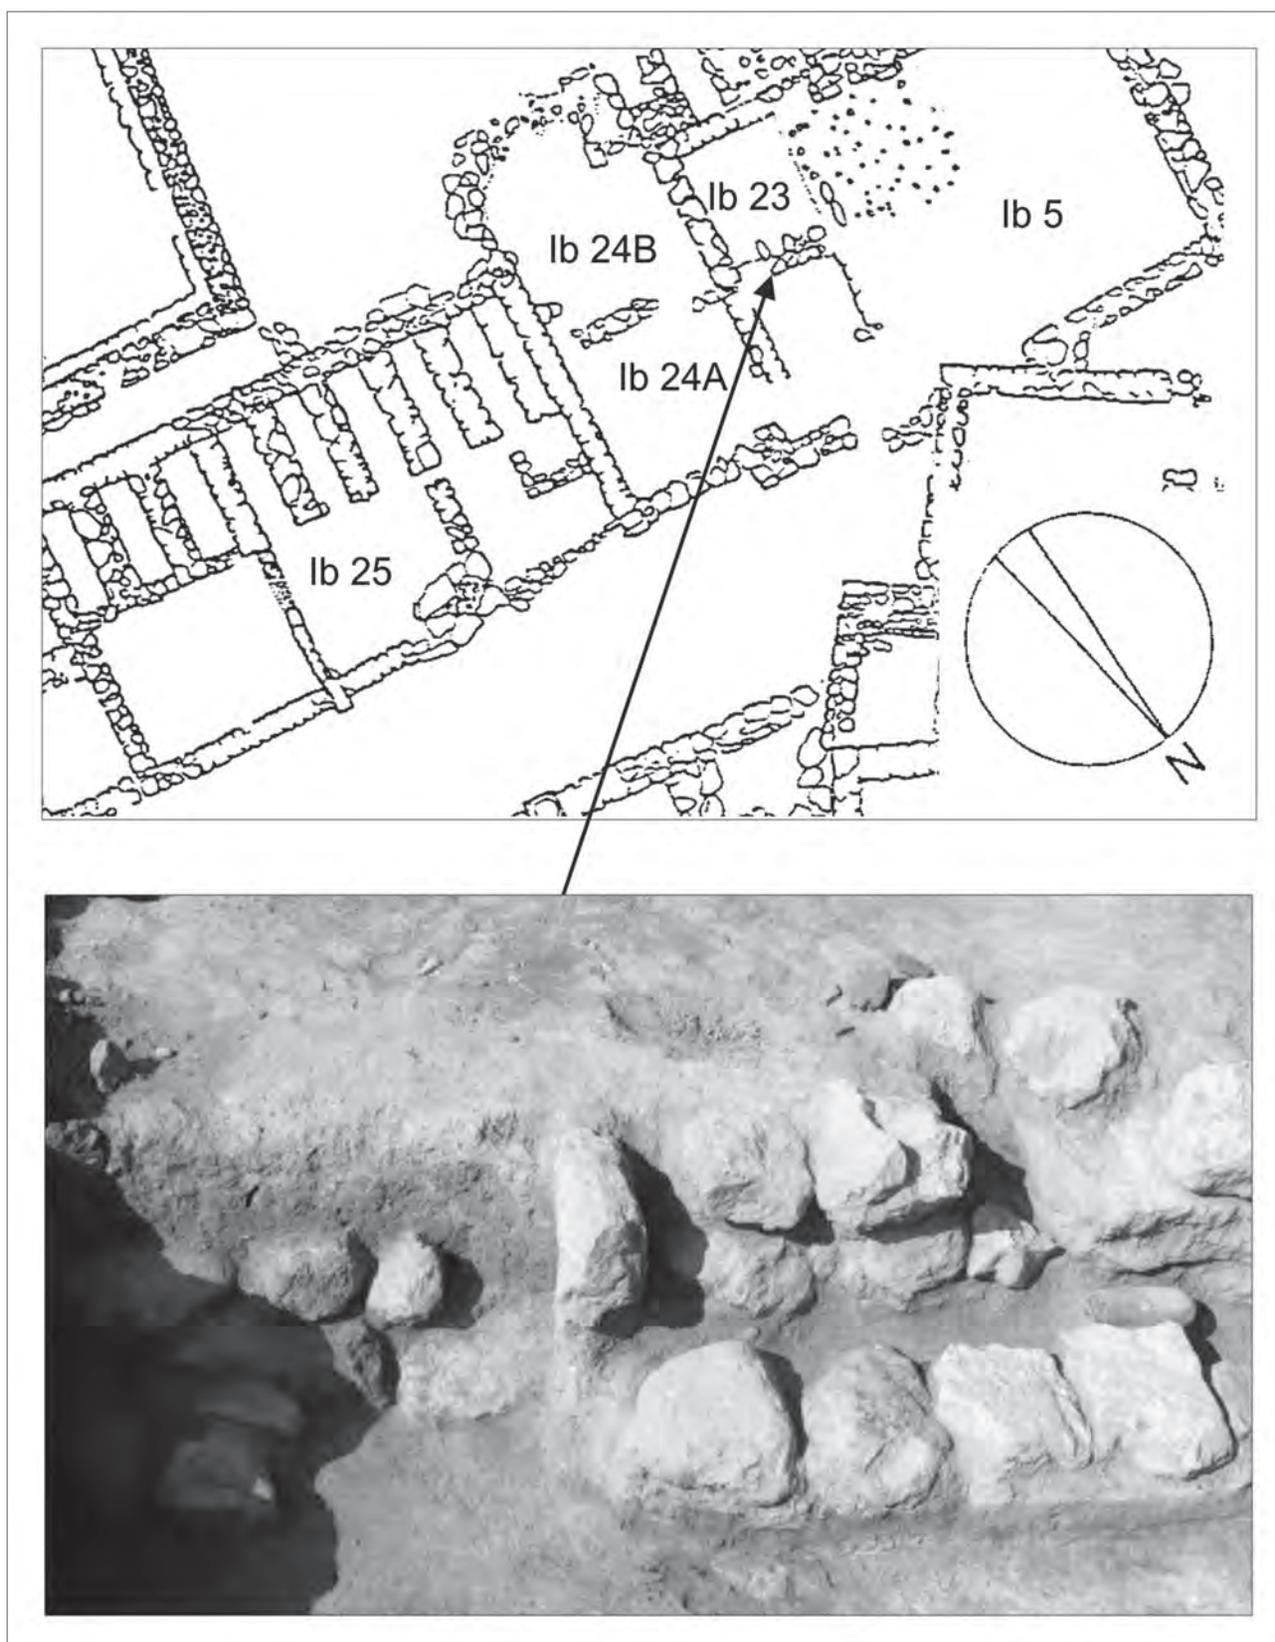
Figura 126. Plano de las estancias con indicación de la situación de los escalones de Ib 23.

El único dato concreto de Ib 24 A es que en su interior aparecieron pellas de barro con improntas de cañas y palos que provenían de la techumbre. De Ib 23 sabemos que en su interior se localizó una especie de escalera que al menos tenía dos peldaños (Fig. 126) (Llobregat, 1982a, 22/82); el inferior enrasaba con un pavimento (Llobregat, 1982a, 24/82) y en sus inmediaciones aparecieron restos de un *ánfora bicónica*.

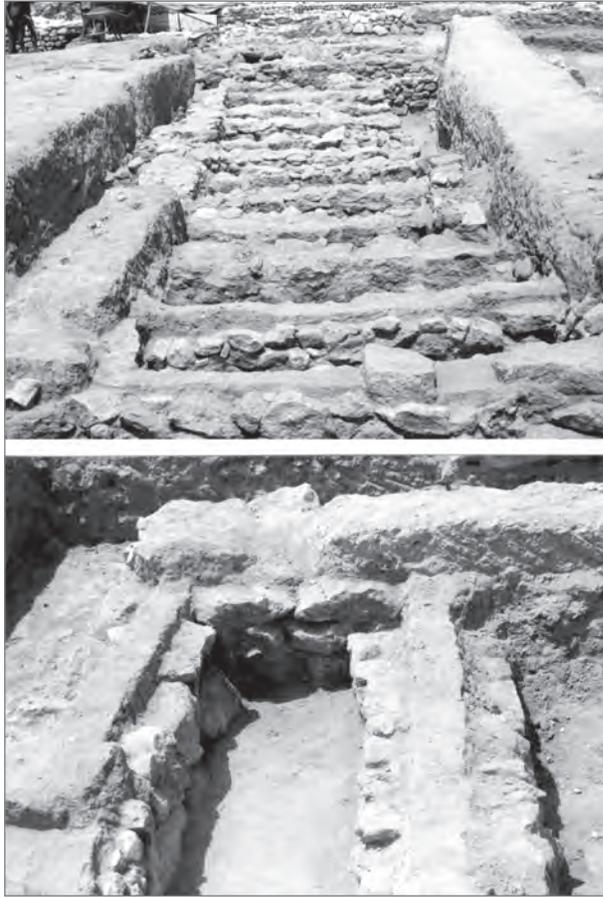
Figura 128. Detalle de los adobes sobre los zócalos de los muros del almacén.

El primer hallazgo fue el muro posterior del edificio a muy poca profundidad, a - 0,60 m., en el cuadrante sur del corte IV-82 (Llobregat, 1982a, 8 y 9/82) (Fig. 127). Se decidió entonces rebajar el resto de los cuadrantes para llevar la excavación de manera unitaria. Hasta esta cota, todo el relleno era de adobe y escasos fragmentos informes de cerámica común y pintada ibérica, mezclados con algún fragmento de ánfora ebusitana y ática de barniz negro (Llobregat, 1982a, 10/82). A partir de la cota de coronación de los zócalos empezaron a aparecer muchos más materiales, algunos casi completos, como una jarra con decoración geométrica a la que le faltaba el borde o una sítula de bronce (Llobregat, 1982a, 11/82). A la vista de los resultados se decidió abrir el corte VI-82 (Fig. 124 y 127). El primer estrato, un grueso relleno formado por adobes descompuestos, era similar al del corte anterior, sin embargo, por el hallazgo de materiales romanos, como cazuelas de fondo estriado, platos de borde ahumado y una cabecita de ánade de bronce, que debían proceder de un nivel superficial que pasó inadvertido, Llobregat consideró momentáneamente que todo el relleno hasta alcanzar la parte superior de los zócalos podía ser de cronología romana (Llobregat, 1982a, 17/82). A partir de los - 0,70 m., volvía a localizar materiales ibéricos casi completos, mencionando una *cantimplora globular* a la que le faltaba un asa. En este punto, en ambos cortes se distinguía claramente el muro longitudinal de cierre del edificio y varios muros perpendiculares, llamados *poyses* por Llobregat, que dejaban entre sí estrechos pasillos. En vista de la similitud de los resultados de ambos cortes se procedió a eliminar el testigo de separación (Llobregat, 1982a, 17/82). En total aparecieron 8 muros perpendiculares y 7 pasillos y quedó patente que el edificio se encontraba a medio excavar. Por este motivo se planteó el corte Ampliación de VI-82 para completar la planta; se amplió 3,5 m. más en dos tandas diferentes, 2 m. al principio y, al no llegar al término del muro zaguero del edificio, se prolongó otros 1,5 m. hasta alcanzar el final de la construcción (Llobregat, 1982a, 20/82). No existen datos de los estratos superiores hasta que se alcanzó el nivel de los zócalos. En esta ampliación se documentó una hilada de adobes todavía *in situ* sobre el zócalo del muro de cierre del edificio y sobre los muretes J y K (Fig. 128) (Llobregat, 1982a, 22/82).

con los puntos de intersección de la fachada y los tabiques destinados a compartimentar el espacio interno. Llobregat no debió apreciar estos detalles y, en su opinión, el aspecto general del zócalo se debía sólo y exclusivamente a su mal estado de conservación.

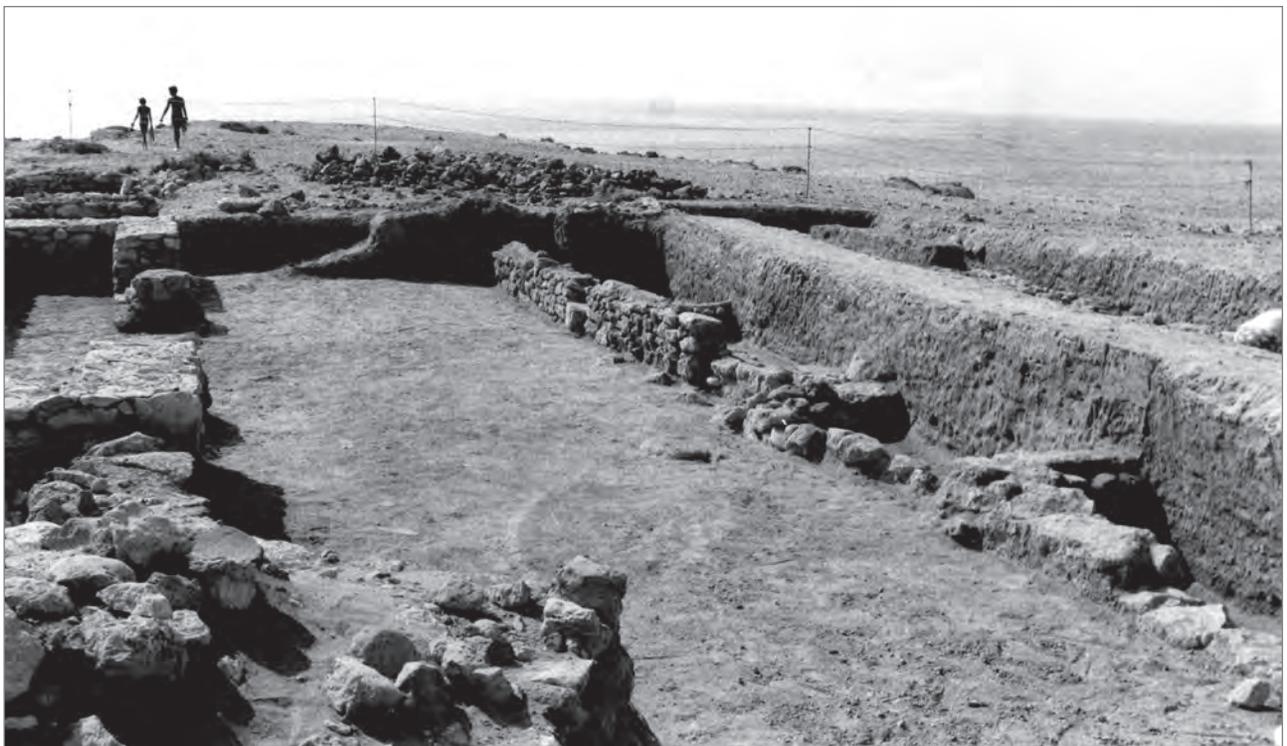
Figura 129. Detalle de la fachada del almacén donde se aprecia como los zócalos que la forman están interrumpidos a espacios regulares por grandes piedras.

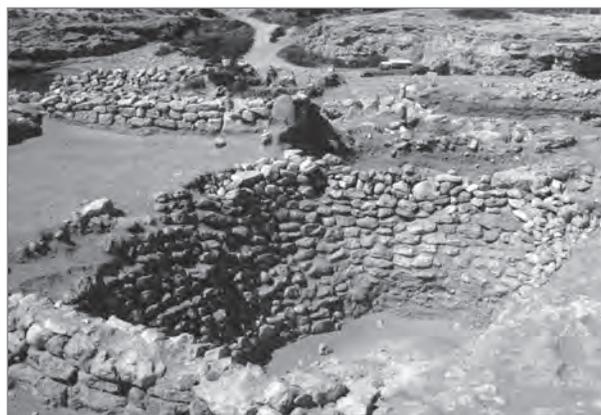
Figura 131. Estado de la cisterna prehistórica 1 en 1982 tras desmontar las estructuras ibéricas superpuestas.

El primer sector en el que se trabajó fue el pasillo trapezoidal existente entre la villa romana y las estructuras ibéricas situadas sobre la cisterna prehistórica 1. Sus límites eran los 8,36 m. del muro romano, los 8,98 m. de las estructuras ibéricas y 2,40 y 6,22 m. de ancho en cada extremo. En el muro ibérico, en el paramento opuesto al que se adosaban las dos ballestas descubiertas en 1978, se localizó la plataforma de un horno con abundantes cenizas y espinas de pescado (Fig. 130) (Palomares, 1982, 1). Llobregat agregó esta plataforma al conjunto de la factoría de salazones ibérica (Llobregat, 1982c, 3). Entre las actuaciones en este sector se desmontó la pileta que había sobre la cisterna, conocida hasta este momento como el *brocal*, quedando absolutamente descartada toda relación con un pozo. También se terminó de excavar la cisterna, que en estos momentos se denominó con el nombre de *pila* (Fig. 131).

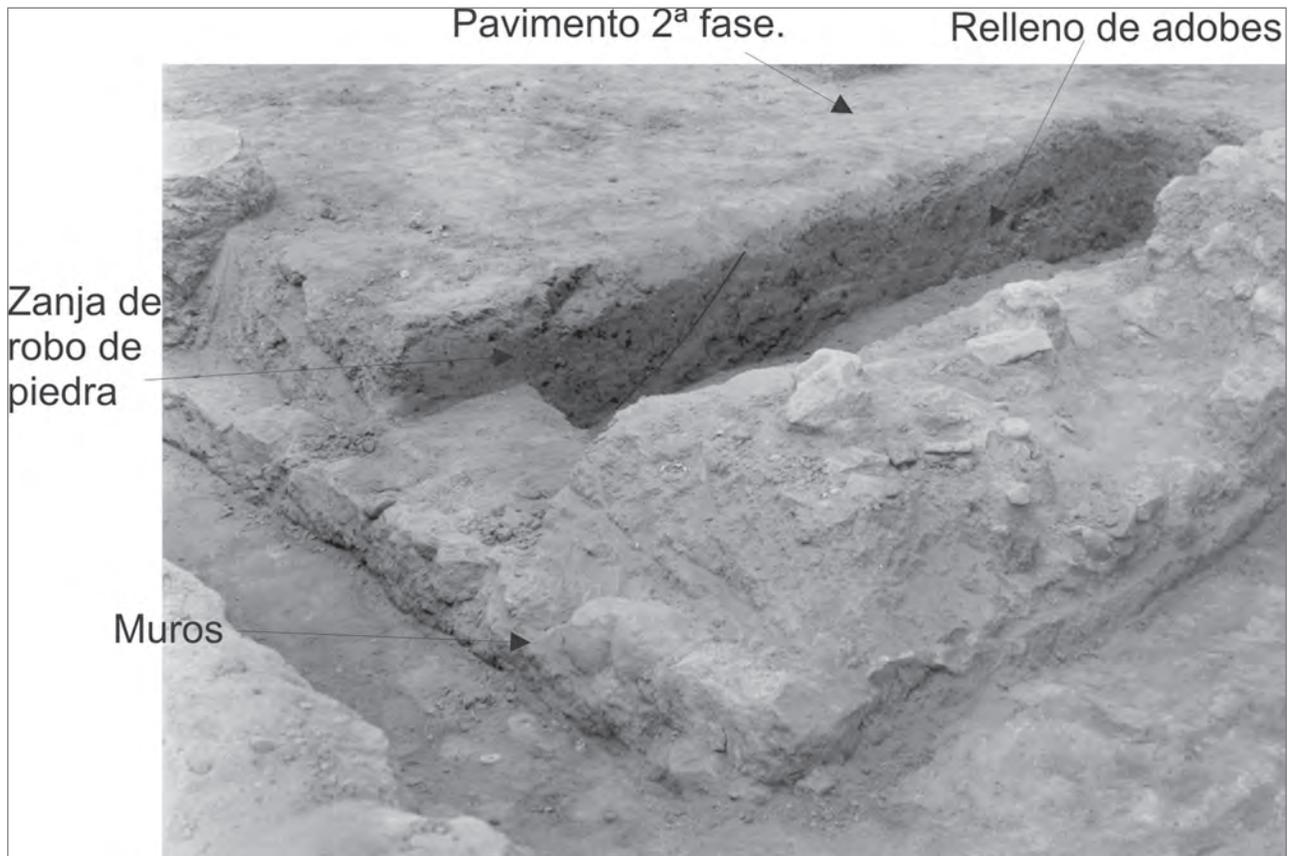
Figura 140. Detalle del perfil de la cata realizada en el interior del templo B, donde se observa la zanja de robo de materiales de construcción.

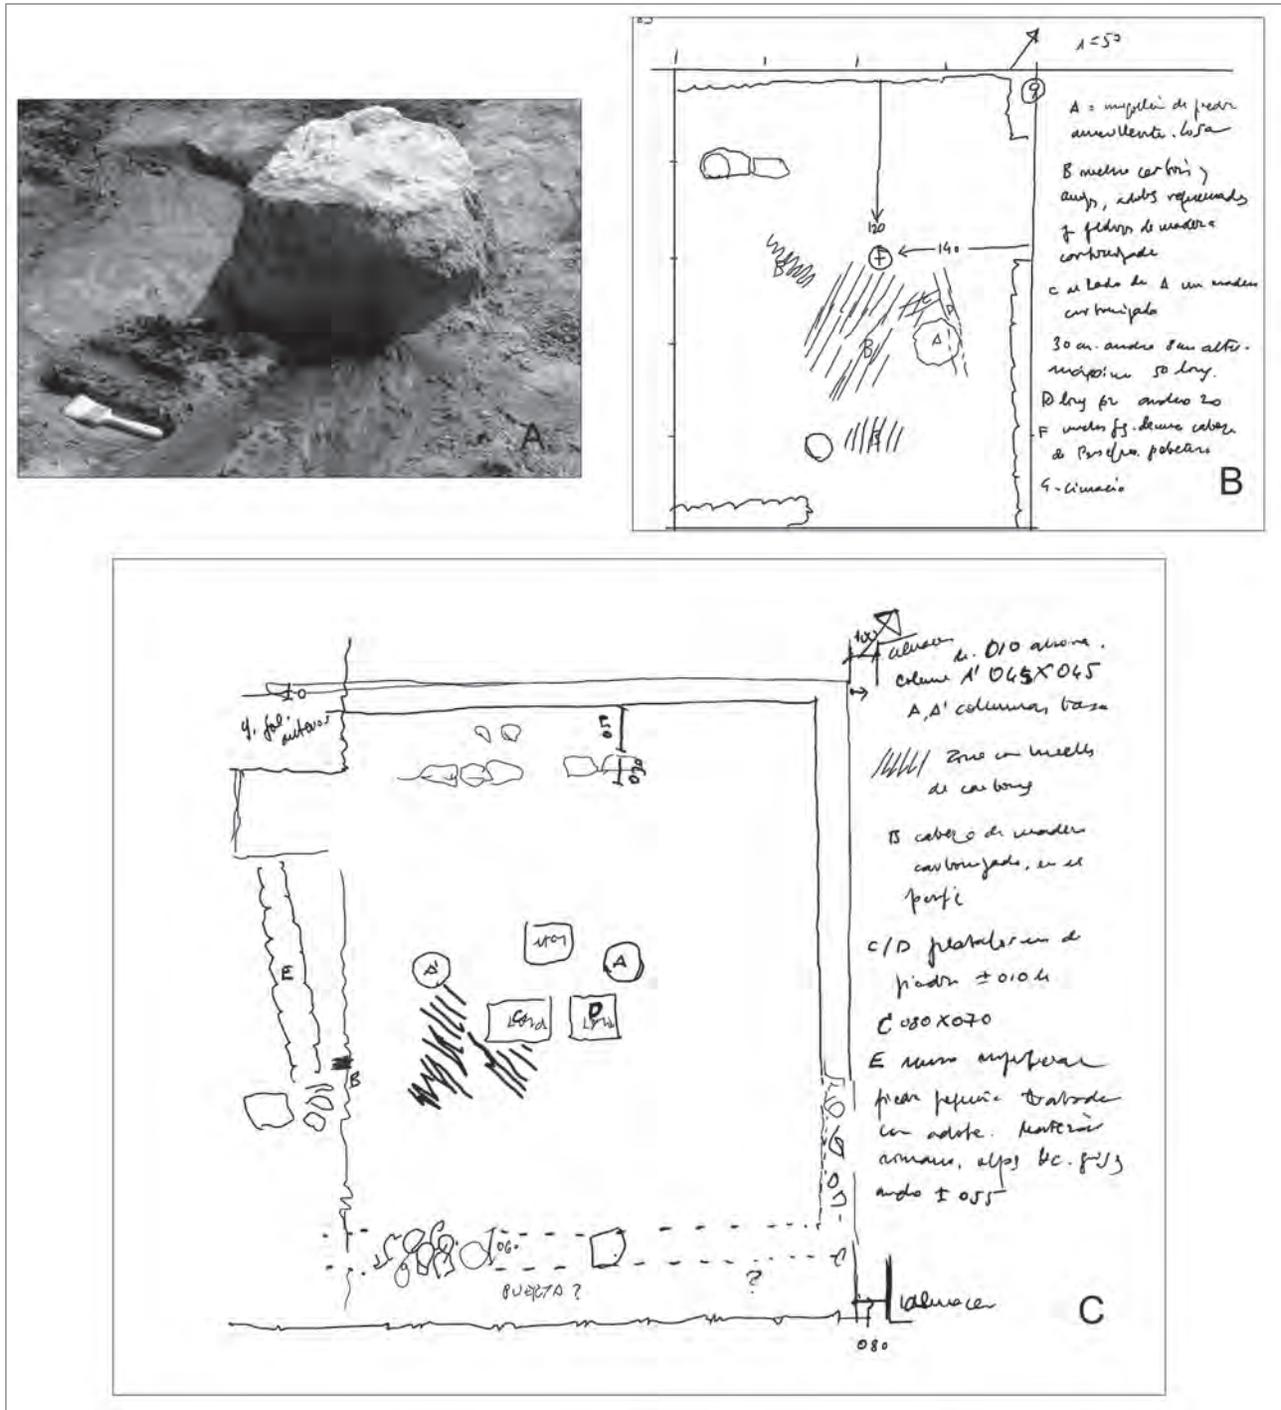
Figura 141. Dos croquis en los que se especifica la aparición de troncos de madera en el interior del templo B y una fotografía de detalle del rollizo encontrado en las inmediaciones del fuste de columna. En el croquis superior, marcada con una A, se detalla la posición de una losa de arenisca que posteriormente fue desmontada.

posible contemplarla en algunos croquis de Llobregat, aunque no hemos podido localizar fotografías en las que aparezca. Sabemos gracias a los croquis que en sus aledaños se encontraron dos troncos de pino (Fig. 141). Esta losa se encontraba 0,35 m. más alta que el nivel de pavimento sobre el que estaban los troncos. Debajo de ella había un *mogollón de adobes y restos de arenisca amarillenta* (Llobregat, 1983, 10/83).

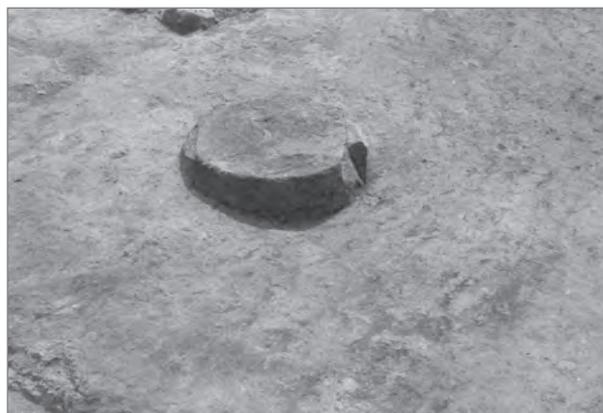
Figura 143. Detalle de la columna suroeste en el momento de su descubrimiento.

La segunda de las columnas se descubrió más tarde. Apareció el día 18, una vez que Llobregat ya había elaborado toda la teoría del tronco sobre la primera columna. Era menos alta que la primera y también estaba estallada y quemada. En la parte superior presentaba grietas de desgaje de la piedra, pero en esta ocasión eran más rectilíneas y también más próximas a los bordes de la piedra (Fig. 143). Al referirse a la estratigrafía que se encontraba sobre ella, Llobregat relata la existencia de *dos niveles de adobe; uno normal y a 0,40 m. más bajo está el nivel de adobe quemado* (Llobregat, 1983, 16/83). Es posible que al hablar de adobe quemado se esté refiriendo al nivel de pavimento del templo, ya que en otra ocasión lo califica con palabras muy semejantes. En este caso, el primer nivel de adobe sería asimilable con el nivel de paso romano que se describió con anterioridad.

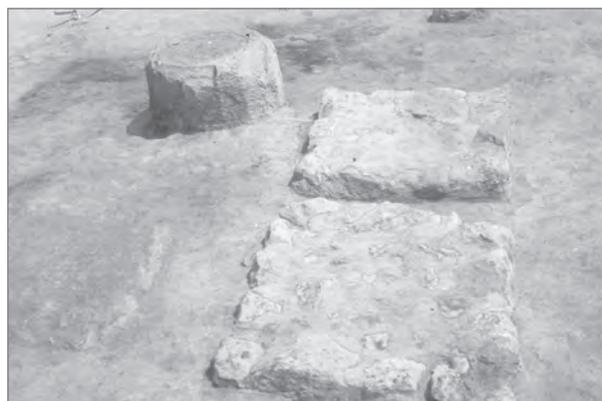
Figura 145. Plataformas de mampostería. En esta foto se conserva parte de su revestimiento.

1983, 9, 10/83), pero pronto se daría cuenta de que se trataba de dos plataformas cuadradas (Llobregat, 1983, 13). La primera, delante de la columna noreste, es descrita como una estructura de 0,70 m. de lado, construida con una hilada de mampuestos; de la segunda sabemos que sus dimensiones eran de 0,70 por 0,80 m. La altura de ambas era de 0,10 m. y estaban recubiertas por un revestimiento de barro que en las fotografías se aprecia con claridad (Fig. 145).

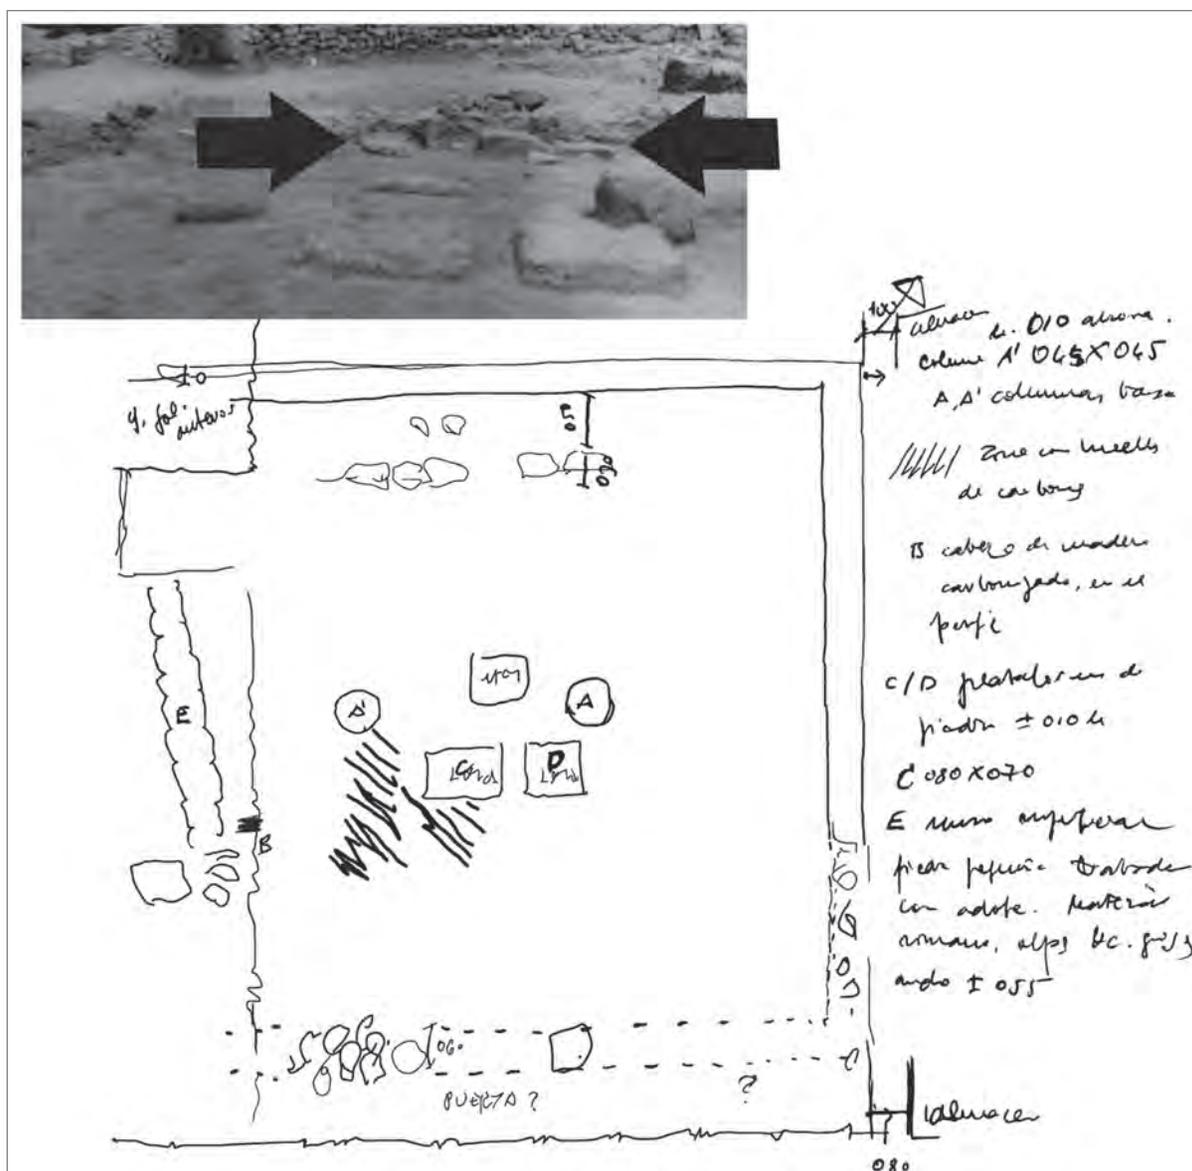
Figura 146. Croquis de localización de la posible estructura paralela al muro noroeste. Según Llobregat estaba formada por un paramento de piedras y un relleno de adobes. En la foto superior detalle de las piedras del paramento.

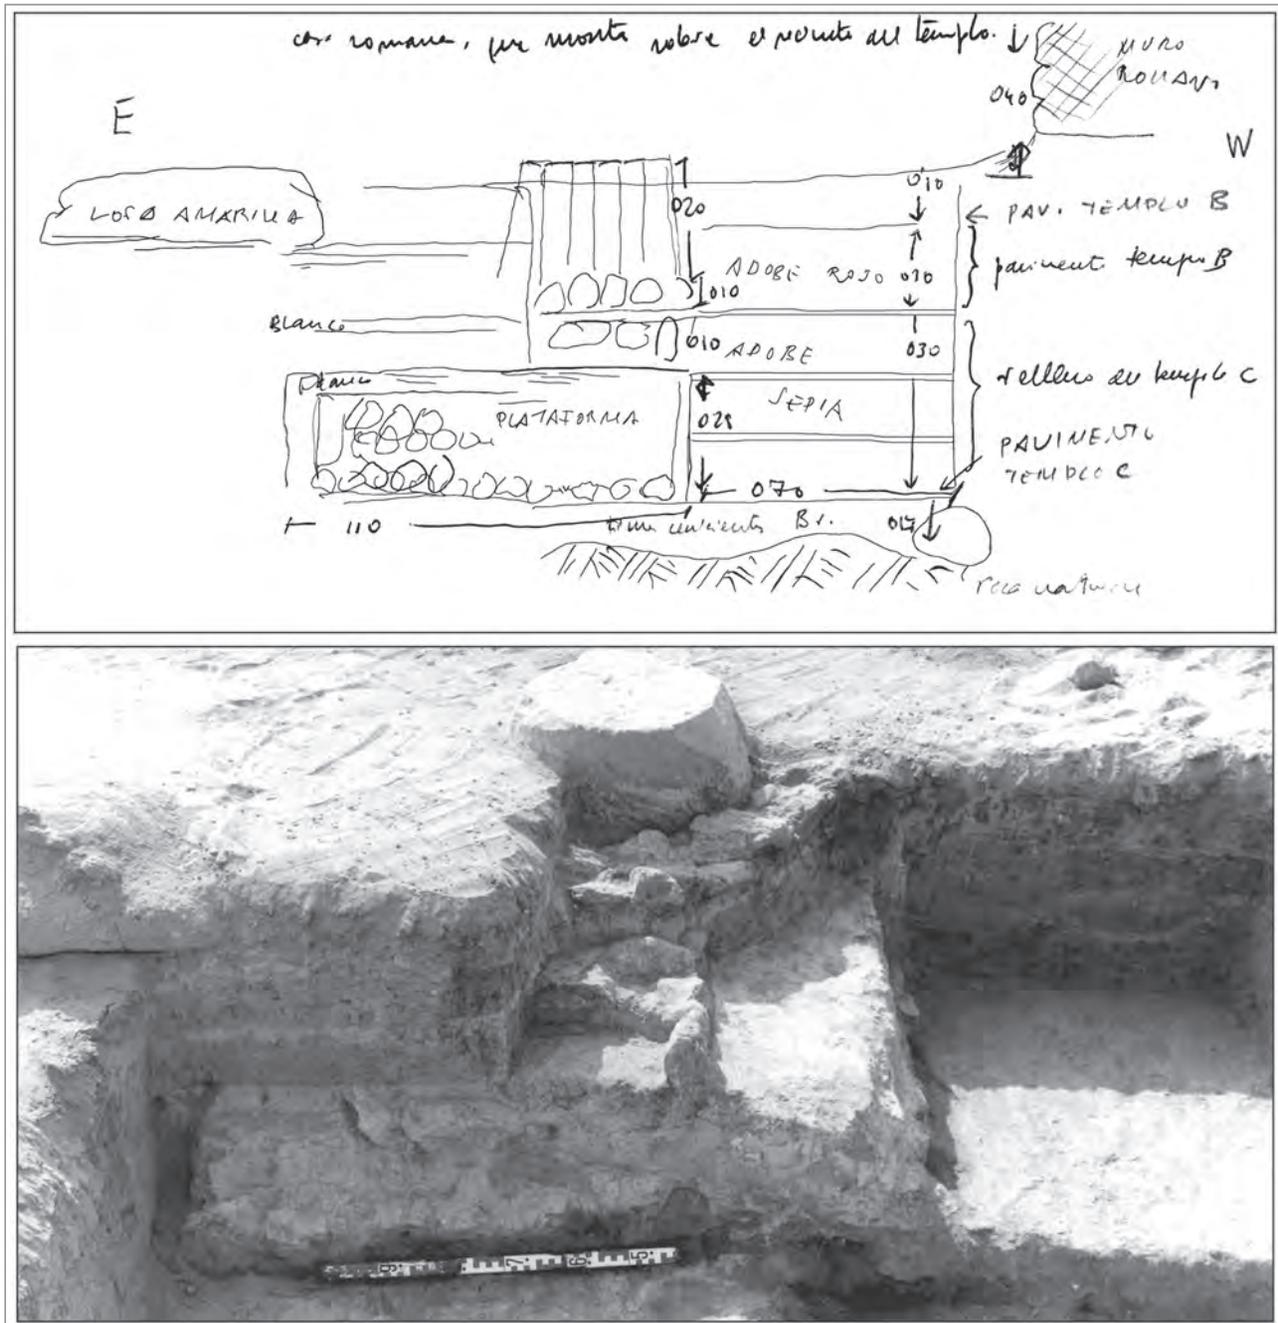
Figura 151. Croquis y fotografía donde se observa con claridad la disposición de las cuatro hiladas de adobes del relleno del templo.

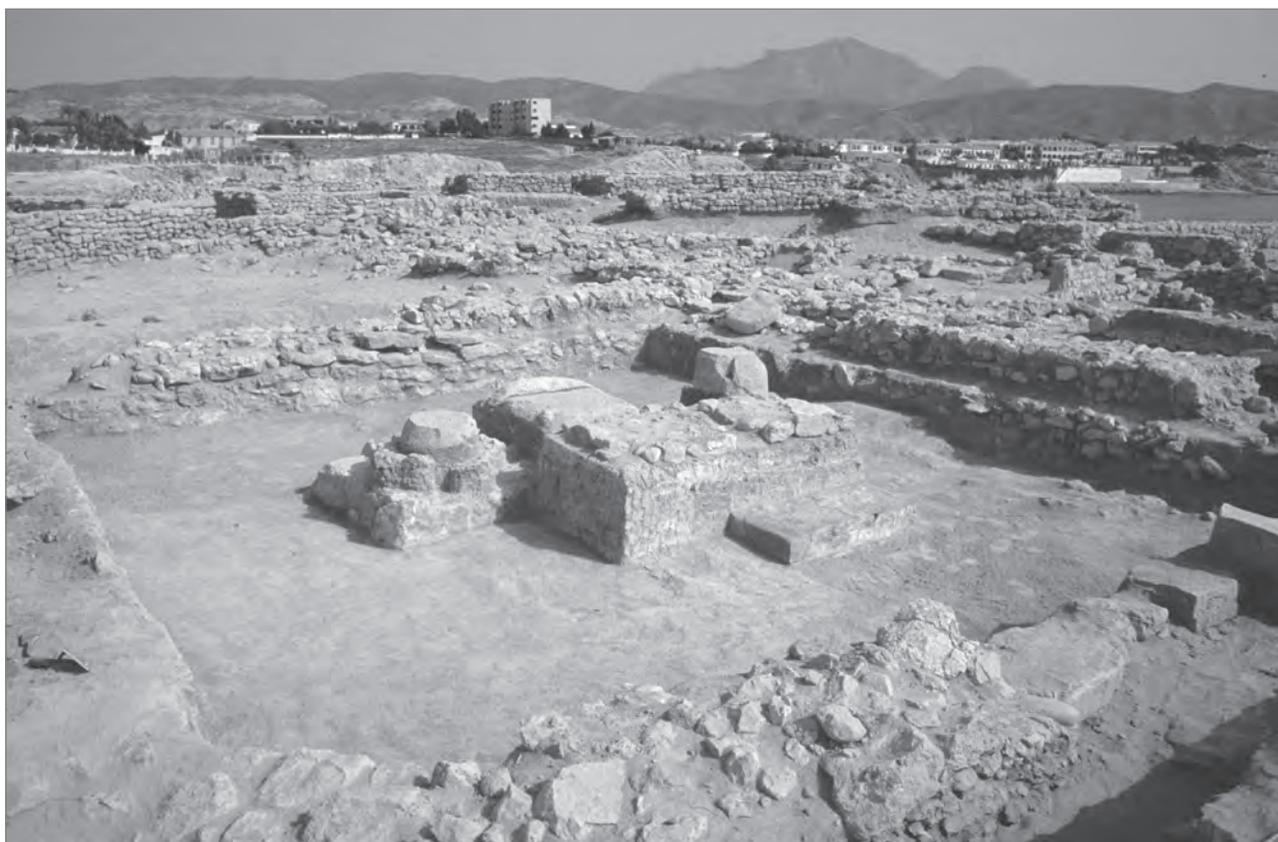
Figura 154. Vista general del templo donde se aprecia el pavimento inferior. En los cuadrantes este y oeste se ve la huella de las catas realizadas.

El pavimento del templo inferior se localizó por debajo del relleno de adobe (Llobregat, 1984a, 6/84). En los diarios no se encuentra una descripción pormenorizada de este suelo, pero en las fotografías se aprecia que se trataba de una capa de arcilla compacta de color anaranjado (Fig. 154). Por ello, pensamos que se refiere al pavimento cuando anota que debajo de la

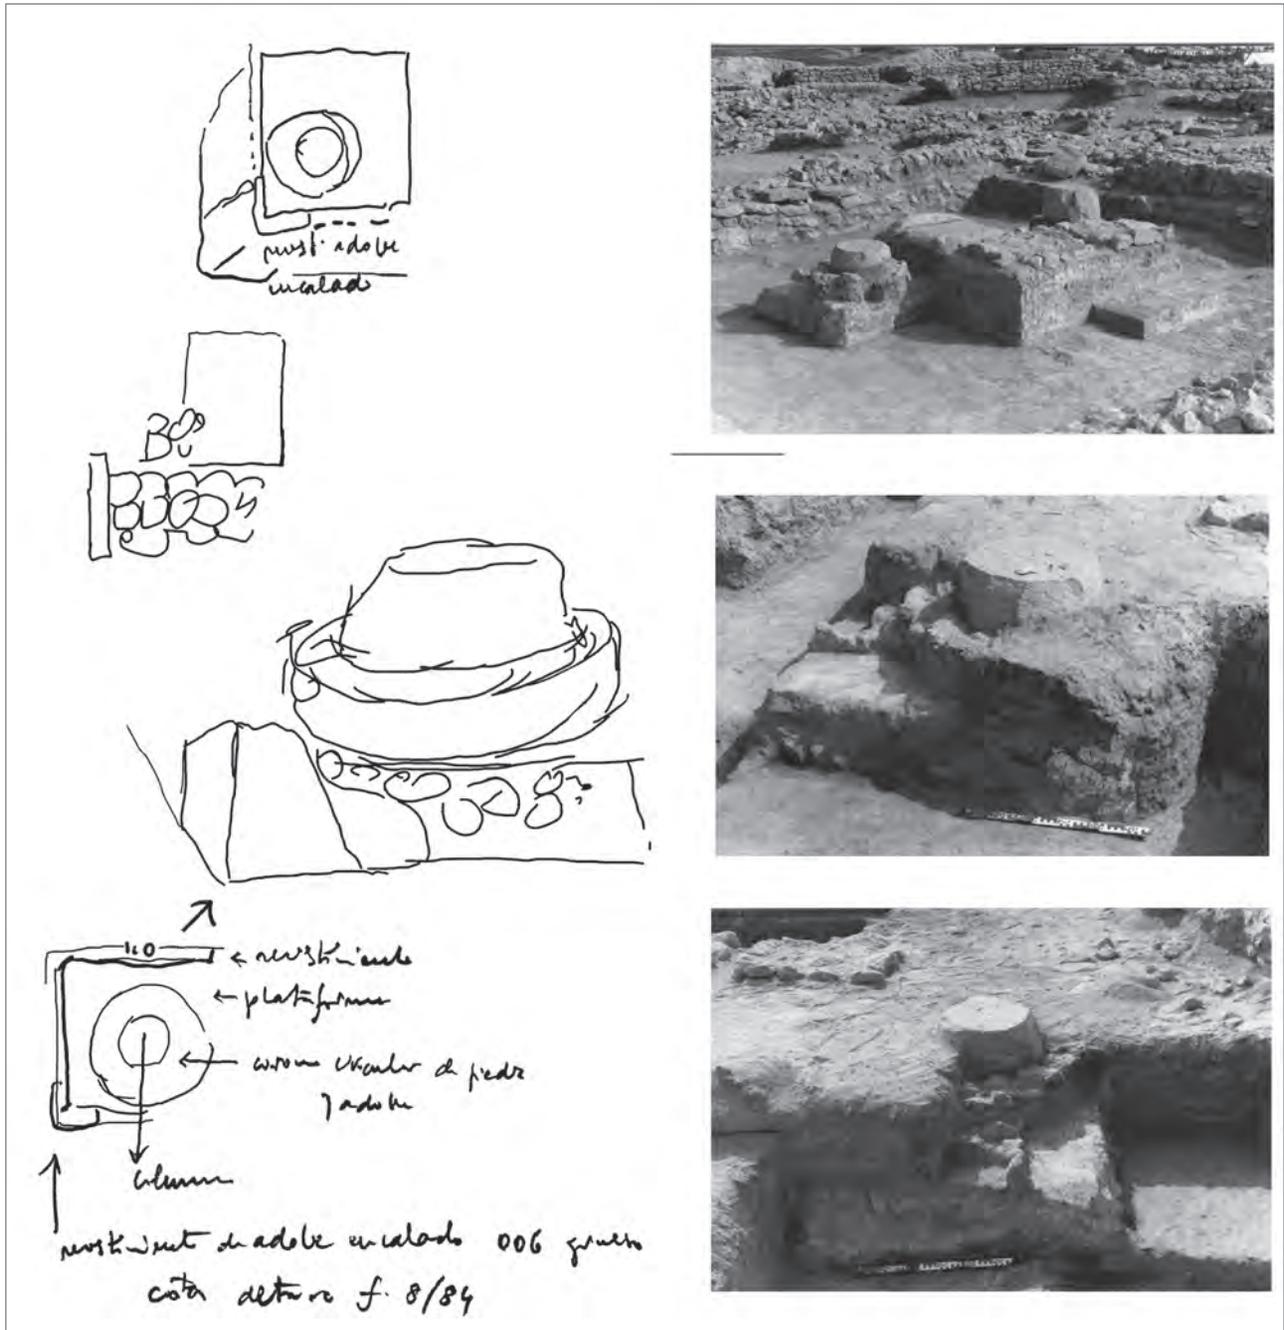
Figura 156. Distintas imágenes de la plataforma posterior. Se puede observar también cómo el fuste de la columna está situado sobre ella rodeado del encachado que le sirve de sujeción.

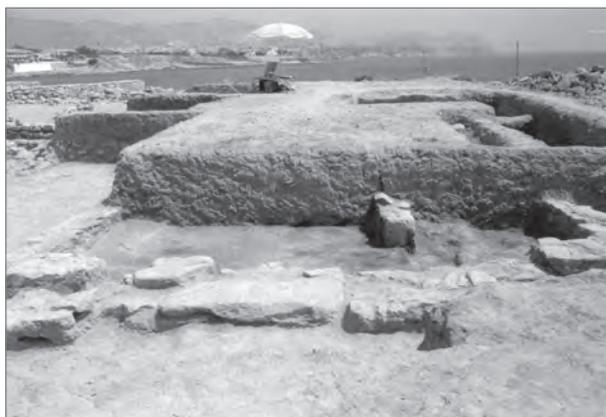
Figura 164. Imagen de Ib 29 en proceso de excavación. En la zanja de la derecha se observa el alzado de adobes detectado y dejado *in situ*.

de cierre de Ib 34, pasando por delante de la esquina de Ib 29 (Fig. 163). Por lo que se puede apreciar en las fotografías, sabemos que se respetaron los adobes conservados *in situ* sobre los muros encontrados en esta última zanja (Fig. 164). Interesa destacar que hasta ese momento Llobregat consideraba que se encontraba dentro de una enorme estancia que denominaba Ib 29; todos los materiales exhumados en estos trabajos fueron etiquetados con este epígrafe.
