LA ILLETA DELS BANYETS
(EL CAMPELLO, ALICANTE)

ÉPOCAS IBÉRICA Y ROMANA I
HISTORIA DE LA INVESTIGACIÓN Y SÍNTESIS DE LAS
INTERVENCIONES RECIENTES (2000-2003)

MANUEL H. OLCINA DOMÉNECH
ADORACIÓN MARTÍNEZ CARMONA
FELICIANA SALA SELLÉS

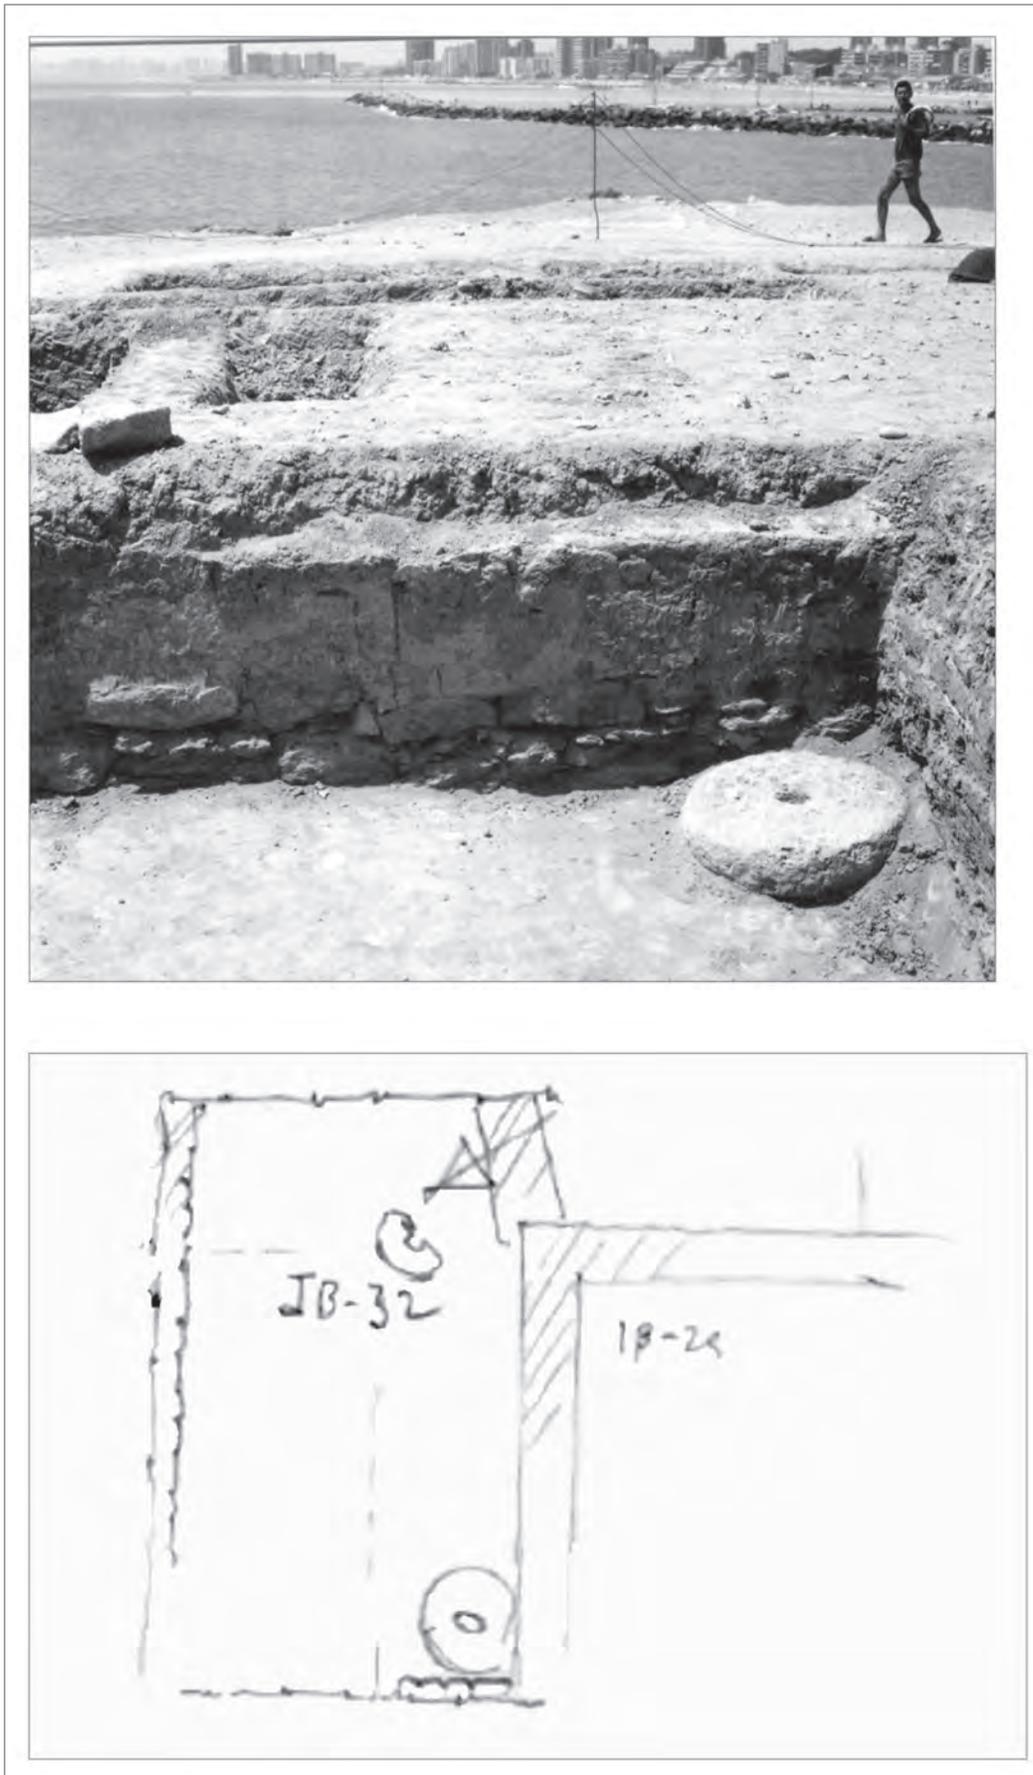
Figura 165. Croquis y fotografía del departamento Ib 32 en el momento de su descubrimiento. Se ve cómo el muro de adobe conserva parte de su revestimiento.

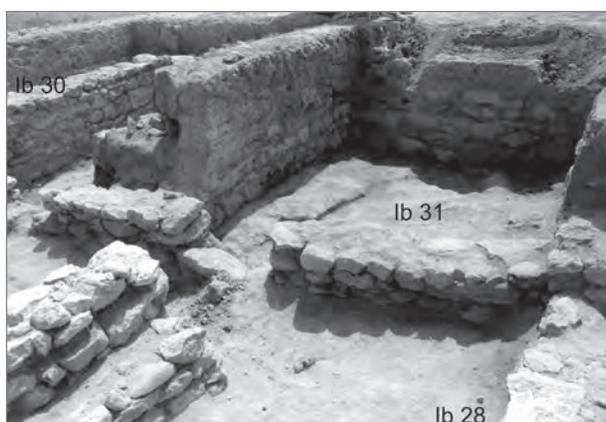
Figura 170. Localización de los departamentos Ib 30 y 31, separados por un muro que conserva bastantes hiladas de adobe.

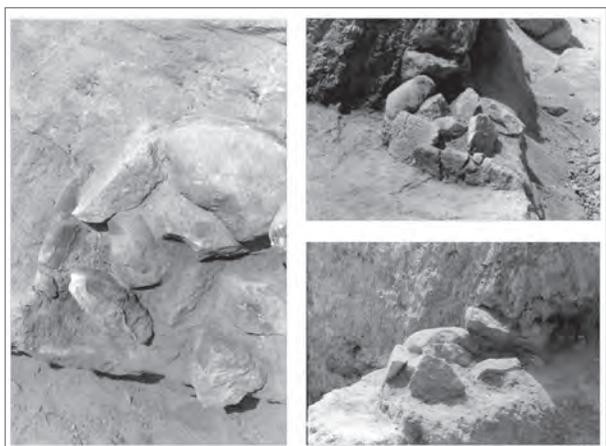
Figura 171. Distintas imágenes del hogar del nivel superior del departamento Ib 30.

mados. En torno a él se localizó una doble línea de *adobe* o barro endurecido por el fuego (García, 1985, 3/85). En otro lugar se describe como *un semicírculo de piedras (falta la mitad excavada en la campaña anterior por lo que su aspecto sería circular) ennegrecidas por el fuego y el carbón, apoyadas en unas capas relativamente concéntricas de arcillas cochas* (Llobregat y García, 1988, 78) (Fig. 171). En relación con el hogar, se describe un pavimento formado por una capa de tierra en la que eran visibles fragmentos de adobe. Los materiales asociados al hogar eran en su mayoría fragmentos informes de cerámica común y pintada, así como un fragmento de hierro cilíndrico. En las inmediaciones del hogar también se documentó esparto carbonizado. La excavación continuó profundizando, aunque dejando en reserva el hogar como testigo de la estratigrafía (Fig. 172) (García, 1985, 3/85). A una profundidad de - 0,80 m. apareció un nivel *con tierras muy oscuras, carbonosas como quemadas* (Llobregat, 1985, 8/85) que pensaron podría proceder de un incendio. A - 0,85 m. se localizó el primer pavimento del departamento; a esta misma profundidad se encontró una jarrita del tipo *gris ampuritano* y un haz de esparto (García, 1985, 4/85). En este mismo nivel, en la campaña anterior, se descubrió parte de un nuevo hogar cuya localización venía a coincidir a grandes rasgos con el hogar de la fase superior y que, por lo tanto, permaneció parcialmente oculto a lo largo de esta campaña y no se terminó de excavar hasta 1986, cuando se desmontó la estructura superior. Los excavadores eran plenamente conscientes de su existencia, por lo que lo utilizan como referencia para situar los hallazgos. Así, sabemos que en torno al hogar se localizaron restos de pavimento de tierra quemada (García, 1985, 5/85), y sobre él abundantes fragmentos de cerámica ibérica decorada a bandas y una pesa cilíndrica de barro con orificio central. Este pavimento descrito como de *adobe* estaba situado sobre una capa de esparto de unos 5 cm. de espesor (Fig. 173) que descansaba directamente sobre la roca natural (García, 1985, 5/85). Ésta se encontraba a una profundidad entre 1,15 y 1,20 m. En las cercanías de los muros este y sur, la roca buzaba considerablemente formando oquedades que aparecían rellenas de tierra grisácea, huesos de animales y cerámica a mano.

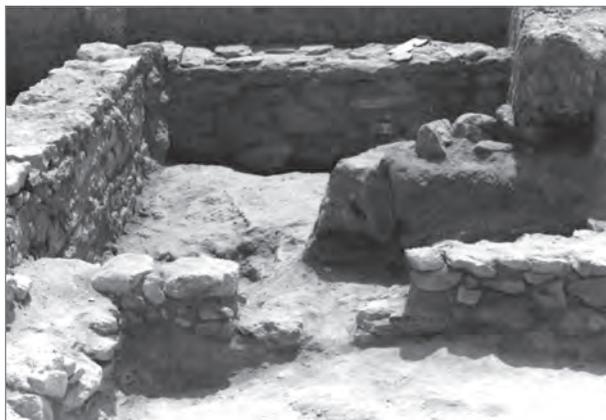
Figura 172. El hogar del nivel superior de Ib 30 permaneció como testigo de la estratigrafía hasta la siguiente campaña de excavación.

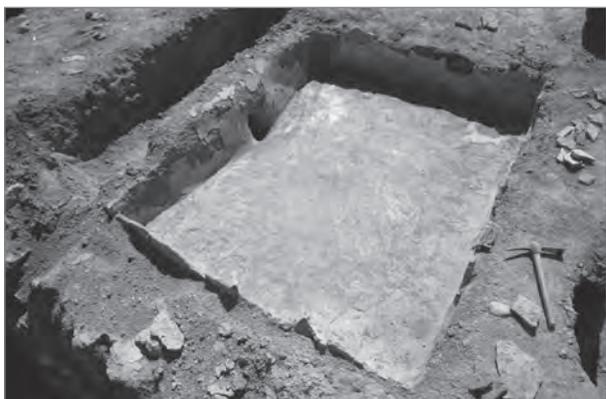
Figura 174. La pileta superior del departamento Ib 33 en el momento de su descubrimiento. En la imagen se aprecia el grosor y la calidad del revestimiento.

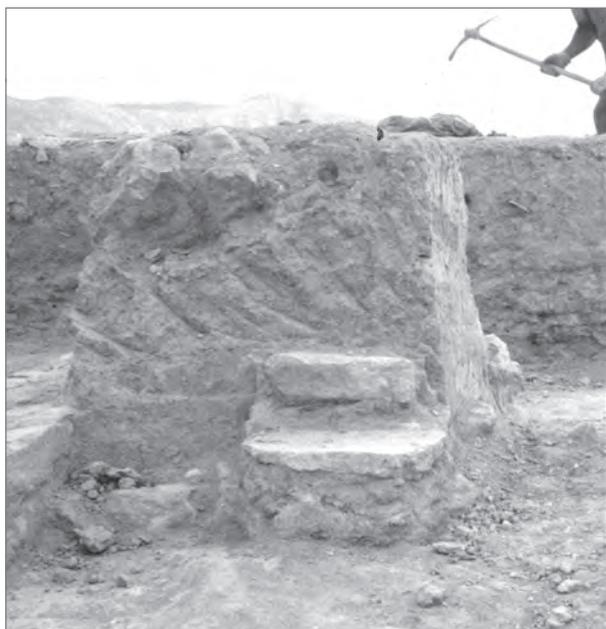
Figura 177. Imagen de la estructura cuadrangular de Ib 29 B con los dos peldaños antepuestos. Por encima se observa el derrumbe de adobes del muro de separación de Ib 29 A y B.

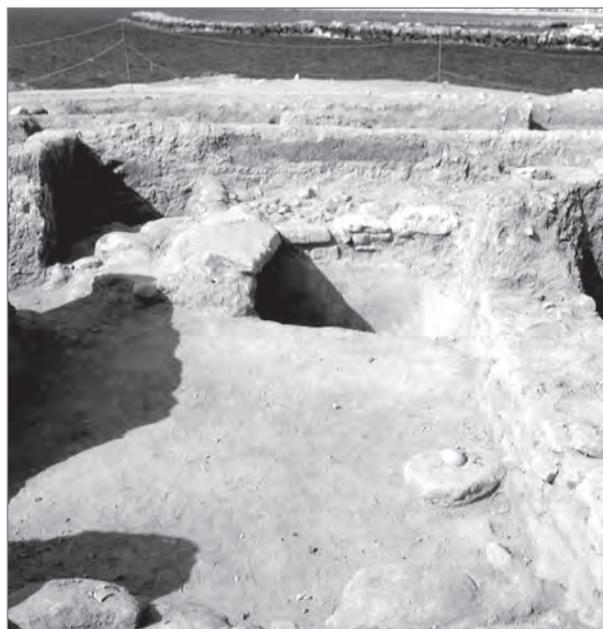
Figura 178. Imagen de Ib 33 tomada desde el umbral. Se ve la pileta inferior, la plataforma sobre la que estaba la pileta superior y un molino en la parte anterior.

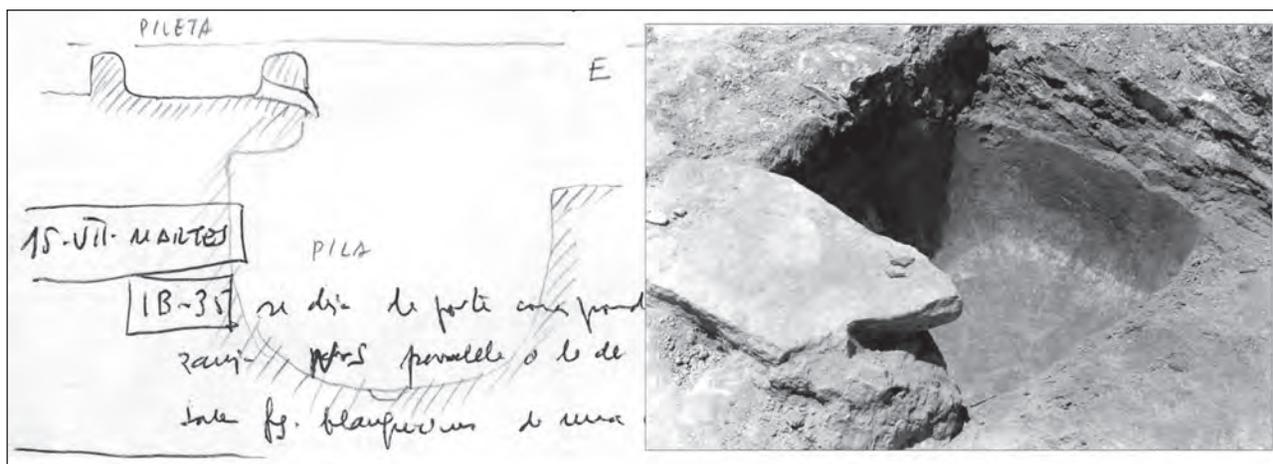
Figura 179. Una vez que Llobregat comprueba de que ambas piletas son ibéricas tiene dificultades para situarlas en el plano. En el croquis vemos una de las soluciones que posteriormente descartaría para la publicación. A la derecha, detalle de la pileta inferior.

La excavación de la zona de las piletas de Ib 33 se llevó a cabo una vez unidas las estancias. En primer lugar se encontró la plataforma de piedras donde asentaba la pileta superior, en cuya superficie había tierra de color grisáceo (Llobregat, 1986a, 10/86). A continuación se describe la pileta inferior como *ovalada*, con un grueso revoco de 1,5 a 2 cm. que la cubría por completo y rellena de *fragmentos de ánfora de bellota y bitroncocónica, de urnas pintadas etc.* (Llobregat, 1986a, 9/86). Su profundidad es de 0,75 m. En este punto se descubrió que las dos piletas estaban relacionadas, tras lo cual Llobregat realizó varias reconstrucciones en sección (Fig. 179) (Llobregat, 1986a, 9/86). La pileta superior era de dimensiones mayores que la plataforma sobre la que se asentaba, por lo que Llobregat tuvo dificultades para encajarla en el dibujo sobre la plataforma. Por esta razón, en la sección de la figura 179 la pileta superior aparece volada sobre la inferior; finalmente en todas las planimetrías optó por situarla sobre el muro que separa Ib 29 B norte ampliación de Ib 33. Un detalle que llama la atención es que no se mencionen los dos niveles de uso que ya han constatado en Ib 34, ni se describa ningún tipo de pavimento.

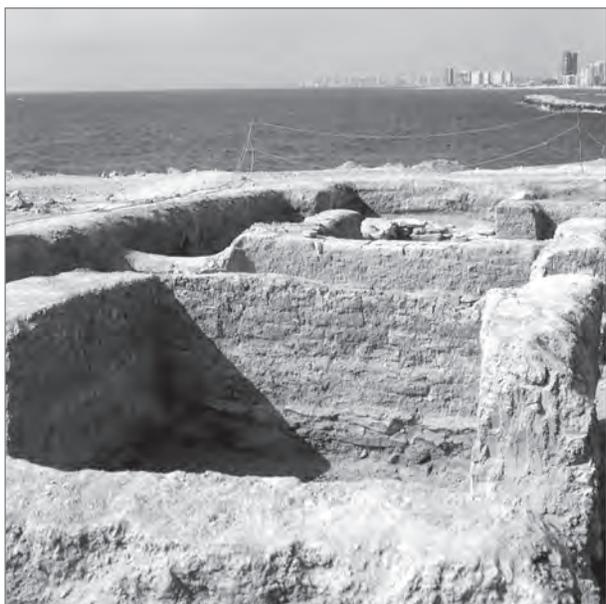
Figura 180. Detalle del departamento Ib 35.

El departamento Ib 35, posteriormente conocido como Ib 34, se encontraba en el espacio que quedaba entre Ib 33 e Ib 32 (Fig. 175 y 180). En su interior se

localizaron los restos del enlucido de los muros, que en parte se conservaban *in situ* y en parte estaban caídos; era de *una confección yesosa, blanquecina, con improntas de cañizo* (Llobregat, 1986a, 8/86). En este departamento se localizó un solo pavimento a una profundidad entre - 0,95 y 1 m. (Llobregat, 1986a, 11/86). El acceso a este departamento se efectuaba desde Ib 33. Otro dato de la excavación de esta estancia es que sobre todos los zócalos se encontraron varias hiladas de adobe.

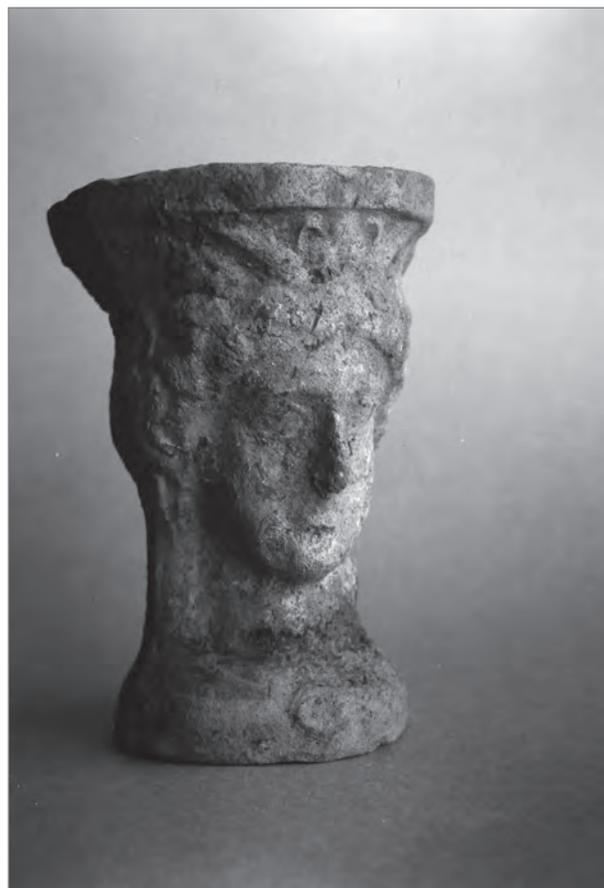
Figura 181. Pebetero de cabeza femenina encontrado en las inmediaciones del hogar de Ib 30.

Para finalizar los trabajos se desmontó el hogar de Ib 30 dejado como testigo de la estratigrafía y se descubrió el hogar inferior en su totalidad. Por otro lado, al limpiar la pared suroeste apareció en el nivel inferior *una lámpara de barniz negro completa, sin aleta, de cuerpo globular y pico largo, con moldura en el borde del disco, aparece quemada y de color opaco por la cremación* (Llobregat, 1986a, 8/86). Junto a ella se encontró un pebetero de cabeza femenina completo (Fig. 181) con *el fondo cerrado y un orificio en la parte posterior*; en la parte superior del *kalathos* los orificios no eran evidentes, por lo que Llobregat contempló la posibilidad de que tuviera un solo orificio central. Conservaba restos de la policromía, por lo que sabemos que los ojos eran de color marrón o negro y los labios de color carmín (Llobregat, 1986a, 8/86).

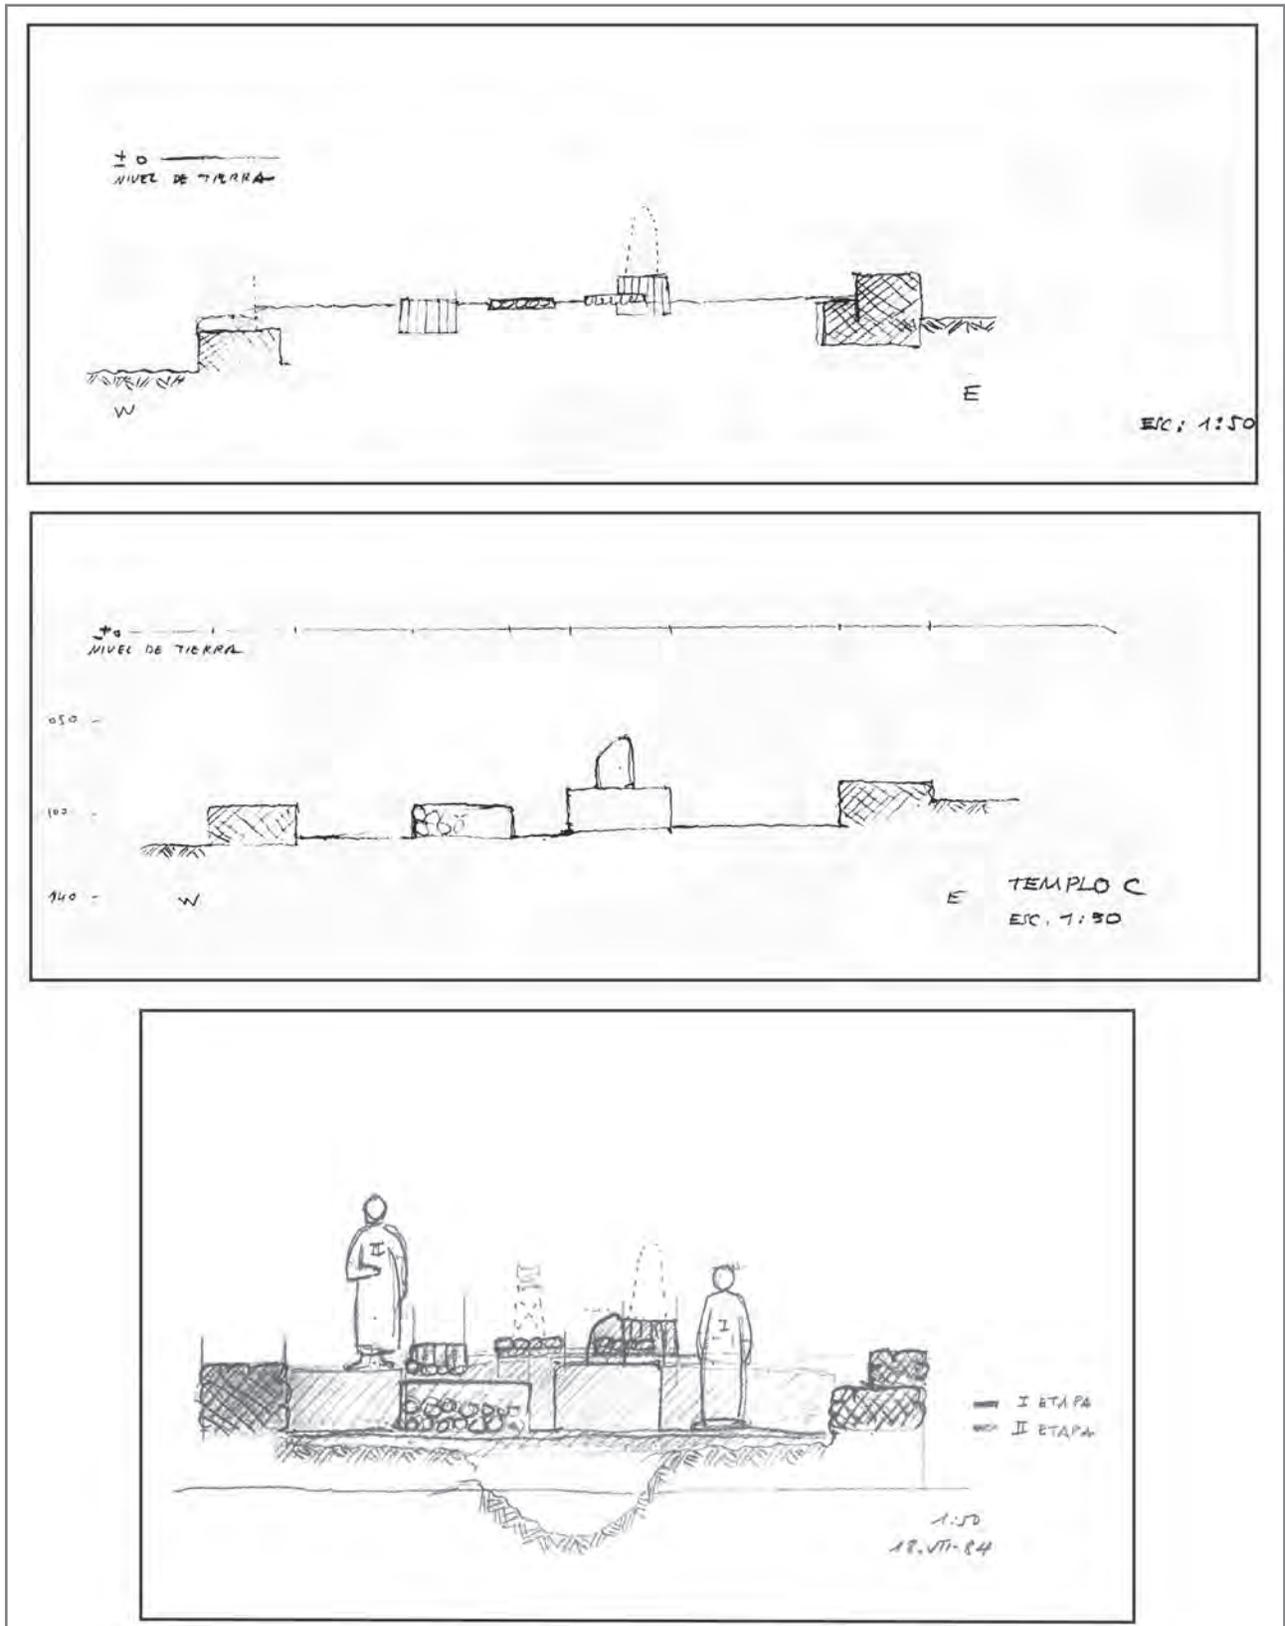
Figura 187. El dibujo superior es una sección del templo B en la fase última. El intermedio representa la misma sección en la primera fase del templo y en el dibujo inferior se superponen ambas para resaltar la coincidencia en la posición de las columnas del templo superior con las plataformas del inferior. Obsérvese también el detalle de la representación de los distintos anchos de los muros.

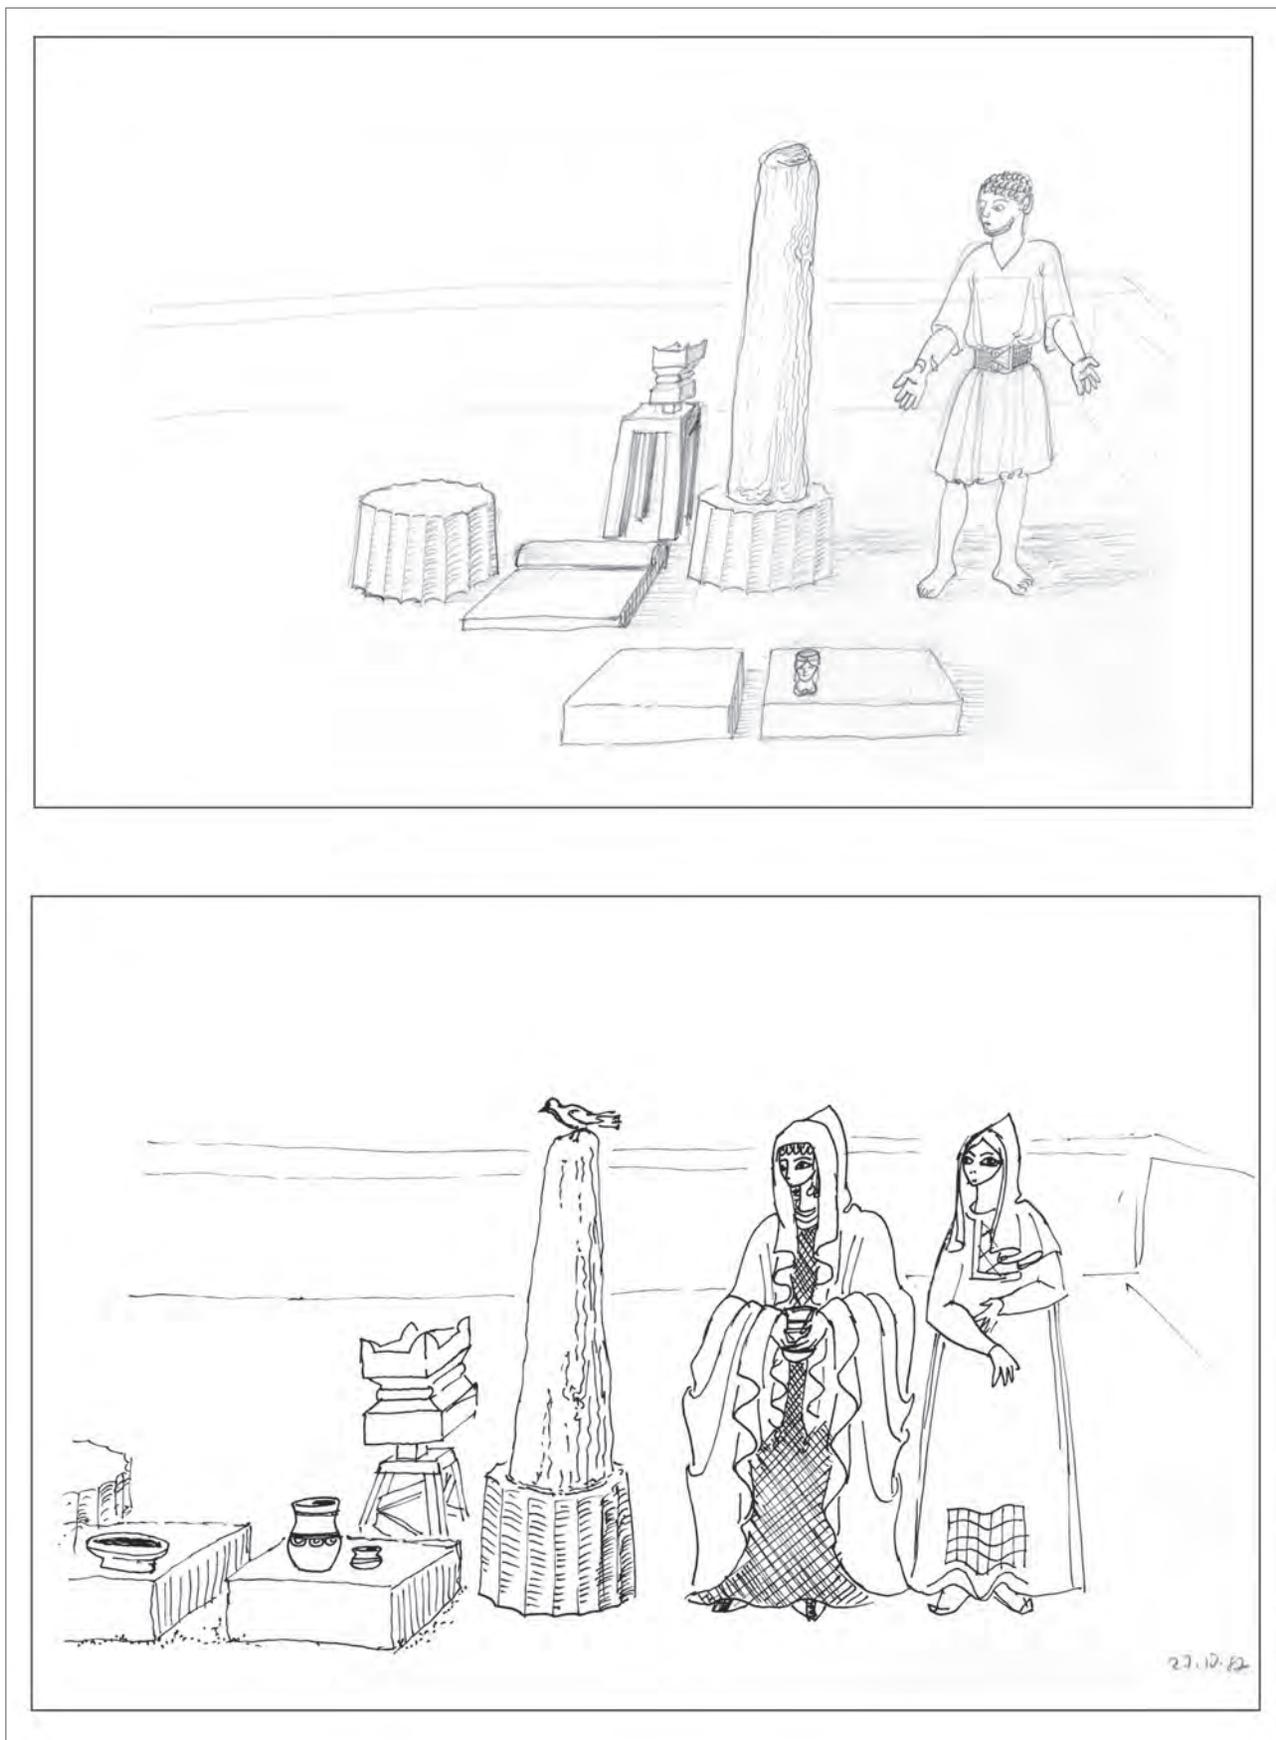
Figura 189. Recreaciones de Llobregat del templo B en su segunda fase.

ashera. Por tanto, el tambor de columna, un elemento constructivo que podría haber tenido una función tectónica en la fase superior, quedaba invalidado al servir de base del elemento de culto. Si era así, la segunda columna tampoco podría haber cumplido este papel, ya que su posición descentrada no era la adecuada para sostener las vigas. La conclusión de Llobregat fue que el templo no estuvo techado en ninguna de las dos fases.

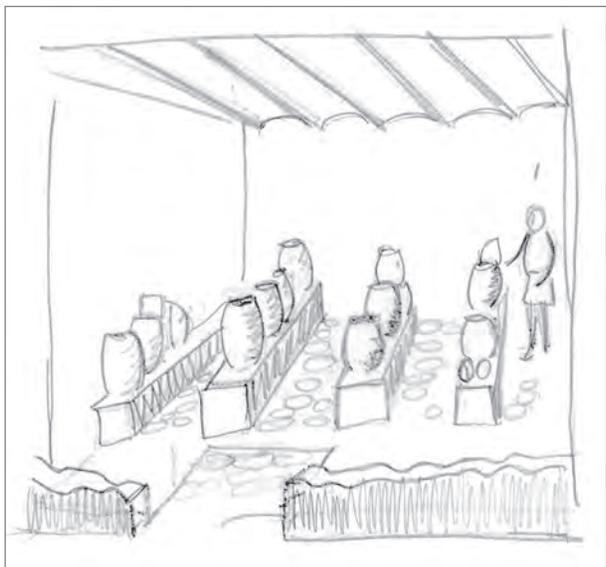
Figura 191. Hipotesis del funcionamiento del interior del almacén según Llobregat. Los elementos cerámicos de almacenaje se sitúan sobre los poyos que hacen la función de vasares.

izquierda, al menos, sí presenta un relleno macizo que perfectamente podría sustentar una segunda altura. En cuanto al interior del edificio, consideraba que los muros o poyetes adosados al muro zaguero eran los vasares, como dejó reflejado en el dibujo de la figura 191.

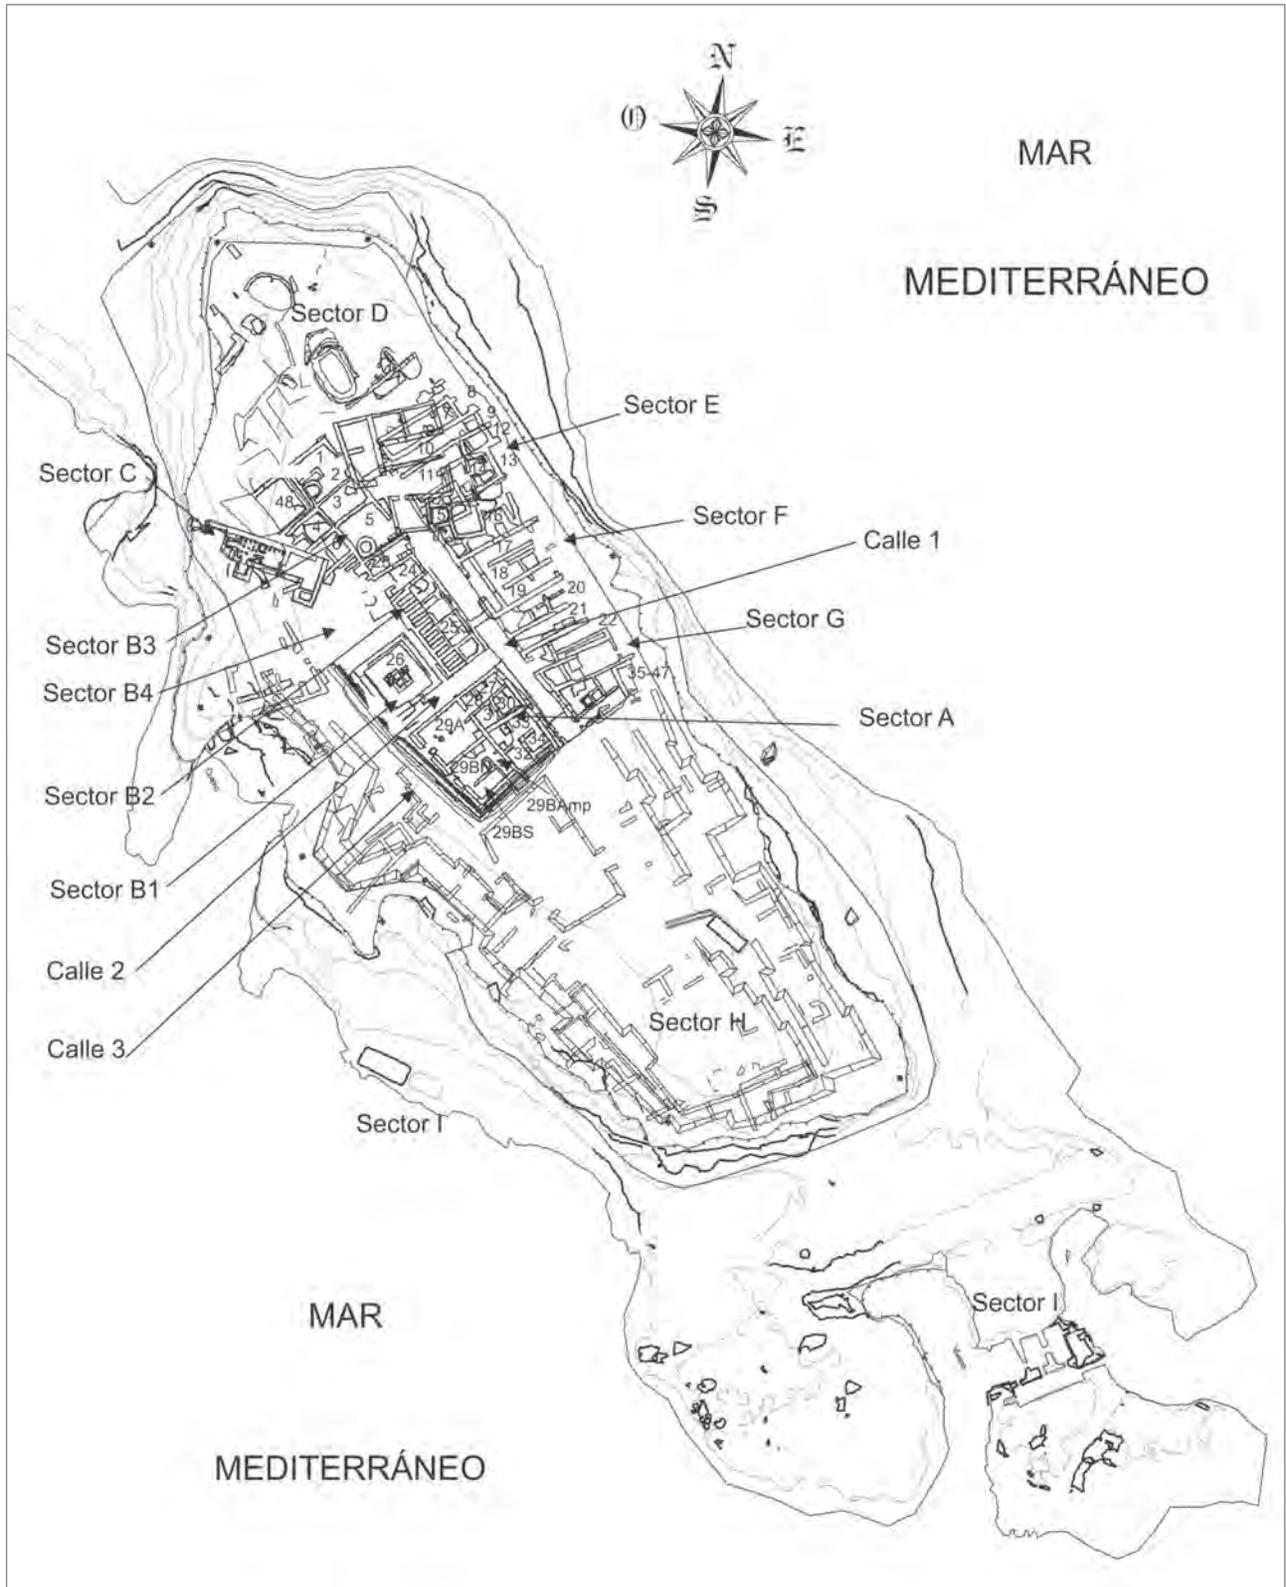
Figura 198. Plano general con la distribución de manzanas y sectores.

Para facilitar los trabajos de documentación, el yacimiento se dividió en sectores atendiendo al urbanismo conocido, y se volvieron a numerar las estancias dentro de cada uno de los sectores (Fig. 198). Sin embargo, para evitar confundir al lector aplicando nuevas

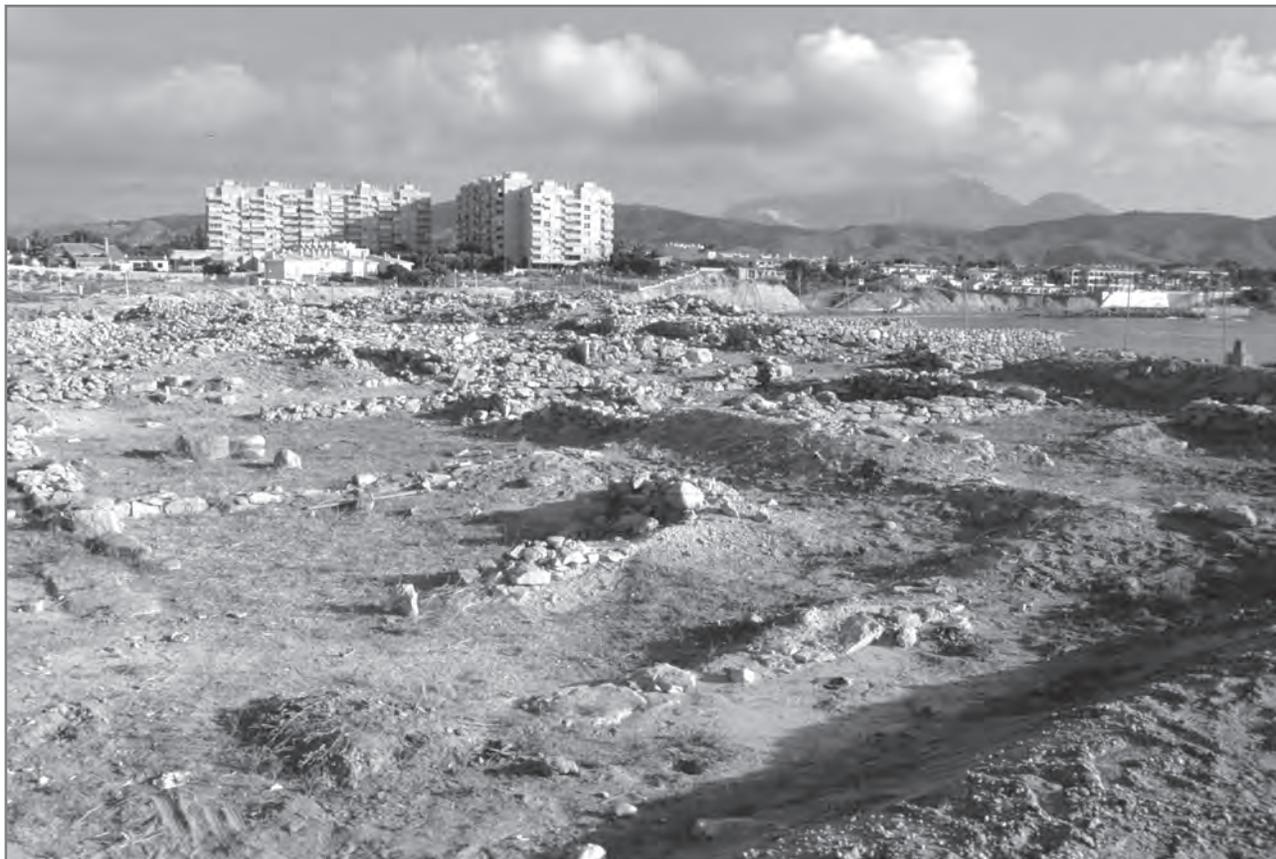
Figura 199. Vista general del sector A antes de la intervención.

Al comienzo de las actuaciones, todas las estructuras de este sector estaban cubiertas por un estrato UE 1000, formado por depósitos eólicos de arena y polvo que se fueron precipitando en forma de sucesivas capas muy finas (Fig. 199). Entremezclados con estas capas de arena, en las cercanías de los zócalos de los muros aparecían acumulaciones de arcilla provenientes del derrumbe de los alzados de adobe. Pese a saber que estas acumulaciones eran recientes, posteriores en cualquier caso a 1986, se individualizaron por sí entre los derrumbes aparecía algún material incluido en la fabricación de los adobes o en la construcción del muro y ayudara a establecer su cronología. Los derrumbes de adobe no proporcionaron materiales arqueológicos, mientras que en los depósitos de formación eólica sí se detectó abundante material contemporáneo. Una vez retirado este nivel superficial, los zócalos de los muros pertenecientes a la manzana 3 quedaron a la vista. Fue patente entonces que el espacio que Llobregat consideraba un solo edificio estaba formado en realidad por varios cuerpos adosados, en apariencia independientes puesto que no existía comunicación directa de unos con otros. Además, cada uno contaba con su propio acceso desde la calle.

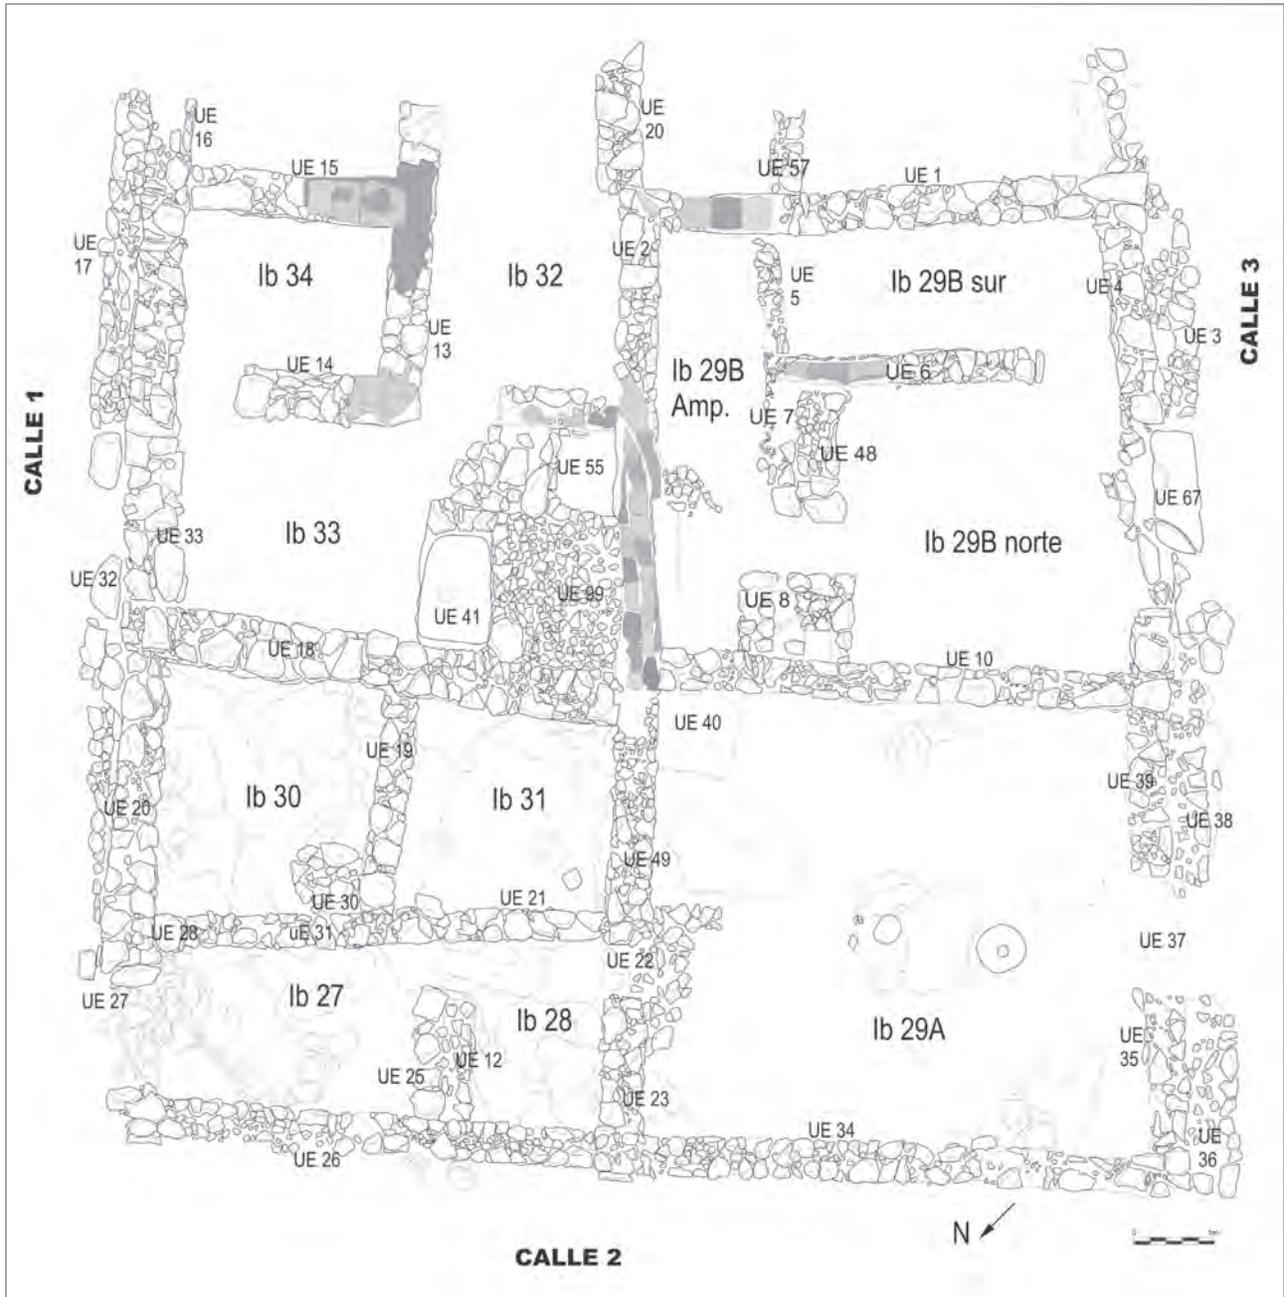
Figura 200. Plano de la manzana 3.

El análisis de las relaciones estratigráficas ha permitido establecer que el primer cuerpo construido fue el departamento Ib 29 B, cuyos muros perimetrales presentan una clara unidad al trabar entre sí (Fig. 200). Es un espacio cuadrangular de unos 6,5 m. de lado que en su aspecto final está dividido en tres departamentos diferentes. El acceso se realizaba desde la calle 3 a través de un ancho umbral de grandes losas planas de 2,22 m. de longitud y 0,60 m. de ancho. Unas piedras hincadas en torno a un orificio circular en un extremo señalan la existencia de un quicio. A la derecha del umbral, adosado al exterior del muro de fachada de la calle, se localizó el banco UE 3.

El conjunto de la manzana se completa con dos módulos más que se adosan por el noroeste. A grandes rasgos presentan una estructura muy similar, ya que constituyen dos grandes bloques cuadrangulares. El primero en construir fue un espacio diáfano, Ib 29 A (Fig. 200 y 206), adosando los muros perimetrales a Ib 29 B. El acceso se realiza desde la calle 3 mediante un amplio umbral que tiene una longitud de 2,35 m. (UE 37). Llobregat afirmaba que en este vano existía un estrecho muro que apenas conservaba unas pocas piedras sueltas en el momento de la intervención. Se decide retirarlas para comprobar si tienen la entidad de un muro. Eran piedras de mediano y pequeño tamaño situadas sobre un pavimento de tierra que se extendía tanto en la calle como al interior del edificio. La anchura máxima que alcanzaba esta alineación de piedras era de 0,30 m. Por todo ello, se ha considerado que se trata de un bloqueo temporal, más que de un intento de clausurar definitivamente una entrada. Al exterior del edificio, en la calle 3, adosados a los zócalos de los muros se encuentran dos bancos contruidos con un forro de piedra mediana y grande y un relleno de piedra pequeña y argamasa de barro (UUEE 36 y 38).

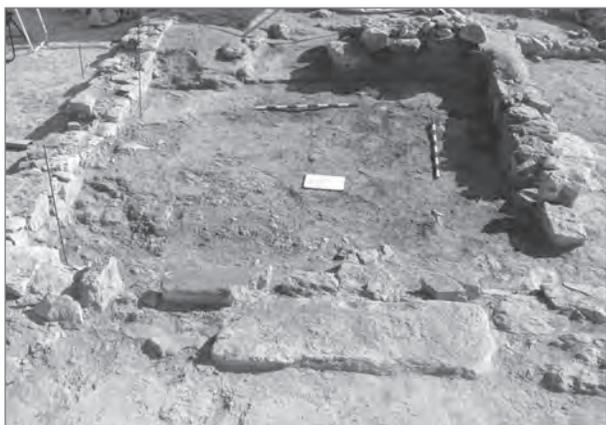
Figura 201. Estado de Ib 29 B Norte al empezar los trabajos actuales. Apenas queda rastro del testigo dejado por Llobregat, ni de los adobes y enlucido de los muros. La imagen está tomada desde la calle 3; a la derecha, el muro en L (UE 6-7).

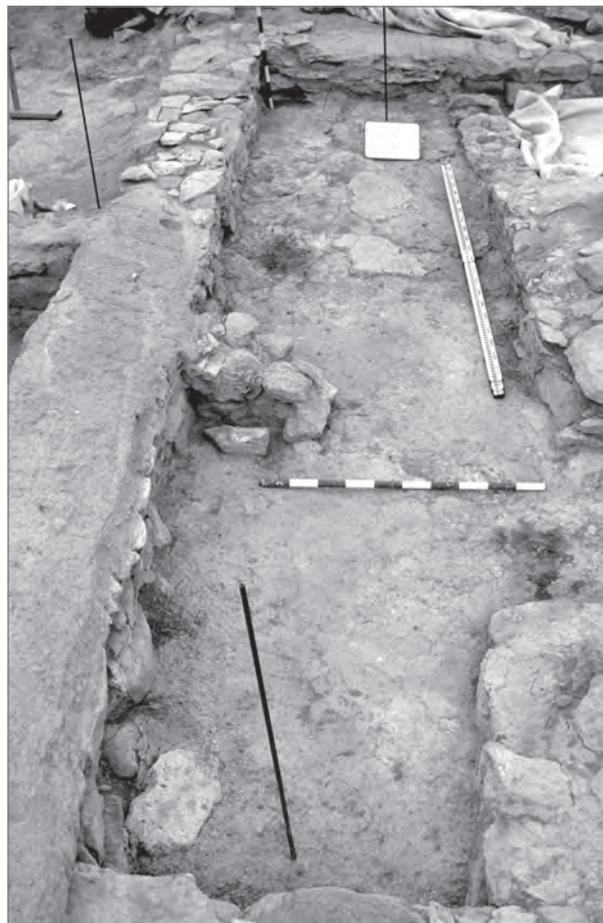
Figura 202. Estado del departamento Ib 29 B ampliación en el momento de la intervención. En el suelo se aprecian restos de pavimento y adobes muy degradados sobre el zócalo de los muros.

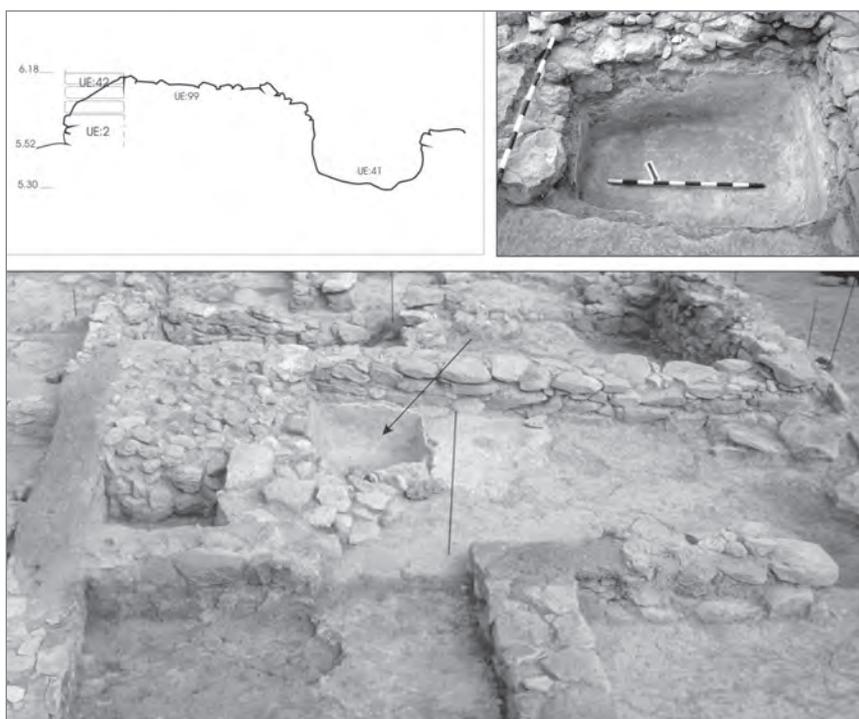
Figura 203. Departamento Ib 33. Sección del muro, la plataforma y los restos de la pileta. Arriba a la derecha, detalle de la pileta inferior.

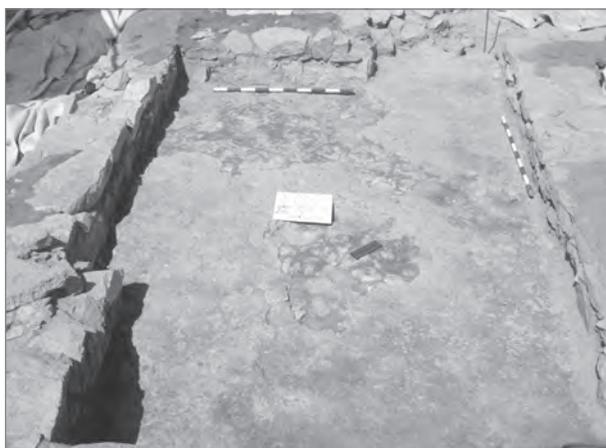
Figura 204. Departamento Ib 32. En la fotografía se aprecia el pavimento hecho con mortero de cal.

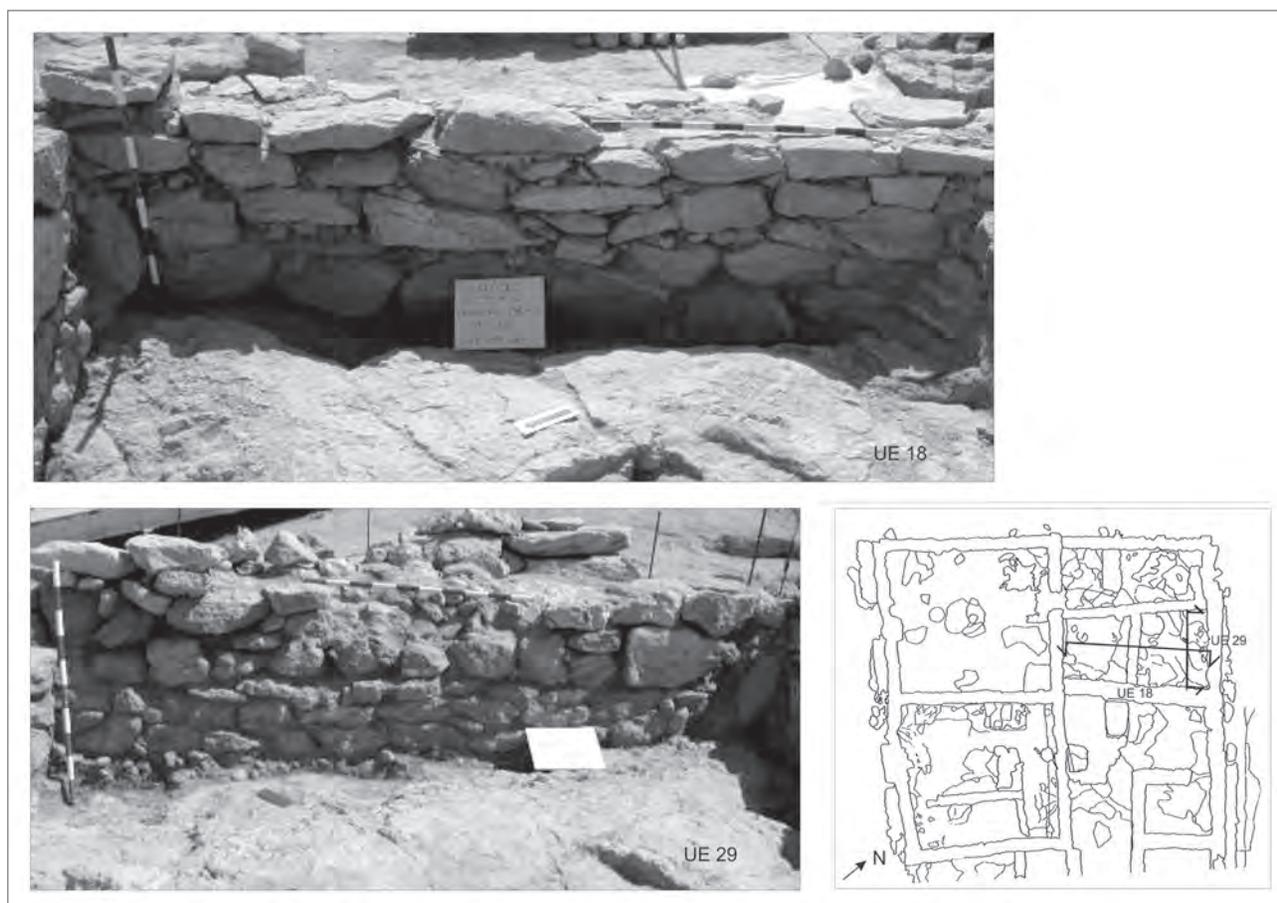
Figura 205. En la parte superior vemos un muro contruido con lajas; es una técnica que hasta el momento sólo se ha documentado en el lagar de la casa del cura. En la parte inferior vemos un ejemplo del paramento fabricado con piedra local que se utiliza en los restantes muros ibéricos.

Mientras que los zócalos del yacimiento están contruidos con piedra caliza local, los muros de los dos módulos descritos hasta ahora están contruidos con lajas de piedra caliza estratificada entre margas, muy diferente a la caliza local, que hace destacar estas construcciones sobre el resto (Fig. 205).

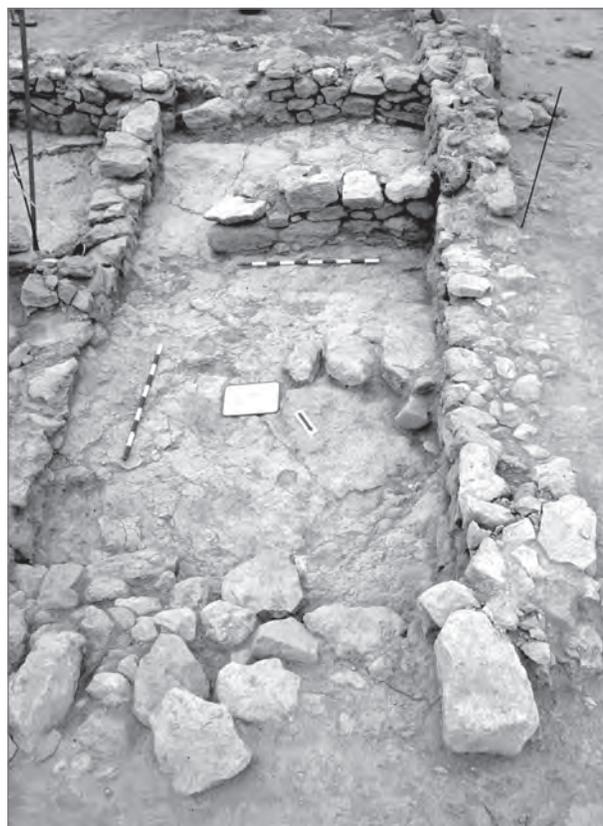
Figura 207. Imagen de Ib 27 desde la calle 1, con el umbral en primer plano e Ib 28 al fondo.

La entrada a Ib 28 se puede hacer desde el patio Ib 29 A o desde Ib 27 (Fig. 207 y 209). Es la habitación más pequeña de todo el edificio, ya que sólo abarca
