LA ILLETA DELS BANYETS
(EL CAMPELLO, ALICANTE)

ÉPOCAS IBÉRICA Y ROMANA I
HISTORIA DE LA INVESTIGACIÓN Y SÍNTESIS DE LAS
INTERVENCIONES RECIENTES (2000-2003)

MANUEL H. OLCINA DOMÉNECH
ADORACIÓN MARTÍNEZ CARMONA
FELICIANA SALA SELLÉS

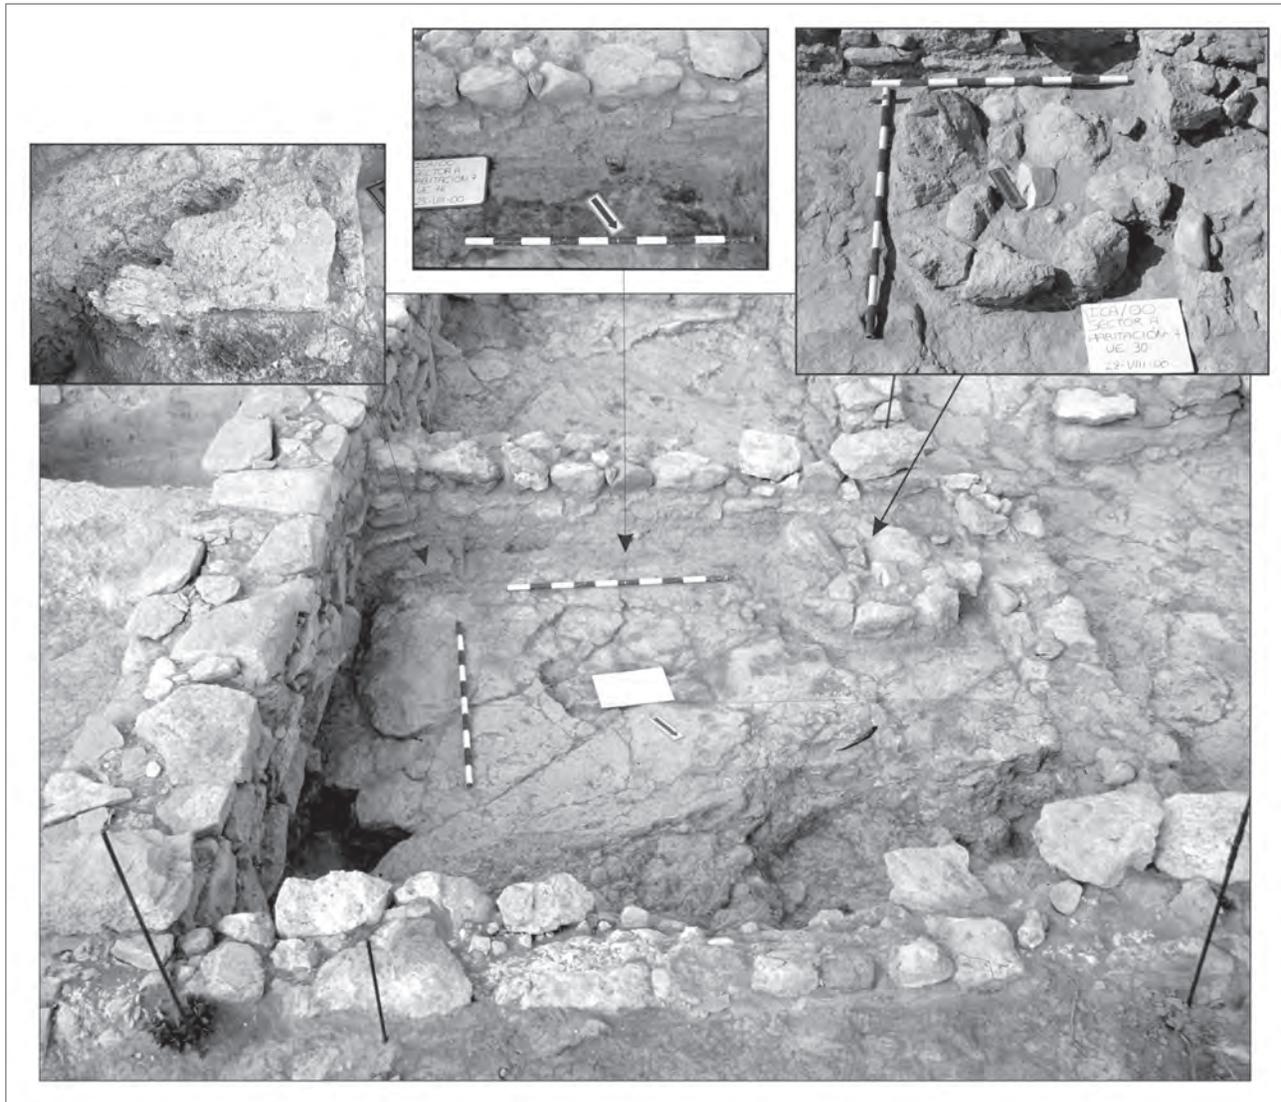
Figura 208. Departamento Ib 30 con el hogar de la fase inferior en la esquina superior derecha y un detalle del pavimento en el que aún se ven retos de la fibra vegetal sobre la que asienta.

Desde la estancia Ib 27 se accede al departamento Ib 30 de 7,28 m² (Fig. 208). En la esquina oeste todavía se conserva el hogar circular de unos 0,7 m. de diámetro, construido con piedras de mediano tamaño trabadas con barro al exterior y un relleno de piedras más pequeñas hincadas; las piedras del exterior están ennegrecidas por efecto del fuego. En la esquina sur hemos encontrado escasos restos del pavimento que todavía conservaba las fibras vegetales de la capa infrapuesta, como afirmaba Llobregat. También hemos constatado la huella del grueso enlucido que recubría el muro suroeste.

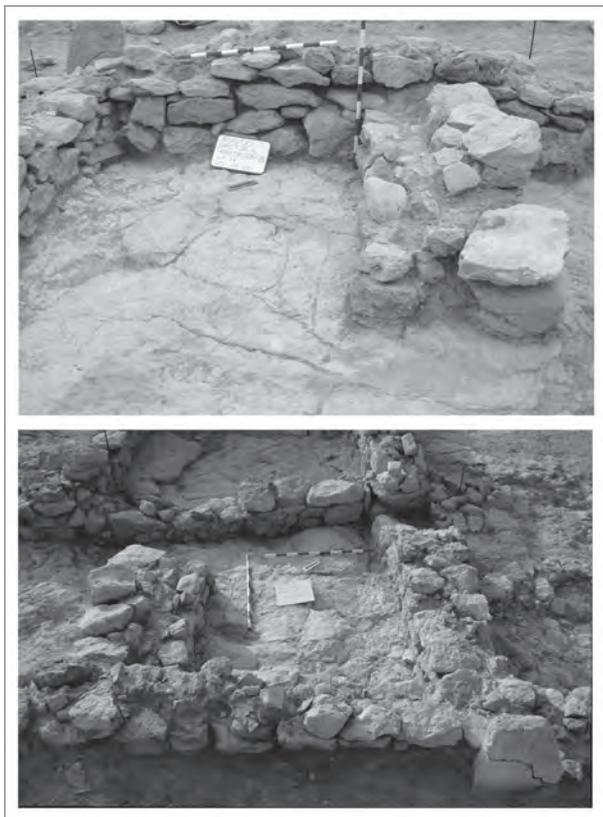
Figura 209. Departamento Ib 28 con el banco adosado al muro.

4,5 m². Presenta un banco o vasar (UE 12) adosado al muro noreste construido con un paramento de piedras de mediano tamaño trabadas con una argamasa de arcilla y un relleno de piedra pequeña y arcilla anaranjada; su altura es unos 20 cm. inferior que el zócalo donde se apoya. En su interior sólo se ha conservado un reducido sector con los estratos arqueológicos, formados por una capa de mortero de barro con hilillos de cal (UE 85) y una tierra de color grisáceo (UE 83) infrapuesta relleno los huecos de la roca. Deben ser los restos de la pavimentación.

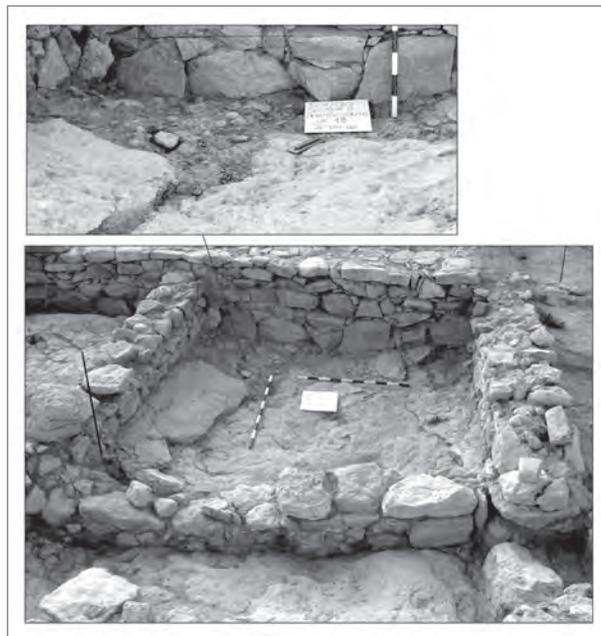
Figura 210. Departamento Ib 31. En la imagen superior se observa un detalle del relleno de las grietas de la roca.

A la habitación Ib 31 (Fig. 210) se accede directamente desde la habitación Ib 28. Su superficie es de 5,7 m². En su interior no se han documentado estructuras. Tras la limpieza, la roca aflora prácticamente por todo salvo en una franja cercana al muro sureste donde se ha encontrado una grieta del terreno natural rellena con una tierra grisácea con abundantes piedras sobre la que asientan dos fragmentos de pavimento (UE 79 y 82).

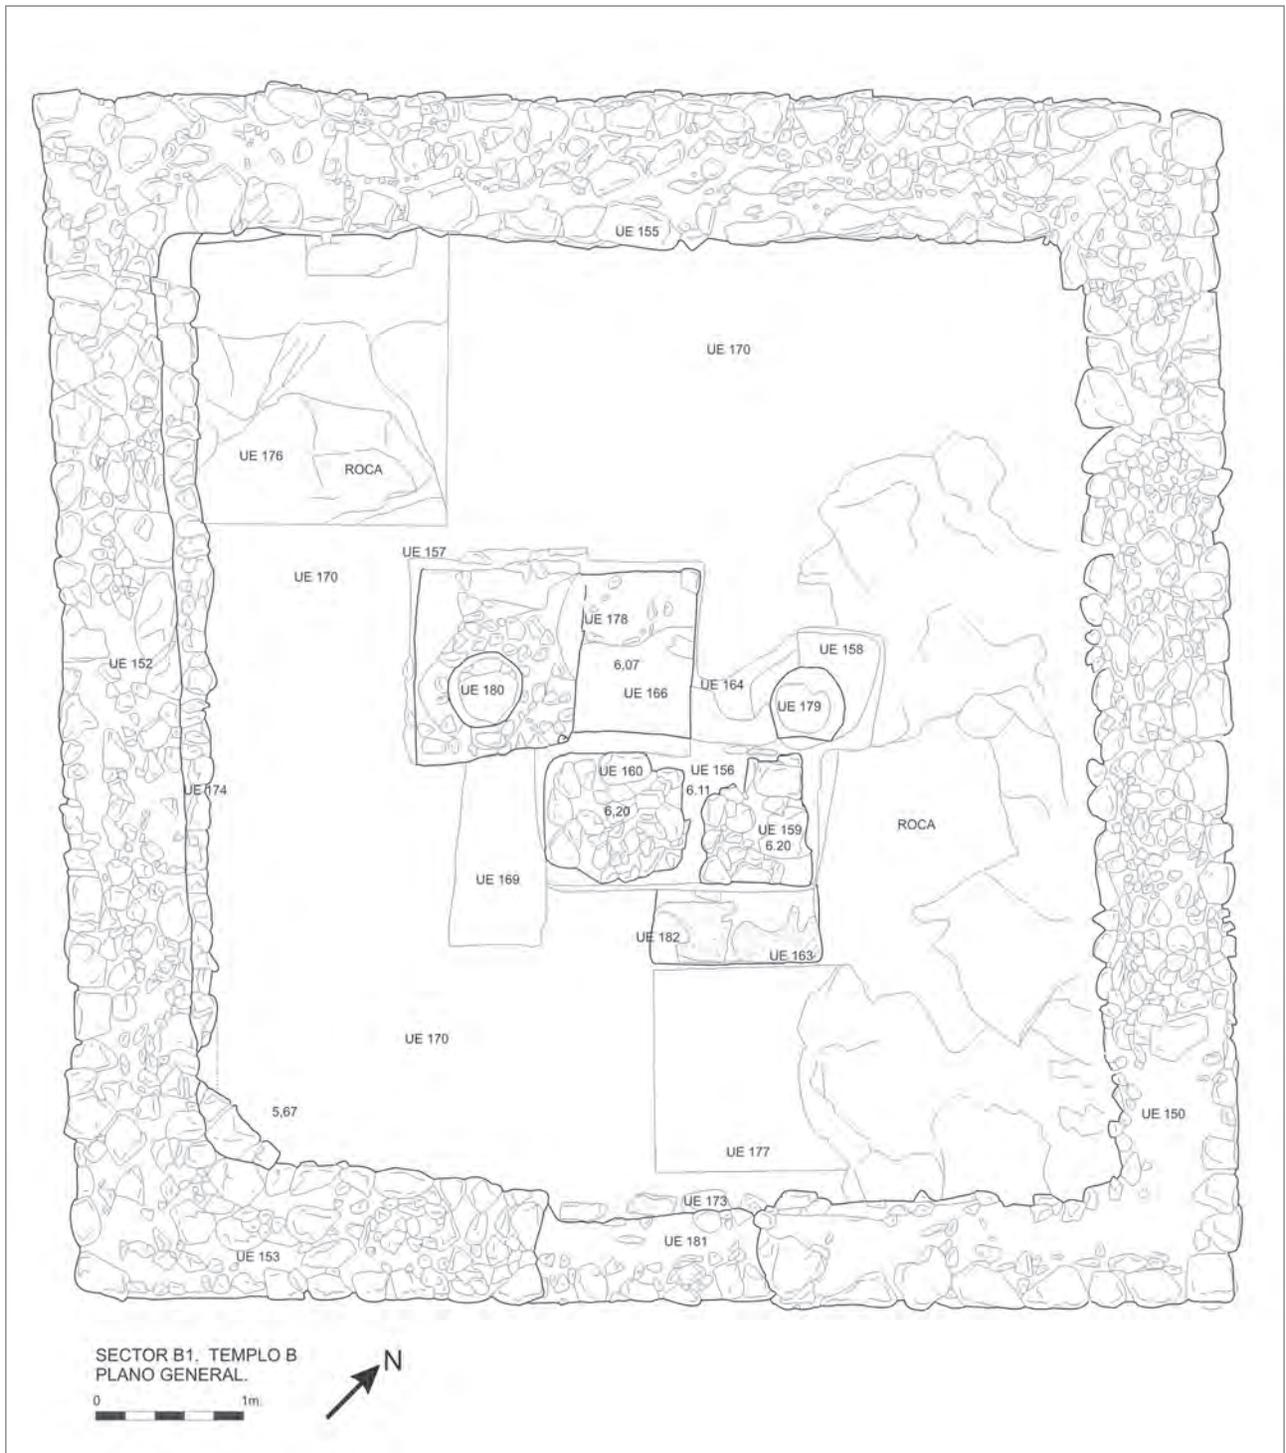
Figura 211. Plano general de Ib 26 o templo B.

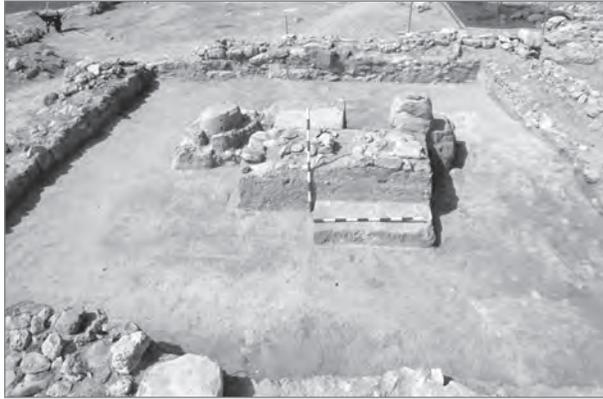
Figura 212. El templo B tal como lo encontramos tras retirar el relleno que lo protegía.

En la primera fase, el templo presentaba dos plataformas rectangulares situadas en la diagonal este-oeste del edificio. La oriental es una plataforma de adobes (UE 163) que hemos podido ver en parte sobresaliendo del recorte estratigráfico (Fig. 212 y 213). Son dos adobes horizontales bien nivelados, con una longitud de 1,09 m. y una profundidad de 0,46 m. En el recorte se puede observar que la plataforma consta de una hilada más de adobe y que estaba enlucida por una fina capa de tierra ocre de muy buena calidad. La plataforma del cuadrante oeste es de piedras y barro de color claro (UE 167). Tiene una longitud de 1,25 m., una profundidad de 1,10 m. y una altura de 0,27 m. En la esquina sur conserva el revestimiento de barro enlucido con una delgada capa de cal. Esta fase primera del templo se amortizó cubriendo los elementos de culto mediante un relleno de cuatro hiladas de adobe (UE 156), sobre el cual se dispuso el pavimento y los nuevos elementos de culto.

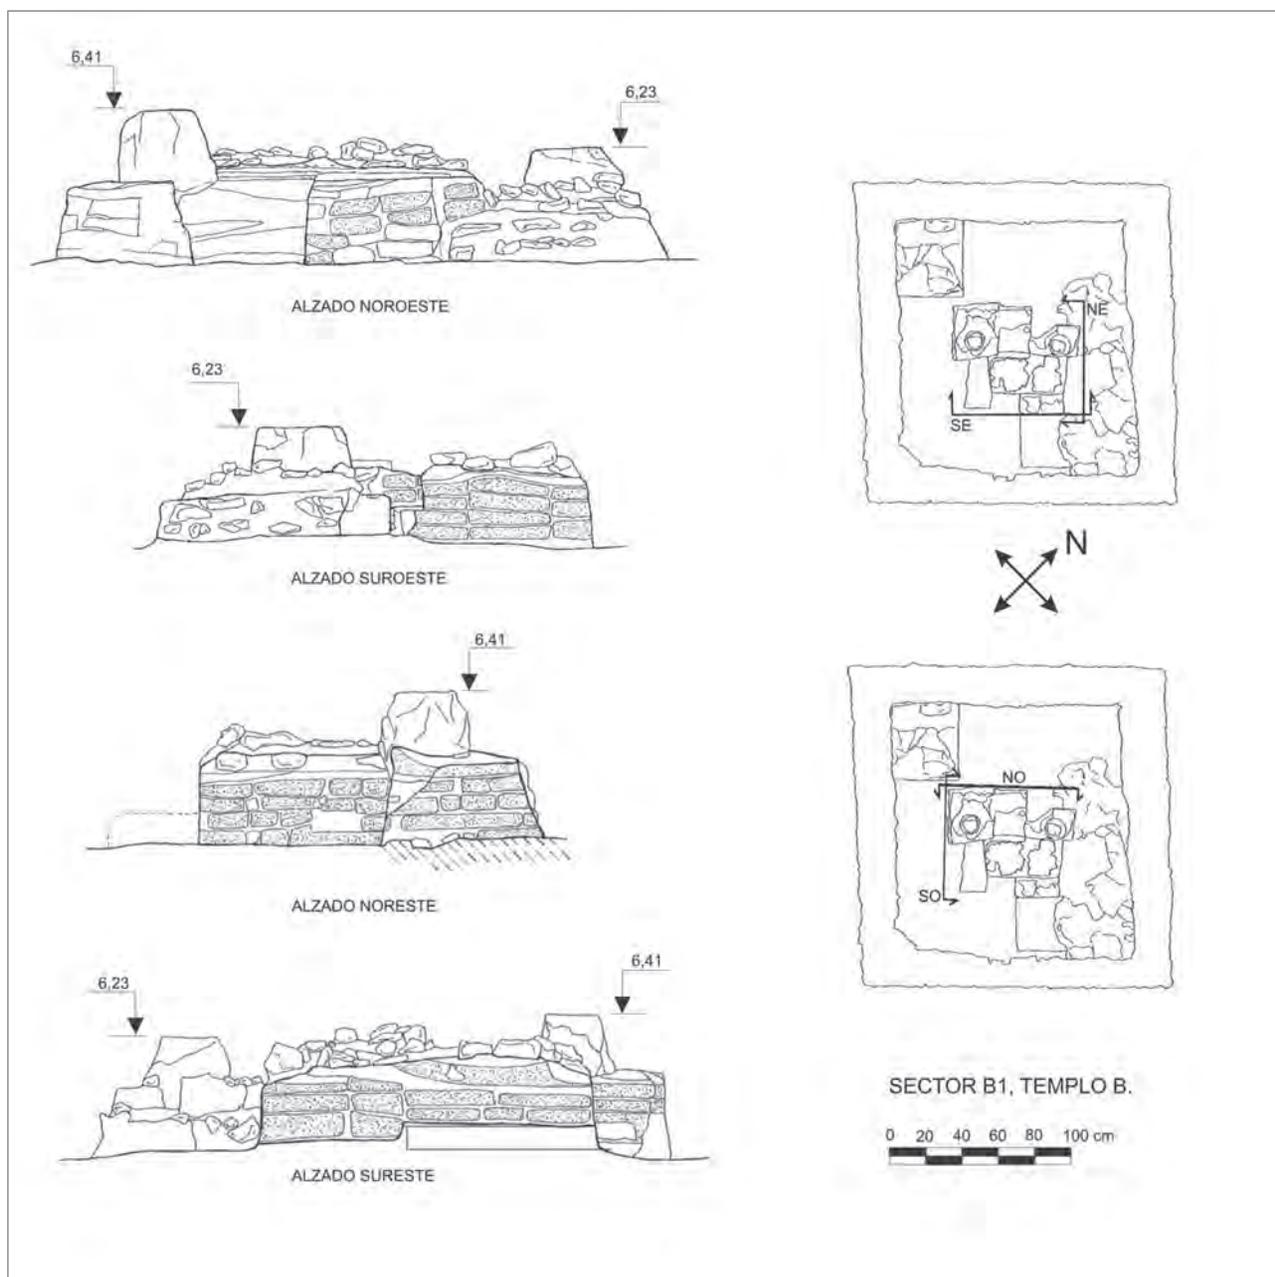
Figura 214. Dibujo de los alzados de los elementos centrales del templo B.

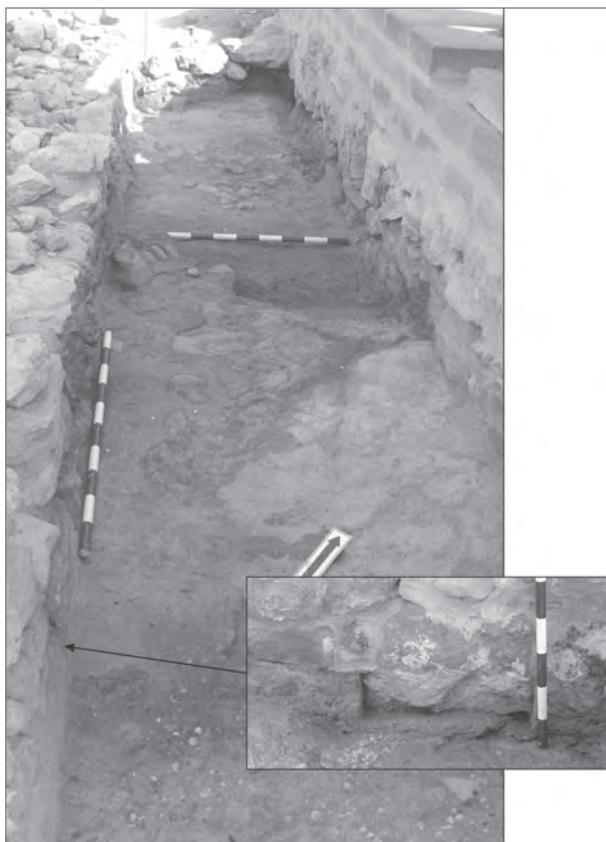
Figura 215. Fotografía del sondeo realizado en el callejón que separa el almacén del templo B. Detalle del revestimiento de los muros.

B había una zanja que llegaba hasta la roca, e impedía establecer cualquier tipo de relación con los estratos pertenecientes a la calle 2, el callejón era el único lugar que quedaba para poder conectar los dos edificios (Fig. 215). Este sondeo ha permitido constatar que el almacén y el templo son contemporáneos, ya que sus muros se apoyan directamente sobre la roca natural y sobre unas capas de tierra que rellenan los huecos de la misma para regularizar el terreno (UUEE 2903, 2905, 2907, 2909). Son tierras grises en las que aparecen entremezclados materiales cerámicos a mano y a torno y grandes huesos de animales. Cubriendo estos estratos aparecen una capas de composición predominantemente arcillosa y color anaranjado que se distinguen

entre sí por la dureza y la mayor o menor presencia de malacofauna (UUEE 2901, 2902, 2904, 2906); otra característica común es el empleo de numerosos fragmentos de cerámica de pequeño tamaño que actúan como aglutinante, por lo que se ha interpretado como el pavimento. Se localizaron restos del revestimiento de los muros, que fueron aplicados inmediatamente después de la construcción de los muros y antes de la colocación de este pavimento (Fig. 215). Además de los muros de los edificios principales, en el callejón hay otras dos estructuras: un murete que lo cierra perpendicularmente en el extremo noroeste (UE 130) y un banco adosado a la esquina sur del almacén (UE 126). Ambos se construyeron sobre el pavimento.

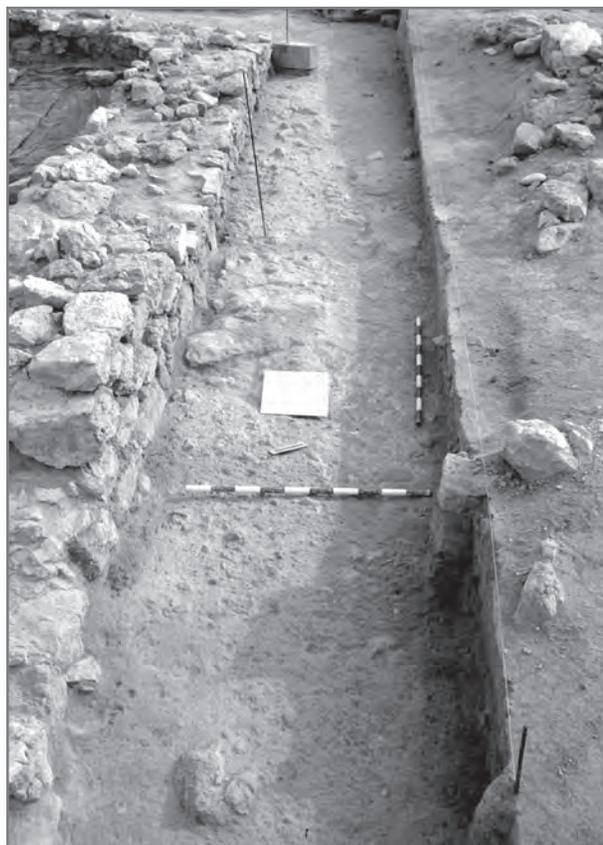
Figura 216. Imagen del pavimento 1705 en el sondeo realizado en la calle 3, junto al templo B.

El segundo sondeo se ha realizado en la calle 3 al exterior del muro 152 (Fig. 216). El perfil de la excavación antigua se realizó en 1983 cuando Llobregat abrió una zanja para encontrar el muro suroeste del templo. Originariamente el perfil apenas se separaba unos 0,15 m. del muro, pero la erosión había formado un plano inclinado que cubría la parte inferior del muro. La actuación arqueológica actual se ha limitado a crear un perfil recto válido para actuaciones posteriores. Las dimensiones del sondeo abarcaron los 8,08 m. de longitud del muro y 1,30 m. de ancho. Al formar un talud, los estratos superiores eran muy estrechos y los inferiores iban agrandándose gradualmente; el único no afectado por los trabajos de Llobregat y que conectaba con el muro era el pavimento inferior de la calle 3 (UE 1705) (Fig. 216). El primer estrato que apareció era una capa de arenas y limos (UE 1700) muy similar a todos los estratos superficiales que aparecen en el yacimiento, fruto de la degradación de los muros y del aporte eólico. Debajo apareció directamente un estrato de cronología ibérica. Recordemos que en esta zona Llobregat encontró los restos de una edificación romana, que excavó y desmontó, por lo que los estratos correspondientes a este momento no han sido documentados en la presente intervención. Este primer estrato arqueológico es un paquete de tierra de tona-

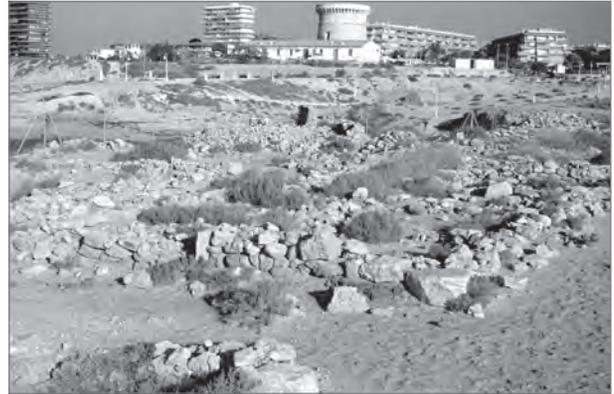
Figura 218. Vista del almacén del templo A en el momento previo a la intervención.

En este sector se engloban los trabajos realizados en el edificio identificado por Llobregat como Ib 25 o almacén del templo A. Al inicio de la intervención el edificio se encontraba cubierto de tierra casi en su totalidad (Fig. 218). La limpieza tenía como objetivo prioritario restablecer en superficie los niveles dejados por Llobregat en 1984, último año de excavación en esta estructura. Se descubre en primer lugar el zócalo del muro posterior del edificio (UE 100), que tenía una longitud de 12,26 m. (Fig. 219). A lo largo de su recorrido se observan cambios en su anchura; durante un tramo de 7,20 m. el zócalo presenta un grosor de 0,60 m., para pasar a un grosor inferior a los 0,50 m. en el tramo restante. Desconocemos la causa de este cambio, ya que nada en el paramento hace pensar que el muro se construyera en momentos diferentes. Está formado por un doble paramento de piedras de mediano y gran tamaño, con un relleno de piedras pequeñas y barro. En los intersticios se han colocado piedras de menor tamaño para calzar los grandes bloques. La cota superior de este zócalo se sitúa en torno a los 6,20 m.s.n.m., aunque en sitios puntuales oscila entre los 6,08 y los 6,26 m. No se han conservado restos del alzado.

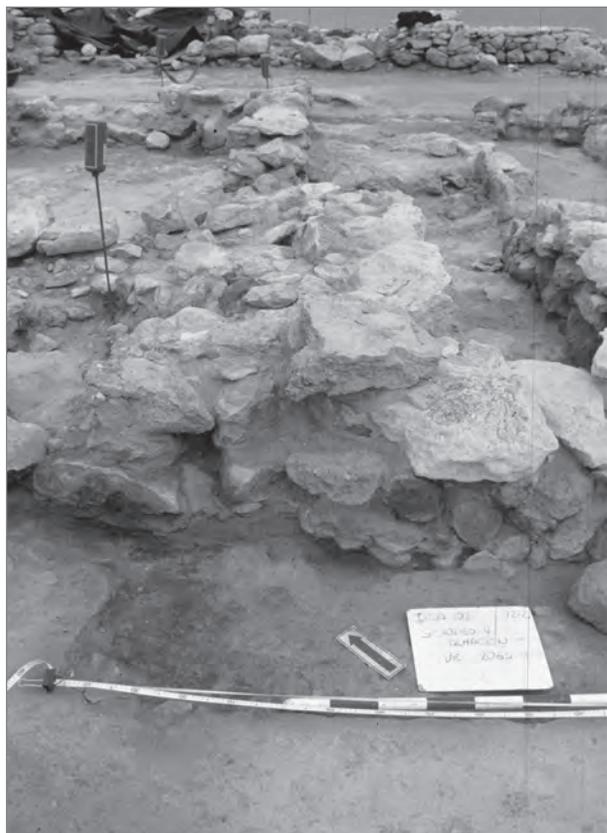
Figura 221. Detalle de la unión del muro 112 a la estructura del edificio del almacén.

El tercer sondeo exterior se ha realizado para establecer el momento de construcción del muro 112 que cierra el almacén por el noroeste (Fig. 219). Para ello

se abre el sondeo 4 en la esquina oeste del edificio, consistente en una zanja de 0,60 m. de anchura paralela al muro UE 100, que abarca la zona de unión entre los zócalos UE 100 y 112. No se han localizado estratos de cronología claramente ibérica en relación con estas estructuras, pero el análisis de las relaciones estratigráficas entre ambos muros puso de manifiesto algunas diferencias. La primera es que la cota de base es distinta: el muro 100 presenta una cota de base en torno a los 5,88 m.s.n.m., mientras que la cota del zócalo 112 ronda los 6 m.s.n.m. La segunda es que en este tramo el muro 100 asienta sobre una cimentación de piedras de pequeño tamaño, mientras que el 112 carece de cimentación. Además éste último está situado sobre la base de una estructura de combustión de forma semicircular que se adosaba al muro 111 que, a su vez, se adosaba al 100. Por tanto, la secuencia es la siguiente: se construyeron los zócalos 100 y 111, al que se le adosa una estructura de combustión y, posteriormente, se anuló ésta y sobre su basamento se construyó el muro 112, adosándolo longitudinalmente al 111 (Fig. 221). No se continuó con la excavación del sondeo ya que los estratos siguientes no presentaban relación directa con el edificio.

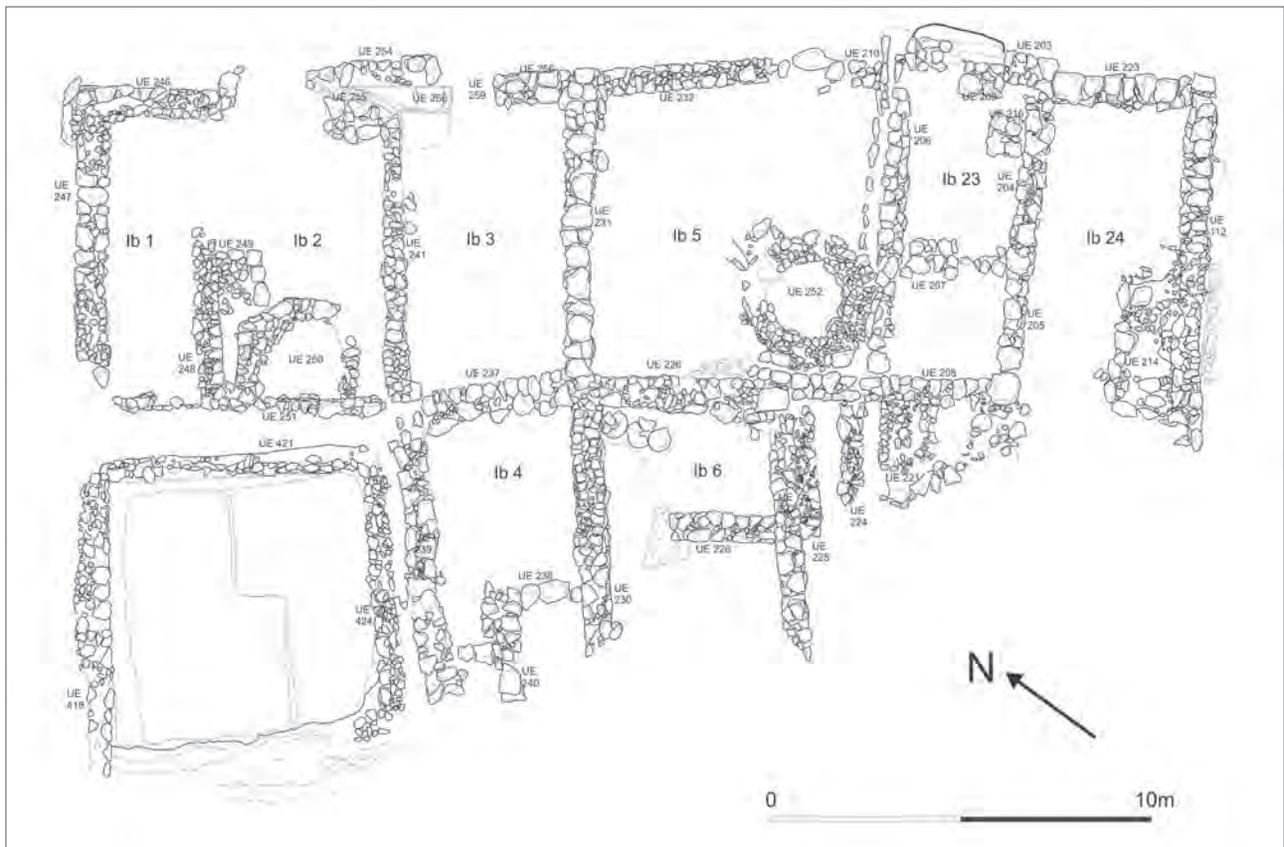
Figura 224. Planimetría general del sector B3.

Comprende las restantes estancias que forman parte de la manzana 2, desde el almacén hasta la plataforma de limpieza. A fin de no crear confusiones, nos referimos a ellas con la denominación de Llobregat aunque en el momento de efectuar su limpieza y consolidación cada una de las estancias recibió un número diferente (Fig. 224).

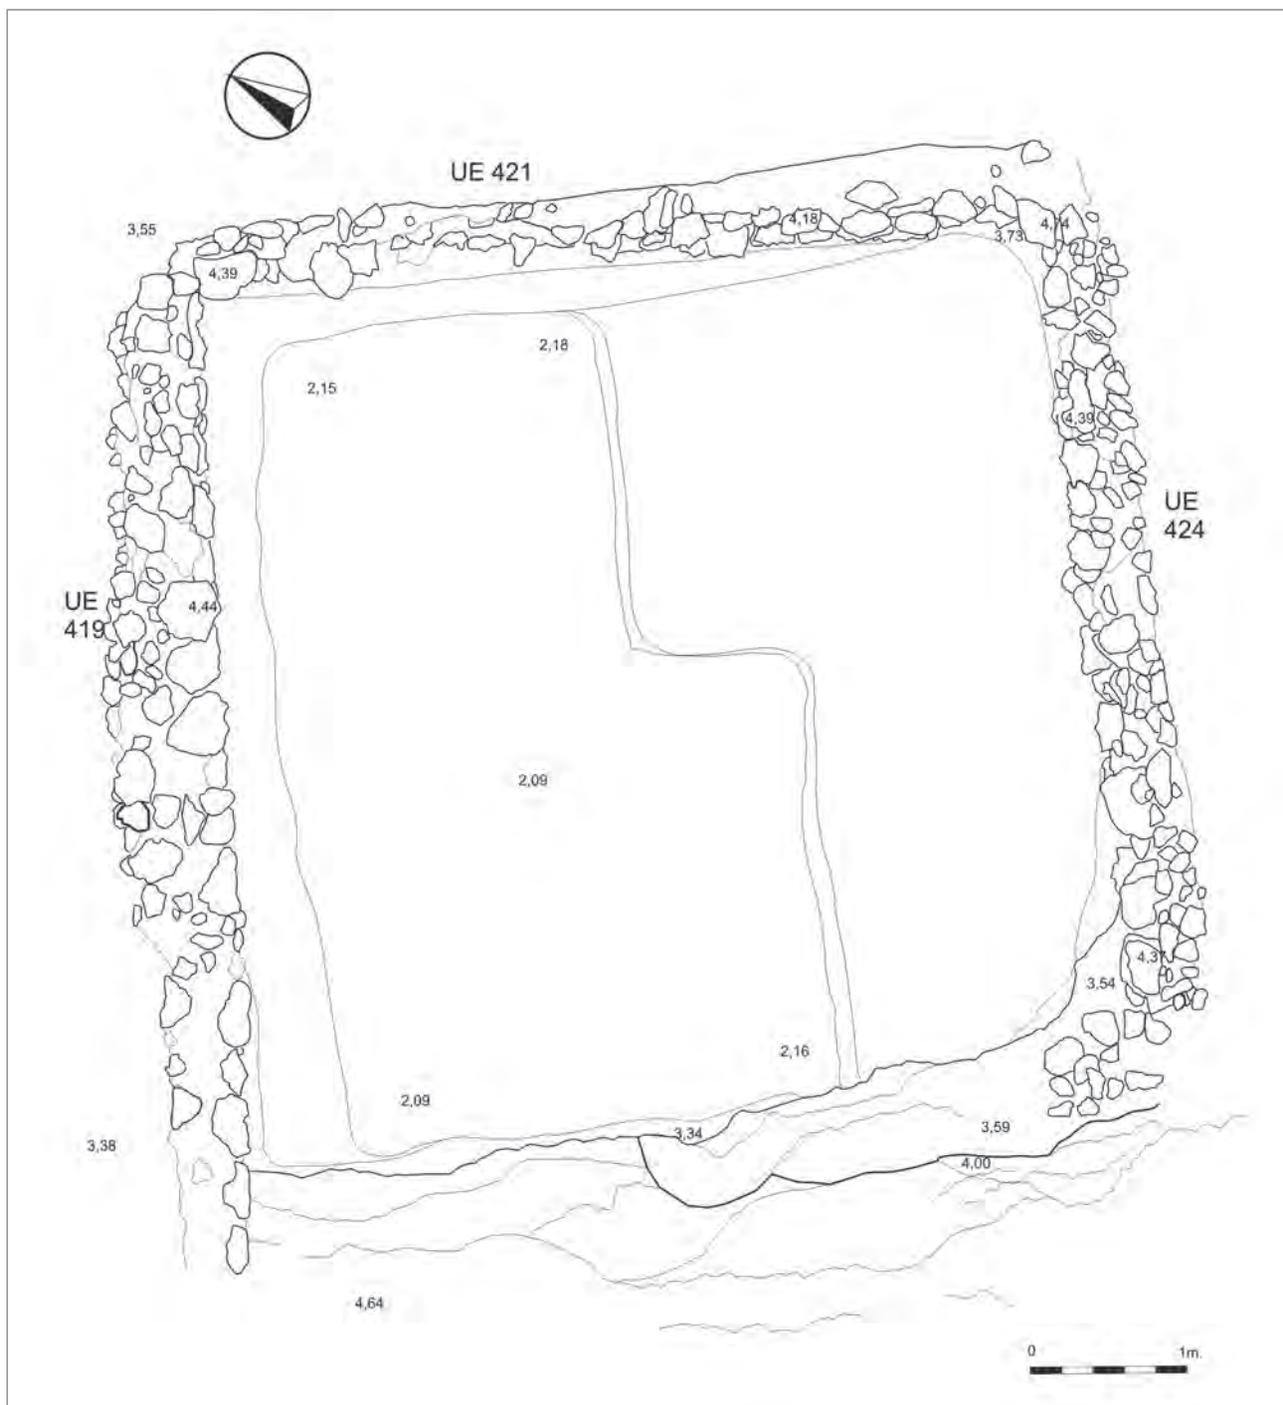
Figura 225. Plano de Ib 48 o cisterna ibérica.

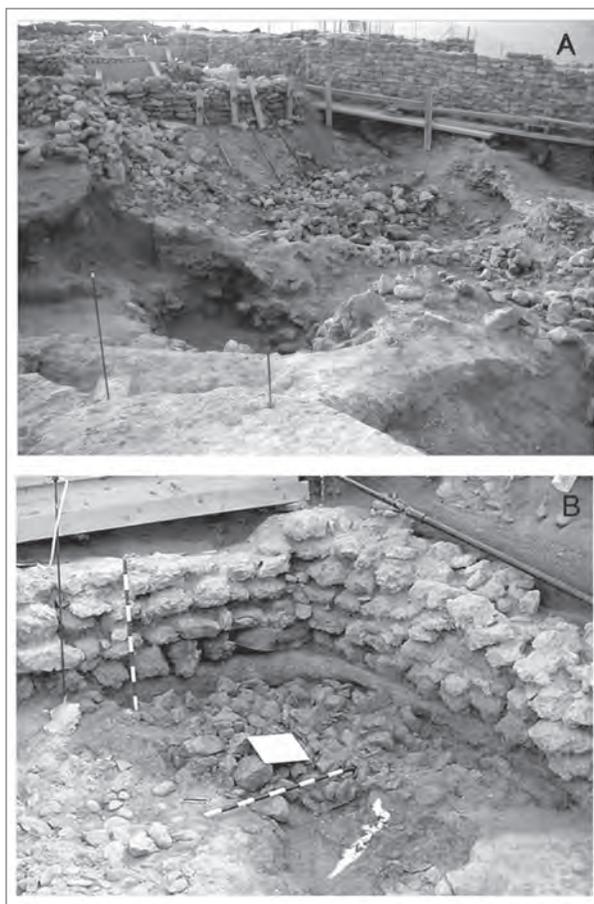
Figura 226. Dos fotografías de la cisterna en el proceso de excavación. En la imagen inferior, detalle de los muros UE 421 y 424.

Los muros que delimitan la parte superior de la cisterna se construyeron mediante una mampostería de bloques de mediano y gran tamaño de la misma roca arenisca extraída de la parte inferior (UUEE 419, 421 y 424) (Fig. 225); están trabados con una argamasa de color castaño claro de textura arcillosa compacta (Fig. 226). Los muros sólo se han conservado en tres de los laterales, si bien la presencia del rebaje en la mitad del flanco suroeste indica que también aquí debía existir muro de cierre. En este sentido apunta la inflexión o ángulo incipiente que dibuja el muro 424 en la esquina sur. En la esquina oeste de la cisterna, el muro 419 no hace ángulo sino que continua en línea recta unos pocos centímetros. Sospechamos que esta disposición de los muros 424 y 419, unida a la ausencia de rebaje en la mitad del lado suroeste de la cisterna, señala la existencia de un vano. La longitud de estos muros oscila entre 5,50 y 6,40 m. y su grosor entre 0,50 y 0,60 m. La cota de base oscila entre 3,42 y 3,71 m.s.n.m., mientras que las cotas superiores son muy variables puesto que se encuentran sometidas a distintos procesos: en primer lugar, la erosión eólica y marina que afecta al extremo suroeste del muro UE 419, los procesos de derrumbe propios del desgaste de los materiales de cohesión, como se aprecia en el muro UE 424, y la acción antrópica que afecta al muro 421 con una cota superior uniforme en torno a los 4,50 m.s.n.m., lo que sugiere que fue desmontado en la segunda fase ibérica para construir el muro trasero del departamento Ib 1 (UE 251).

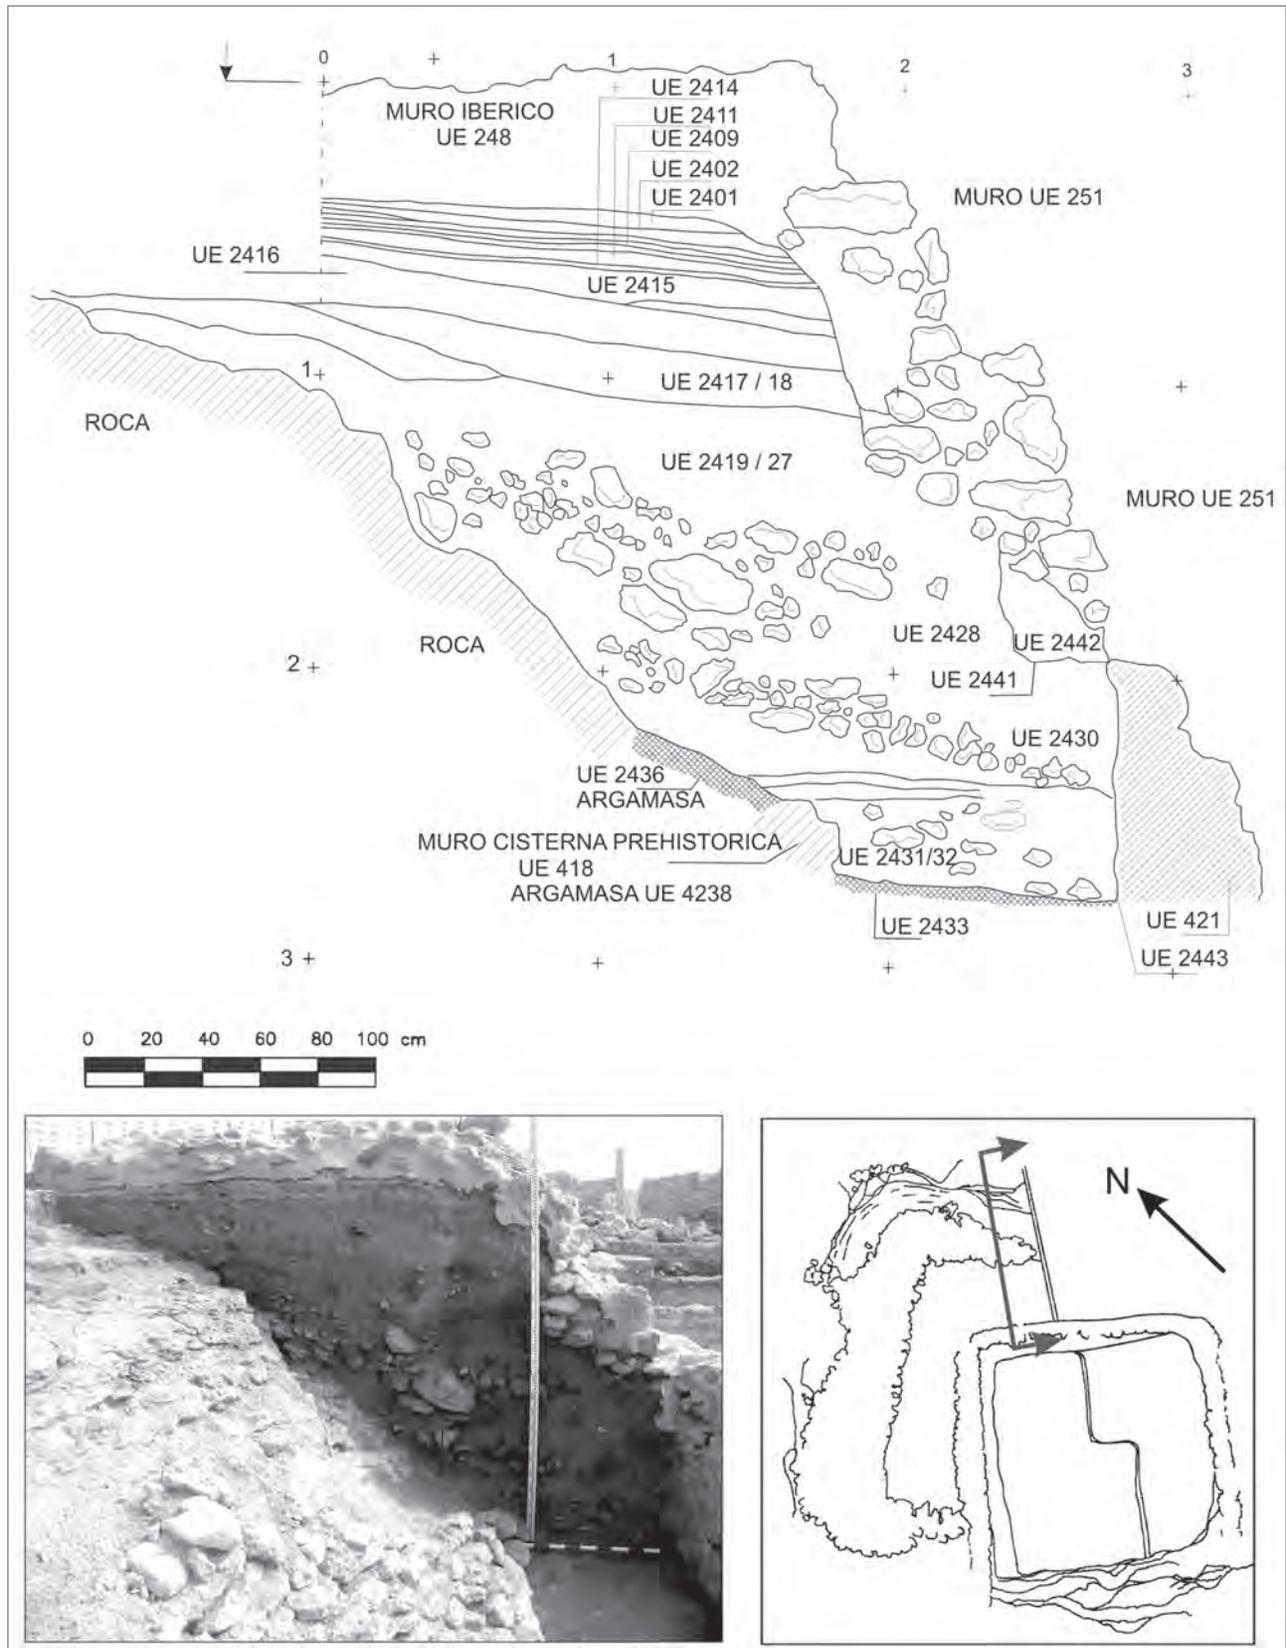
Figura 228. Perfil del interior de la cisterna prehistorica. El muro 421 pertenece a la cisterna ibérica y los estratos 2401 al 2416 están relacionados con ella cronológicamente. Posteriormente se recortan estos estratos y los prehistóricos para la construcción del muro 251 que cierra el edificio de la casa del horno (Ib 1 a 3).

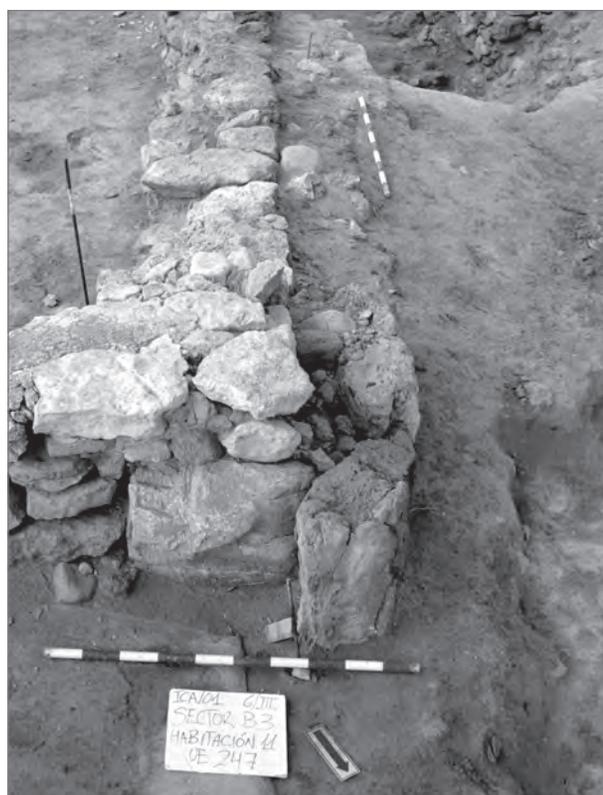
Figura 229. Detalle del muro 247 y de su refuerzo exterior.

y evitar roces de carruajes (Fig. 229), lo que parece apuntar que en algún momento el edificio se encontraría exento. Con el tiempo, el espacio ocupado por la estancia Ib 3 se desgajó del conjunto mediante la construcción del tabique UE 241, de apenas 0,35 m. de grosor, y se abrió una puerta en la zona de la fachada que lo independizaba del resto de estancias. A partir de las relaciones estratigráficas del muro 251 con respecto a la cisterna, hemos podido conocer que el edificio se construyó por encima de las capas de tierras acumuladas sobre la plataforma de captación de agua, por tanto, en un momento inmediato a la amortización de la cisterna y antes de emplearla como basurero.

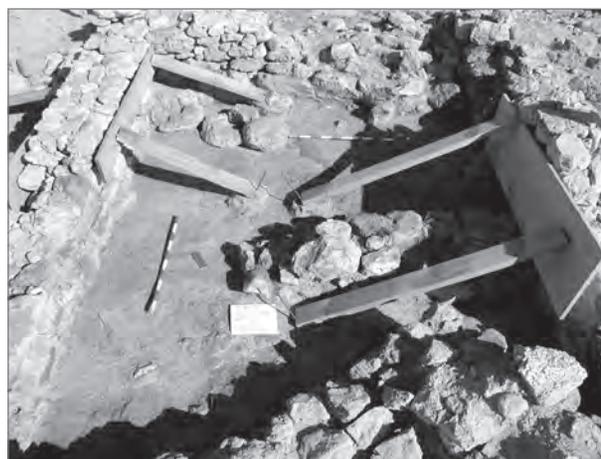
Figura 232. Departamento Ib 6. En la esquina superior izquierda se ven los elementos pétreos que Llobregat localizó en Ib 4.

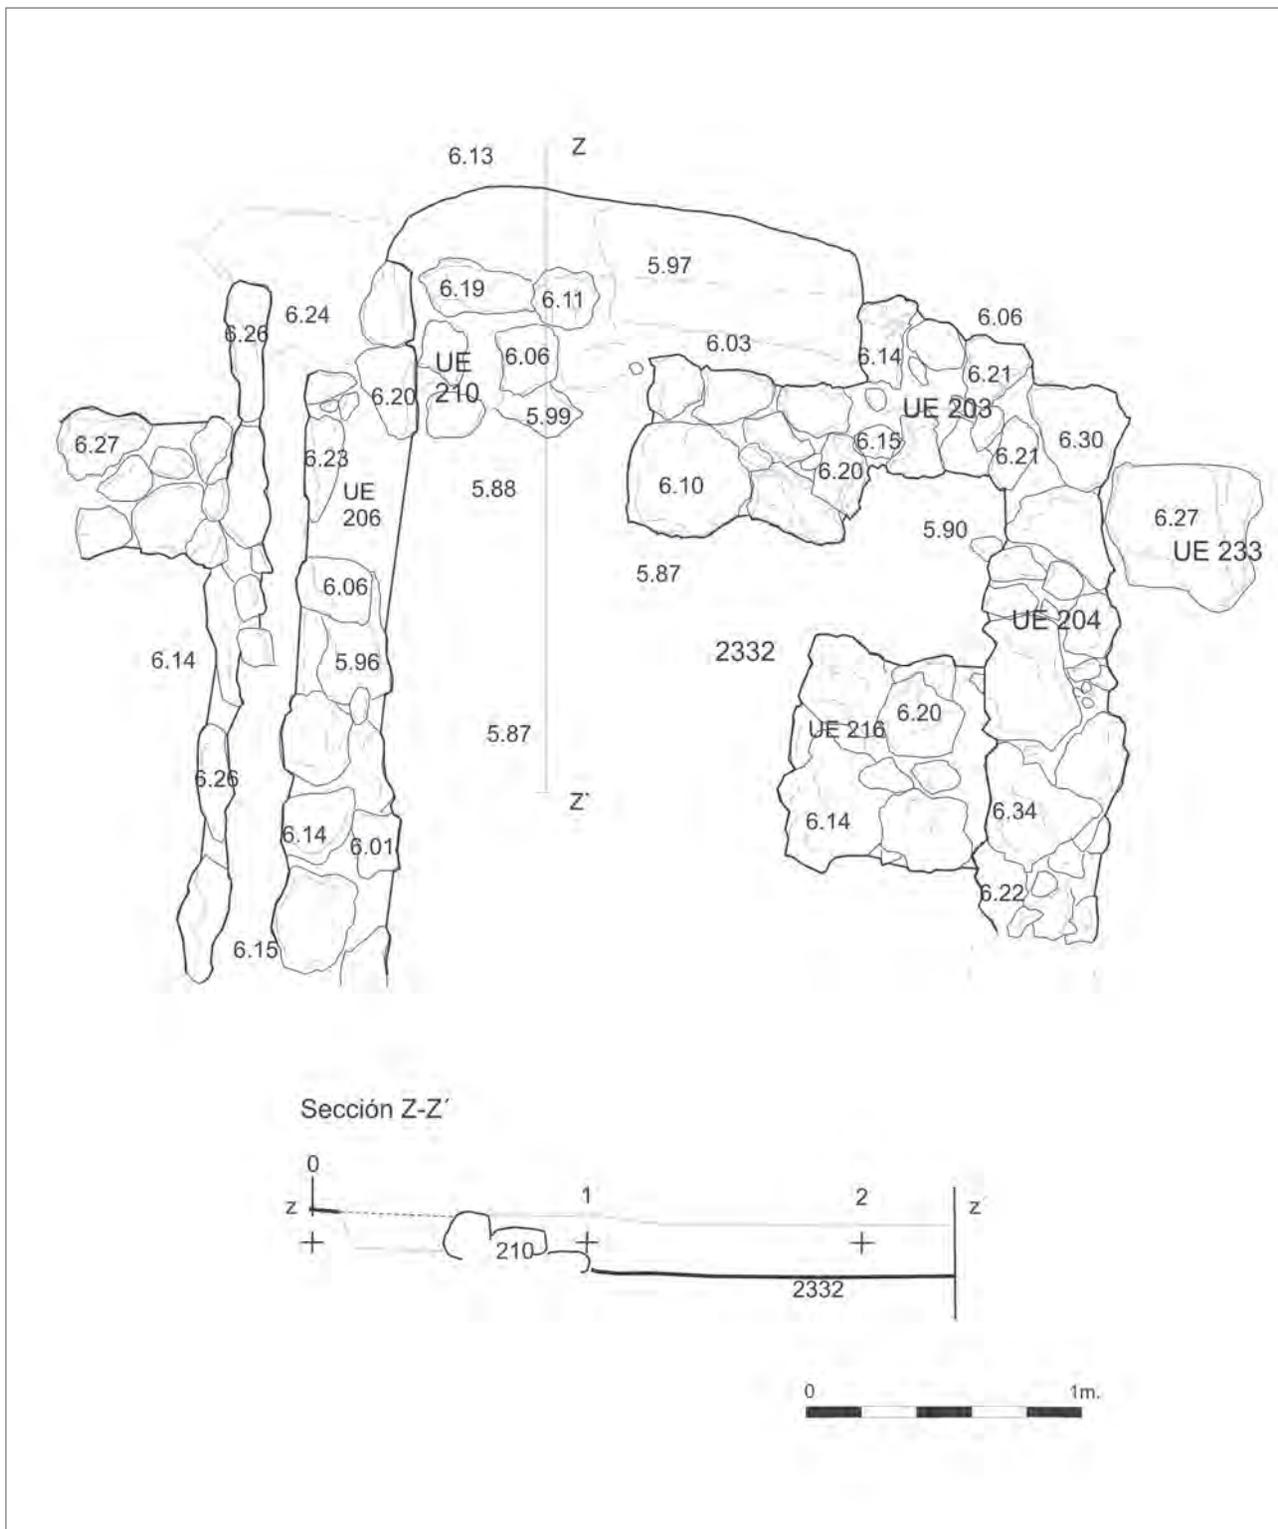
Figura 233. Planta y sección del sistema de entrada a Ib 23.

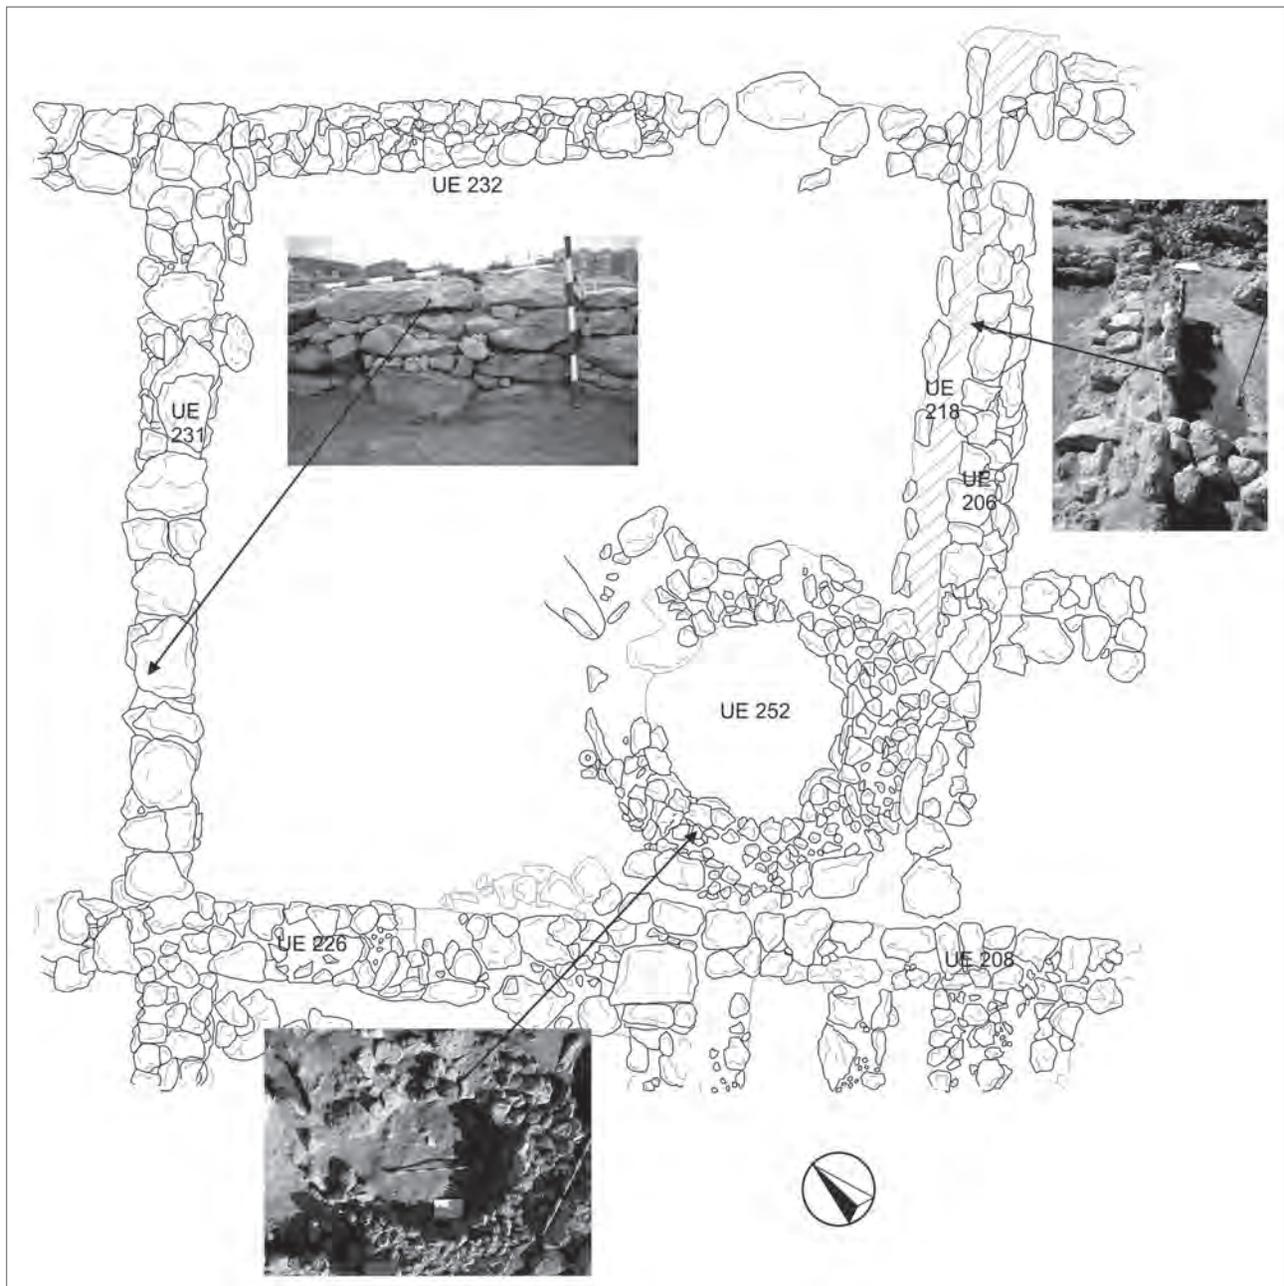
Figura 234. Plano del departamento Ib 5 con fotografías de detalle del horno, el canal y el alzado del muro.

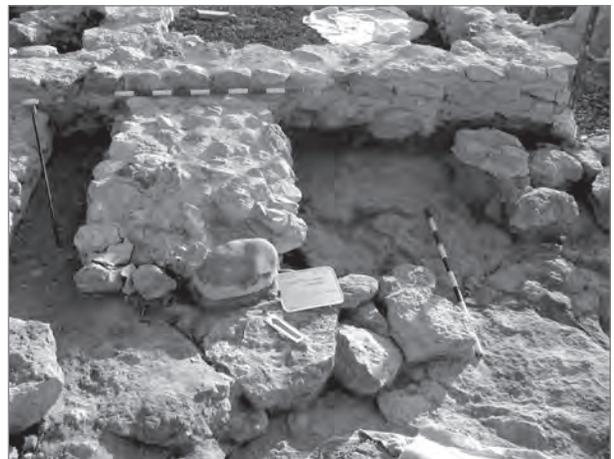
Figura 237. Muros de la fase I del sector B4. Están situados directamente por debajo de la plataforma de mampostería UE 221.

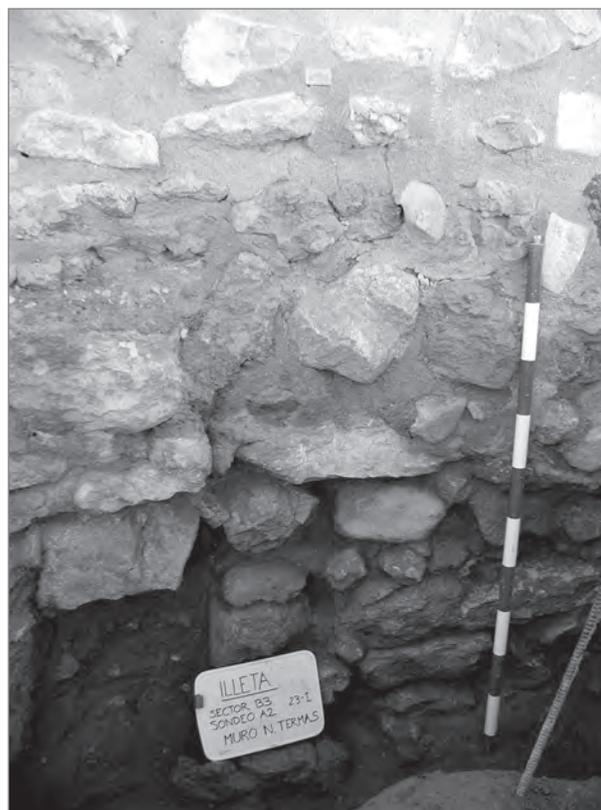
Figura 239. Detalle del muro 310. En la zona de hipocaustum del *tepidarium* es más profundo que en el *frigidarium*.

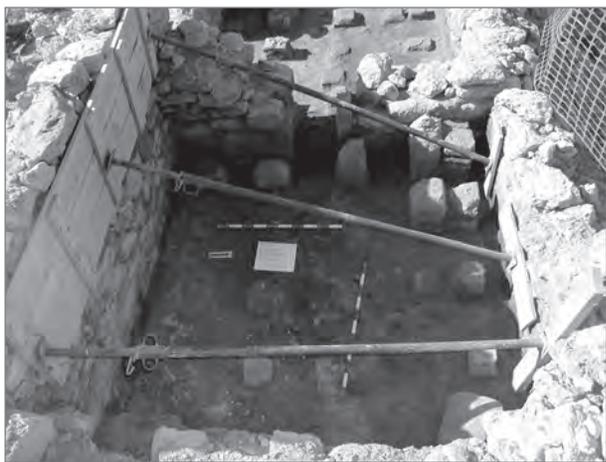
Figura 240. Fotografía del *hipocaustum* del *tepidarium*. El estado de conservación de los muros obligó a que se apuntalasen para trabajar en su interior.

El *tepidarium* estaba cubierto por una capa superficial fruto de los aportes eólicos y el derrumbe de los muros (UE 3004). Al retirarla se ha comprobado que todavía quedaban *in situ* algunas piedras de arenisca bien talladas en forma de paralelepípedos que formaban parte de las *pilae* del *hipocaustum*. Estas piedras presentaban un orificio en su parte superior en el que se ensartaría un vástago que uniría con otra pieza de similares características, para de este modo alcanzar la altura necesaria hasta la implantación del suelo de la habitación. También se ha localizado sobre el suelo del *hipocaustum* restos de otras *pilae* de ladrillos de forma cuadrada de las que en ocasiones sólo quedaba una hilada. Una de las *pilae* era de ladrillo circular. También ha sido posible distinguir la huella sobre el pavimento de las *pilae* que faltan. Con estos datos se ha restituido su situación, por lo que sabemos que en total habría 25 *pilae* dispuestas de manera regular; las cinco más cercanas a los muros 311 y 312 se encuentran totalmente pegadas a éstos, mientras que las dos filas más cercanas al muro 310 se encuentran unidas. Esta es una de las razones que induce a pensar que la cámara de aire por la que se expulsaban los humos y el aire caliente se encuentra en esta pared. El suelo sobre el que se encontraban estos elementos es de arcilla muy rojiza (UE 334) (Fig. 240).
