LA ILLETA DELS BANYETS
(EL CAMPELLO, ALICANTE)

ÉPOCAS IBÉRICA Y ROMANA I
HISTORIA DE LA INVESTIGACIÓN Y SÍNTESIS DE LAS
INTERVENCIONES RECIENTES (2000-2003)

MANUEL H. OLCINA DOMÉNECH
ADORACIÓN MARTÍNEZ CARMONA
FELICIANA SALA SELLÉS

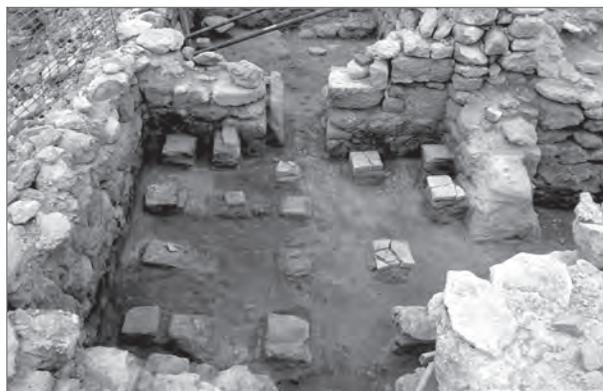
Figura 241. *Hipocaustum* del *caldarium*.

Estos sillares son los más degradados, pero en la parte del muro 319 todavía ha sido posible observar este detalle. En el interior de la bañera se han localizado dos muretes adosados a las paredes del *hipocaustum* cuya función era sustentar el suelo de la bañera permitiendo que el aire caliente circulara por debajo.

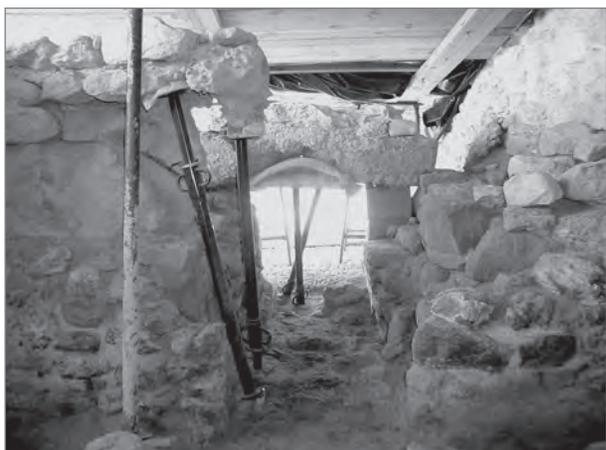
Los muros 313 y 321 también tienen un grosor muy superior al del resto de muros del edificio. Sostienen un arco, UE 320, formado por piedras de arenisca que se encuentra muy degradado por la acción del calor. Las piedras sobre las que se apoya han perdido buena parte de su materia y del arco tan sólo se conserva un salmer y dos dovelas (Fig. 242). Este arco pone en comunicación el *hipocaustum* del *caldarium* con el horno del *praefurnium*. Es la estancia que se encuentra en peor estado de todo el edificio, ya que tan sólo conserva el muro 310 y unas pocas piedras del muro de cierre oeste que están indicando su longitud. En el lado sur conserva el arranque del muro. El canal del horno se construye con dos muretes de ladrillo refractario adosados a los muros 313, 321, 326 y 322. En la boca del horno se conservaba todavía el dintel de piedra labrado en forma de arco achatado que encontró Llobregat (Fig. 243).

Figura 242. Detalle del arco del *caldarium* del que sólo se conserva el salmer y los restos de las dos dovelas que se encuentran en primer plano apuntaladas.

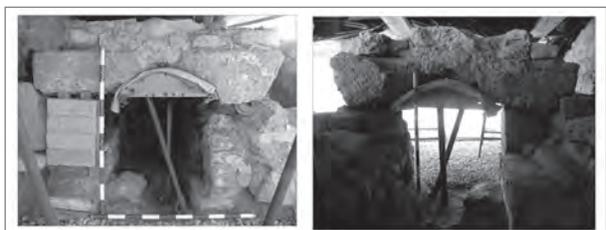
Figura 243. Vistas del arco del *praefurnium* desde el interior y el exterior del horno.

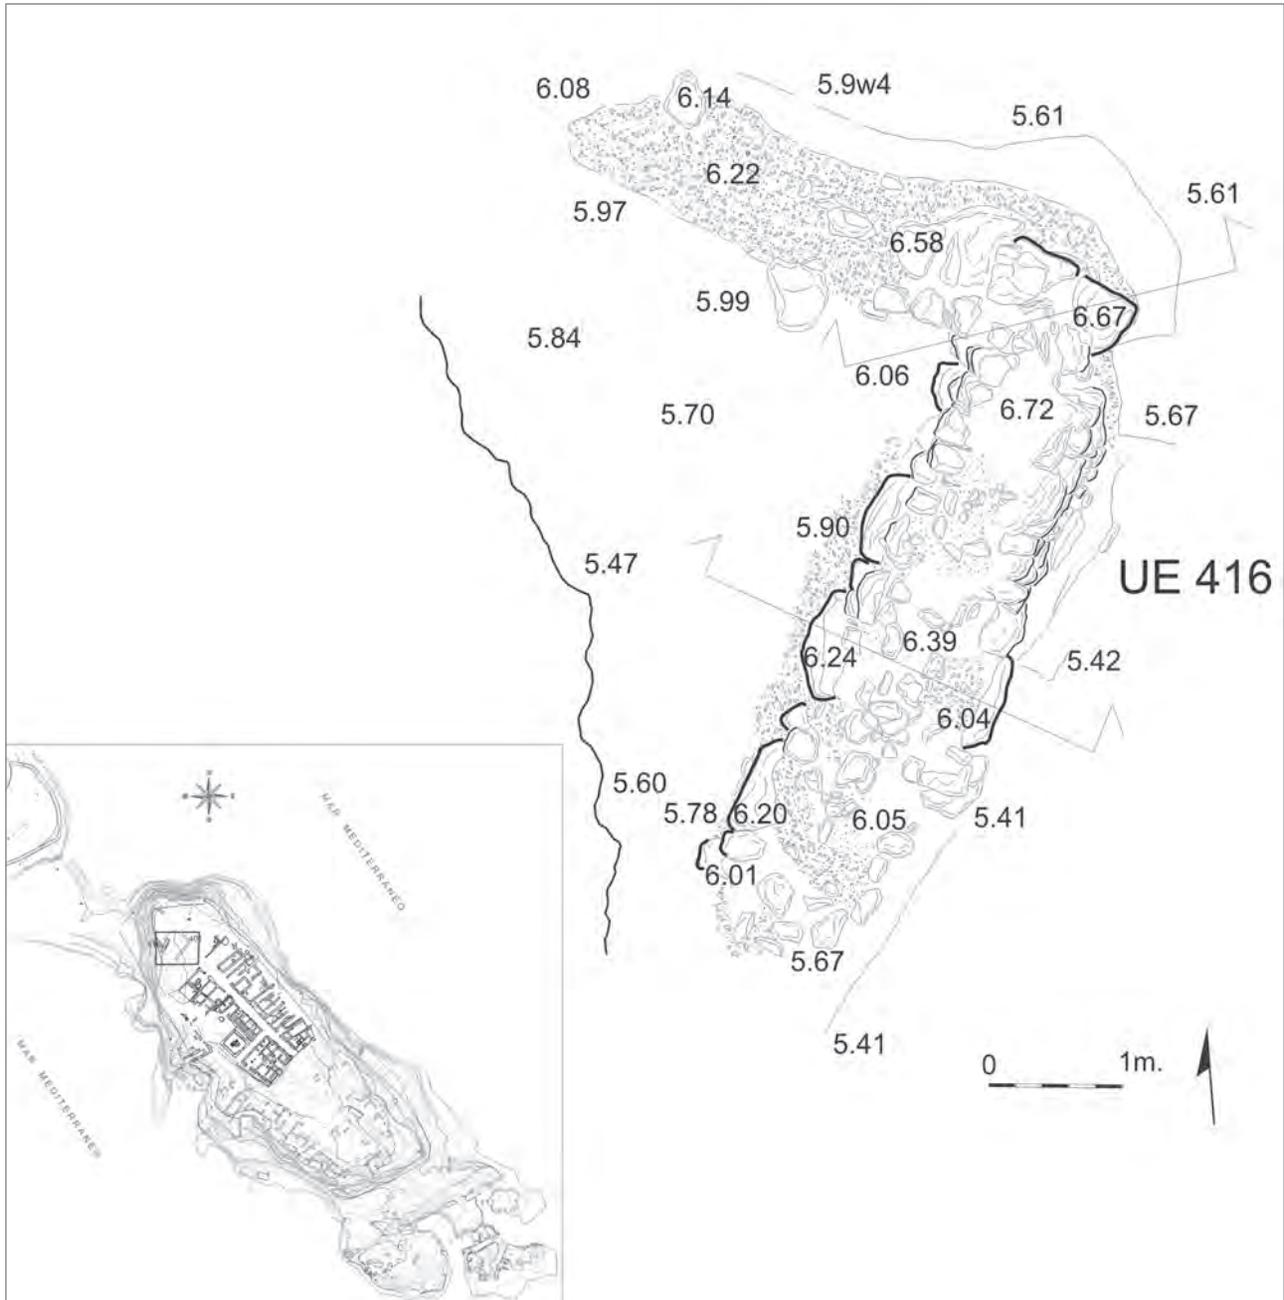
Figura 244. Planta del muro 416 situado en el extremo noroccidental de la isla.

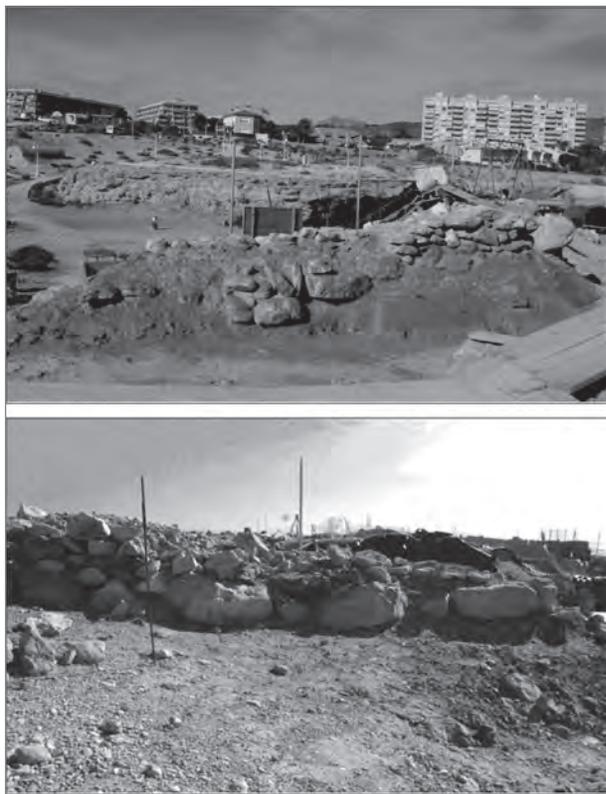
Figura 245. Parámetros del zócalo del muro 416.

Los paramentos aparecen bien definidos en el tramo mayor (Fig. 245). Ambos están contruidos con una hilada de base de grandes bloques alargados. Proceden de los acantilados que hay junto al alfar, donde la erosión marina ha hecho aflorar unos potentes estratos de gravas que contienen dichos bloques, y se pueden extraer con mucha facilidad. Los bloques redondeados, sin aristas, se utilizan en la construcción sin trabajar, aunque procurando ofrecer el lateral más plano como cara vista. A partir de esta primera hilada se emplea un aparejo de mampostería bastante tosco, cuyas piedras se extrajeron del sustrato rocoso de la isla. Los mampuestos están colocados tendiendo a formar hiladas hasta una altura máxima conservada de 65-70 cm., aunque con un retranqueo progresivo conforme se va ganando altura. Se crea así un ligero talud que explica la diferencia de ancho entre la hilada de base de grandes bloques y la cota superior conservada: en la base el ancho oscila entre 1,40 y 1,60 m. mientras que en la cota superior mide entre 1 m. y 1,20 m. Se constata asimismo que la primera hilada de la mampostería ya se coloca retranqueada unos 15-20 cm. con respecto a la hilada de grandes bloques. Esto indica que a partir de la primera hilada los paramentos estarían cubiertos con un grueso revestimiento del que quedan restos adheridos a una de las grandes piedras de la base. Para el relleno entre los paramentos se emplea un amasado de arcilla de color anaranjado y gravas que aglutina escasas piedras de mediano y pequeño tamaño. Esta misma argamasa de arcilla y gravas se emplea como trabazón de la mampostería. Este tramo del muro se construye sobre un plano inclinado, ya que la cota de asiento de estos bloques oscila entre los 5,92 y 6,22 m.s.n.m., como se puede apreciar en la figura 245.

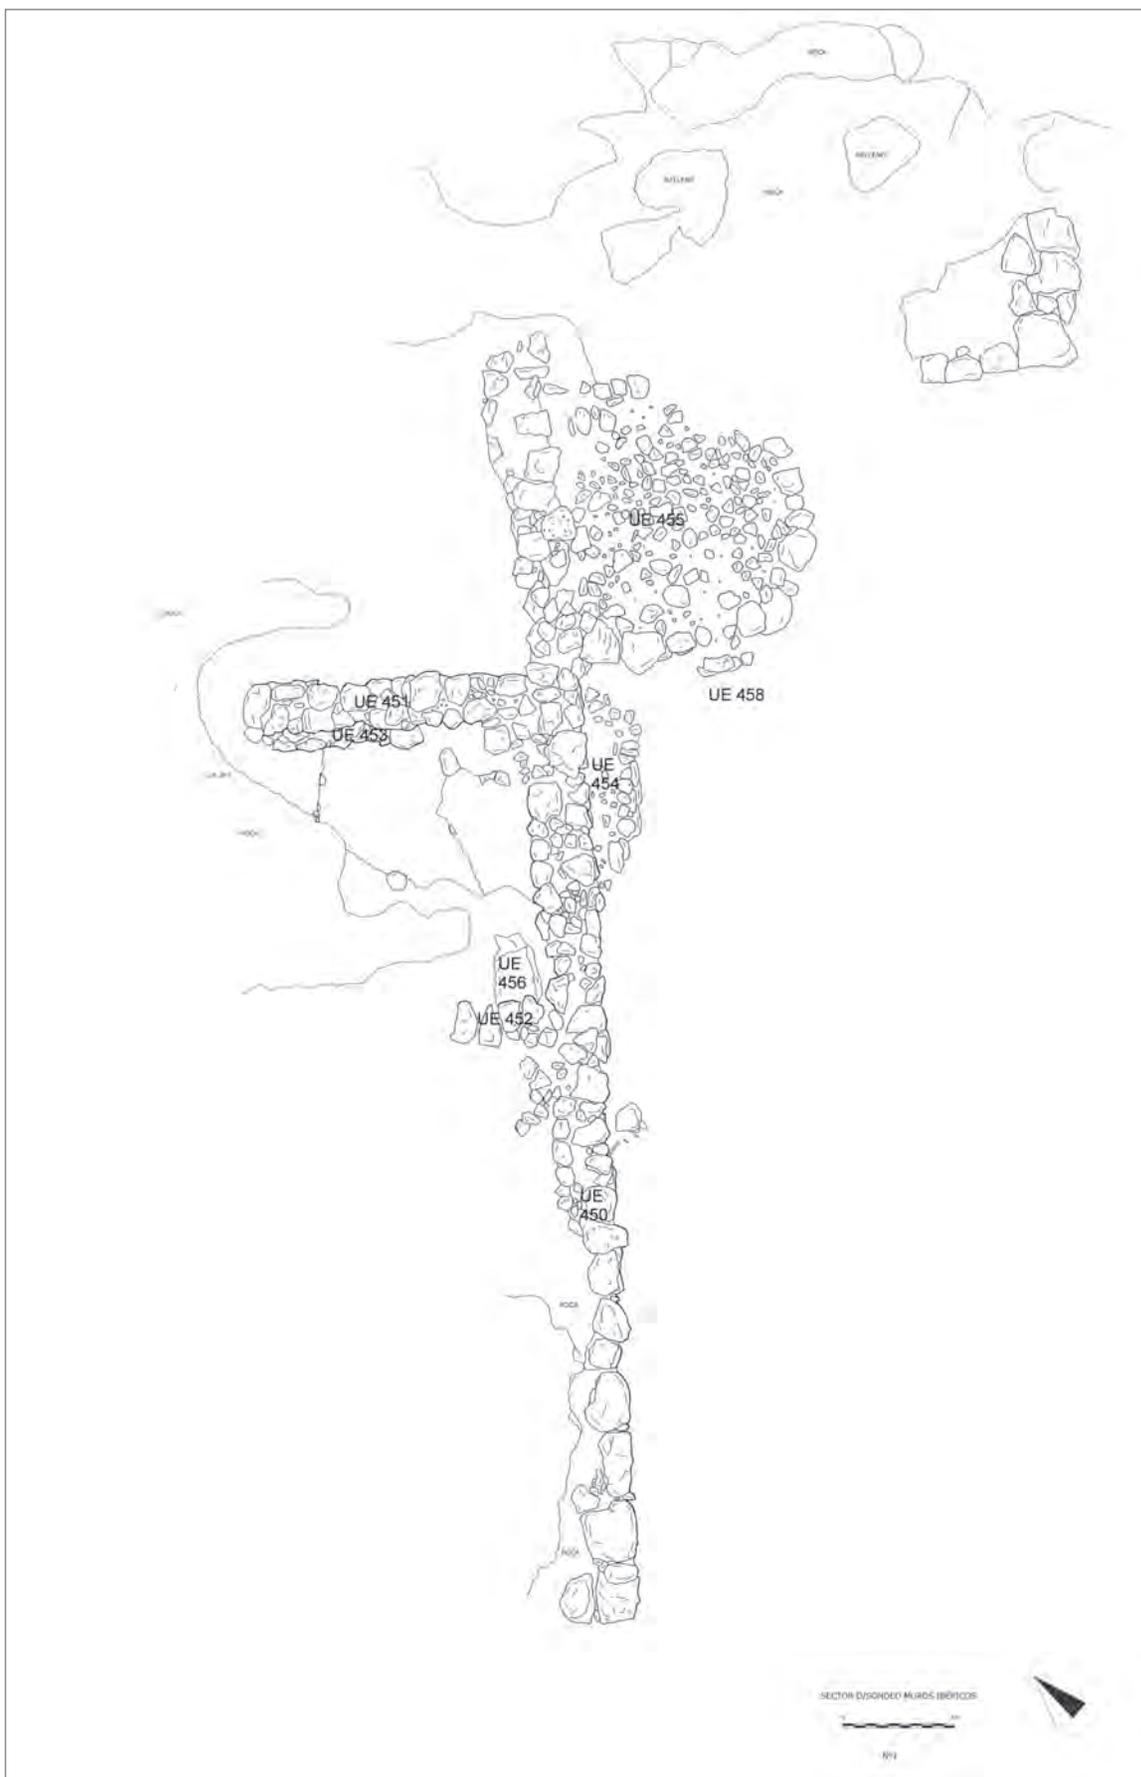
Figura 247. Restos conservados de las estructuras ibéricas cercanas a la cisterna prehistórica 1 que Llobregat interpretó como una factoría de salazones.

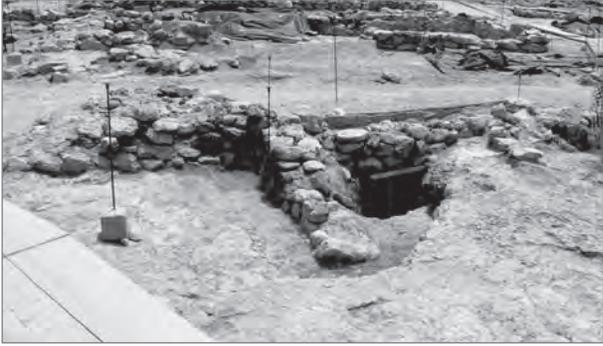
Figura 248. Imagen de las estructuras ibéricas interpretadas por Llobregat como una factoría de salazones.

En el lado contrario del muro 450 se comprueba que aflora la roca en la mayoría de la superficie. Por debajo del muro 452 y obliterada por éste, se descubrió una canalización construida con mortero de cal de la que se conserva un tramo muy corto (UE 456). Corre paralela al muro 450 al que se adosa. Esto implica que este muro tuvo dos momentos de uso, un primero en el que la canalización servía para encauzar un líquido y un segundo en el que pierde su función y se construye el muro que la amortiza. Al retirar los niveles superficiales también se comprueba la existencia de un recorte en la roca con forma de medio ovalo que contenía estratos arqueológicos (UE 457). Este recorte rodeaba al muro 451. En su interior se diferencian dos estratos: UE 4403 ocupa toda la superficie salvo en la esquina de los muros 450 y 451 donde aparece el estrato UE 4405. Ambos han proporcionado cerámicas a torno y a mano. Al retirarlos se observa que bajo el muro 451 había otro anterior construido directamente sobre la roca y al que se adosan los estratos mencionados. Entre la argamasa que traba el muro inferior se ha localizado cerámica de barniz negro (Fig. 248).

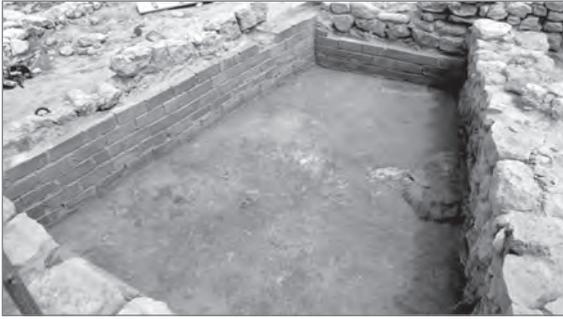
Figura 250. Interior de la estancia Ro 3. Llobregat mandó construir muros de ladrillos para mantener los perfiles sobre los que asentaban los muros romanos.

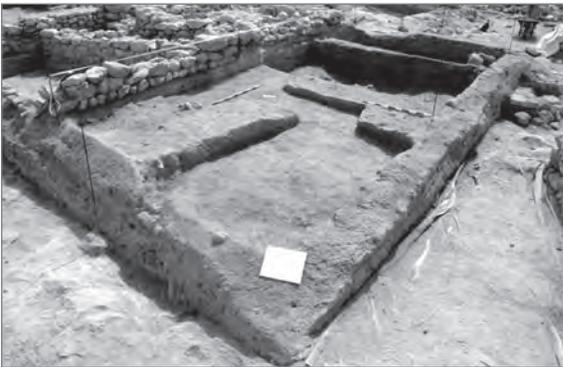
Figura 251. Imagen del proceso de excavación de la calle 1.

Los trabajos comenzaron en las habitaciones romanas Ro 1, 2 y 7 construidas sobre la calle 1 (Fig. 251). Los escasos estratos arqueológicos se limitaban a los testigos bajo los muros romanos. En primer lugar, encontramos los restos de los muros de cierre de los departamentos Ro 1 y 2, que se levantan (UUEE 500, 506, 503, 504, 501-543, 512). Bajo las piedras de estos muros se localiza el nivel de argamasa de barro que los cimentaba. Por debajo de esta argamasa aparece una tierra arcillosa anaranjada muy compacta, cuyo grosor oscila entre 0,26 y 0,38 m., originado por el derrumbe de las paredes de adobe de las casas ibéricas (UE 5029=5052, 5068, 5069). Bajo ella aparece una capa grisácea oscura y suelta con abundantes carbones

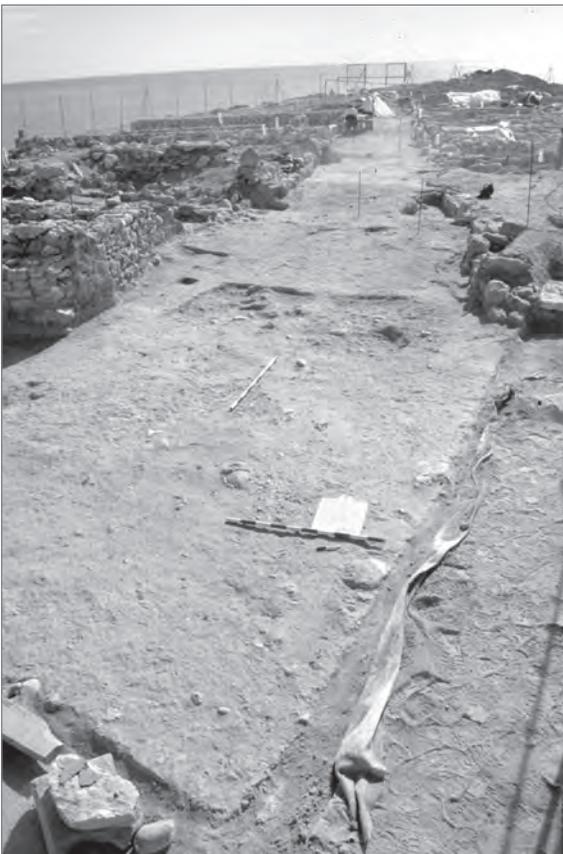
Figura 252. Estado de la pavimentación de la calle 1 frente al sector E.

y materiales arqueológicos (UE 5054), interpretada como el nivel de uso y dispuesta sobre otra unidad formada por pequeñas capas de arcilla naranja mezclada con cenizas (UE 5075=5076 y 5077), que se sitúa ya sobre la última unidad coincidente con el pavimento que Llobregat localizó en el interior de las dos estancias (UE 5032) (Fig. 252).

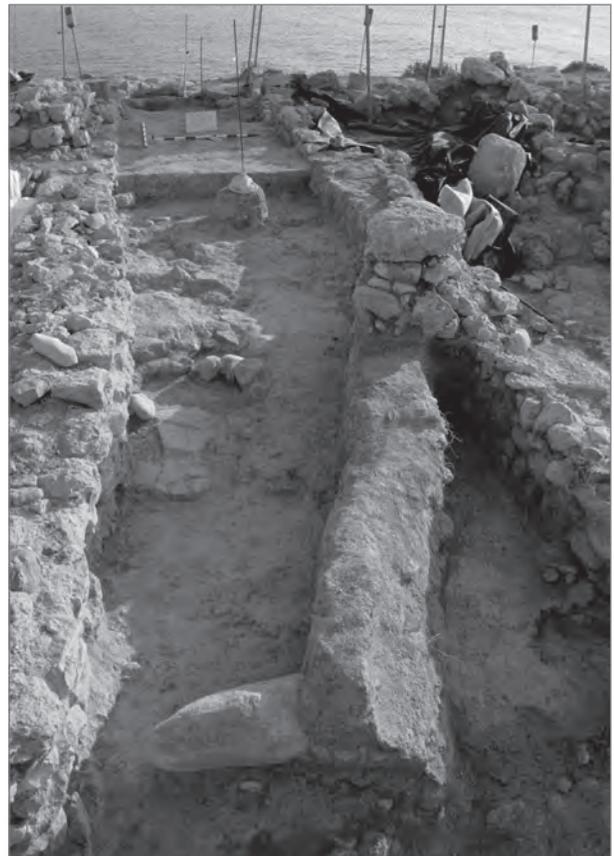
Figura 253. El departamento Ib 10 durante el proceso de excavación. En primer plano, testigo del muro romano 511-512.

A continuación se excavaron los testigos del muro romano UE 511 y 512 dentro de la estancia Ib 10 (Fig. 253). Era el muro que separaba el corredor del patio de la villa de la zona no excavada por Llobregat, quedando como testigo de la estratigrafía. En el muro 511 se encuentra en primer lugar unos mampuestos y la argamasa sobre la que asientan (UE 5159). Después aparecen dos paquetes de tierra: la primera es una capa

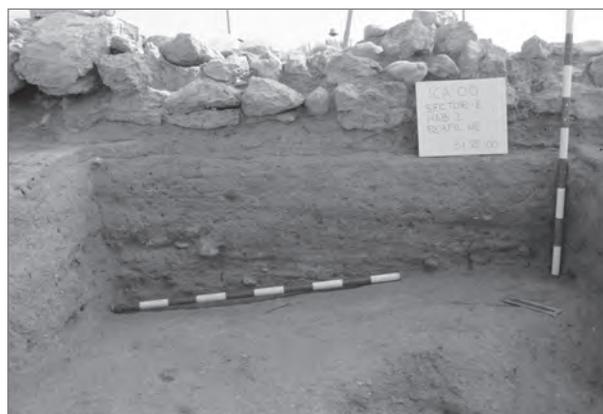
Figura 254. Perfil ibérico bajo el muro romano 505-508.

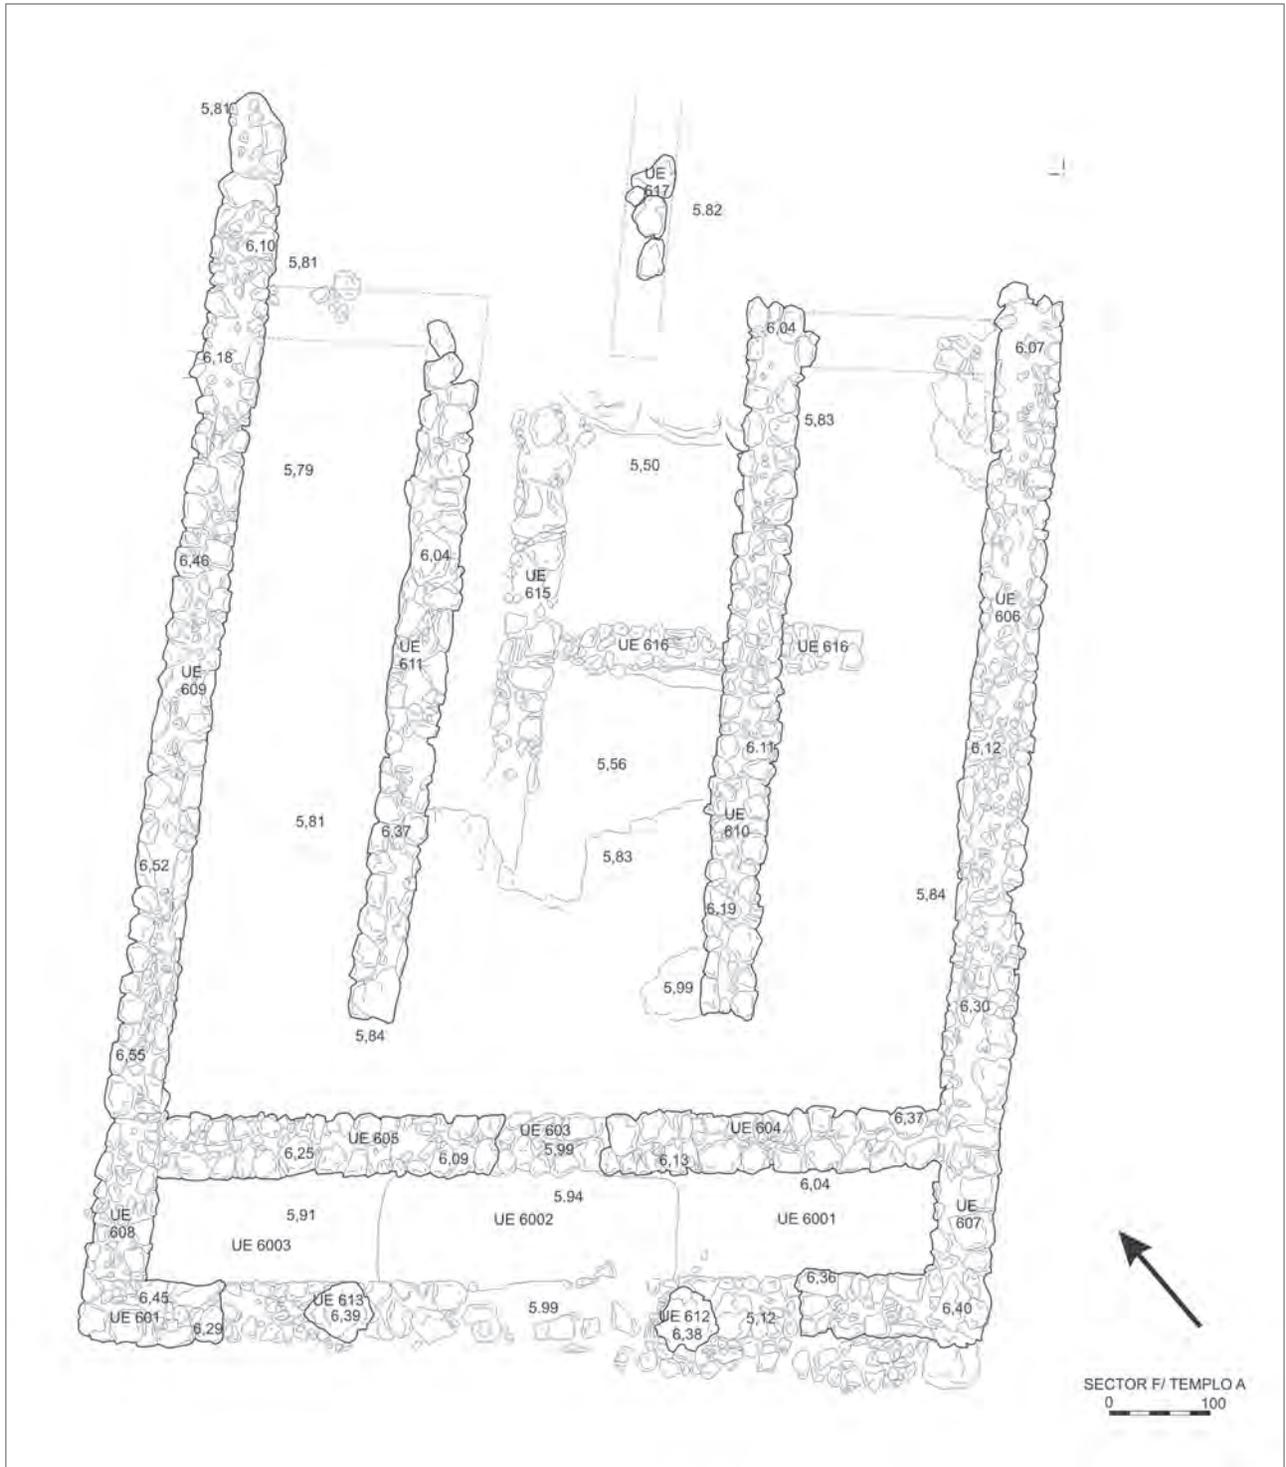
Figura 255. Plano del templo A.

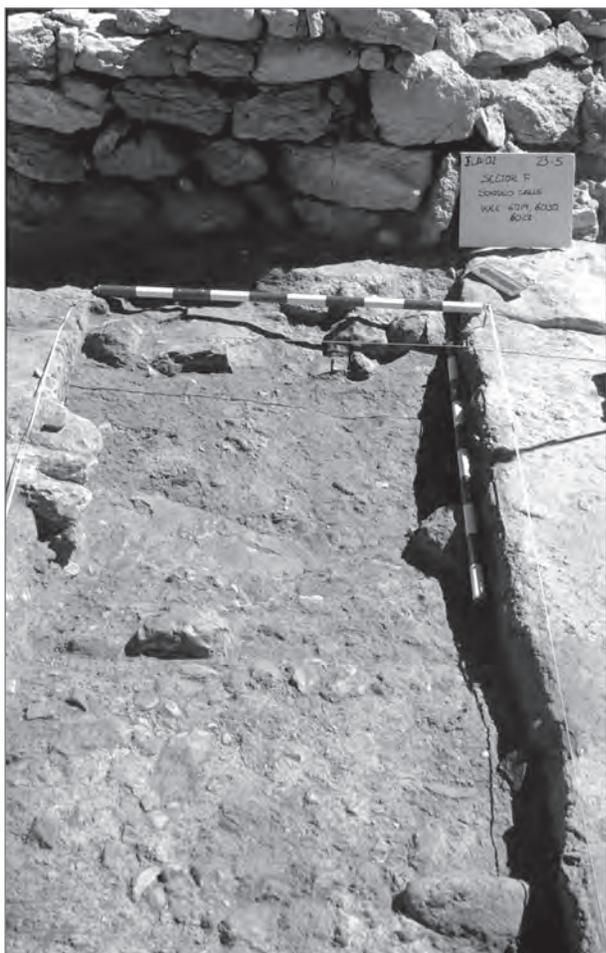
Figura 256. Pavimentación de la calle 1 en el sondeo almacén-templo A.

Hemos podido conocer el momento de construcción del templo A gracias a un sondeo realizado en la calle 1 (Fig. 256). En este sondeo se constata que el edificio se construyó con la primera pavimentación de la calle. También se constatan los restos de un banco que en un primer momento se adosaba a la pared derecha de la fachada y que fue anulado con la segunda pavimentación. Se ha documentado un tercer pavimento apoyado en los muros del templo, pero no encontramos indicios del cuarto pavimento localizado en otros sondeos de la calle, posiblemente porque Llobregat lo retiró en su día.

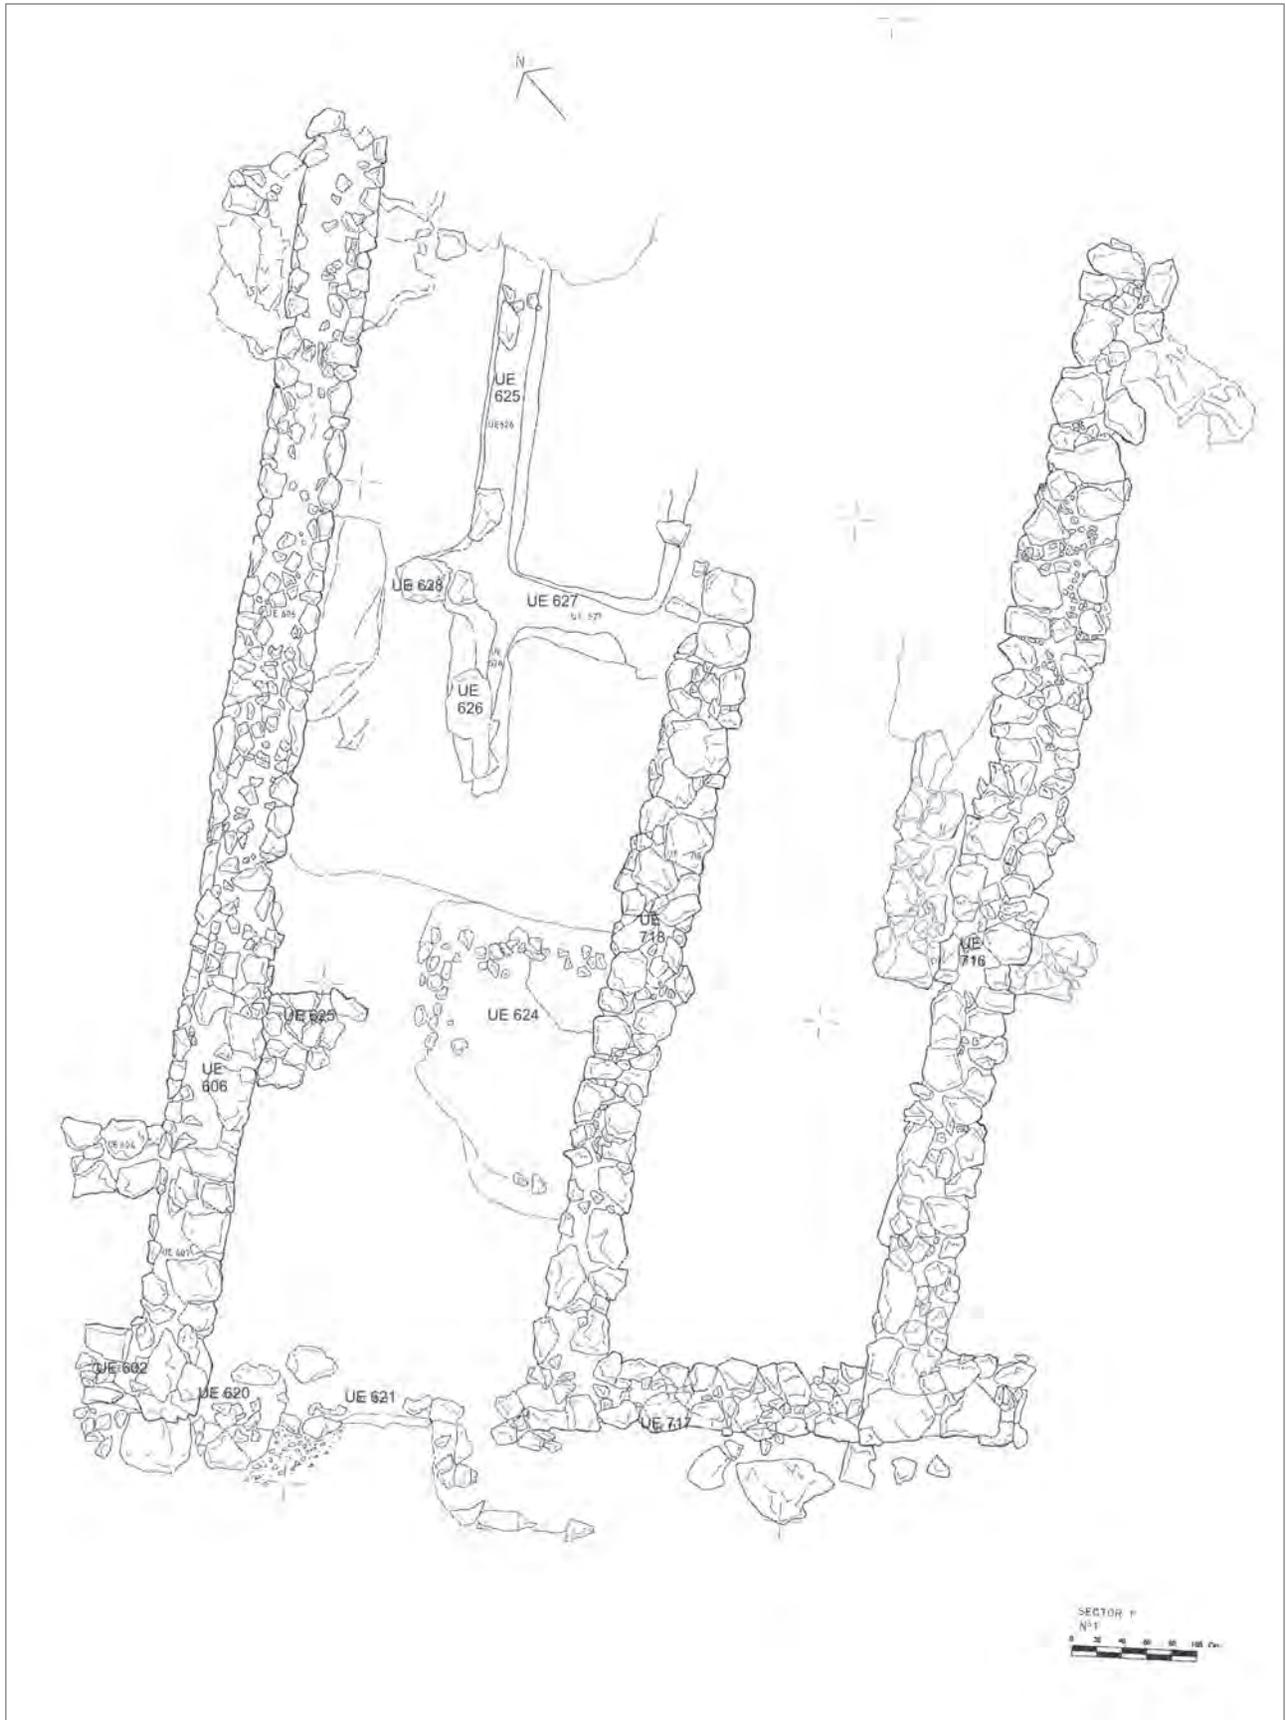
Figura 259. Plano de los departamentos Ib 20 y 21.

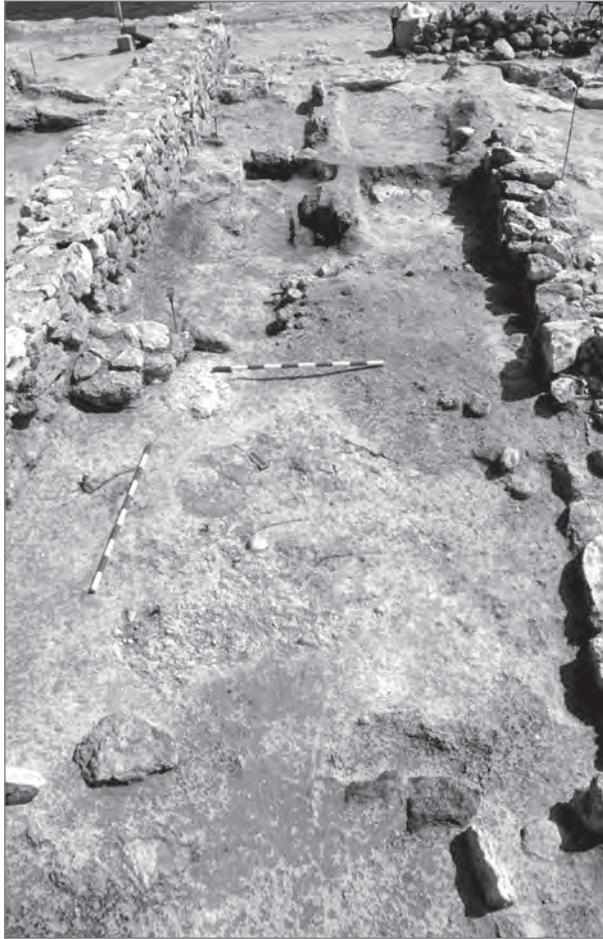
Figura 260. Departamento Ib 20.

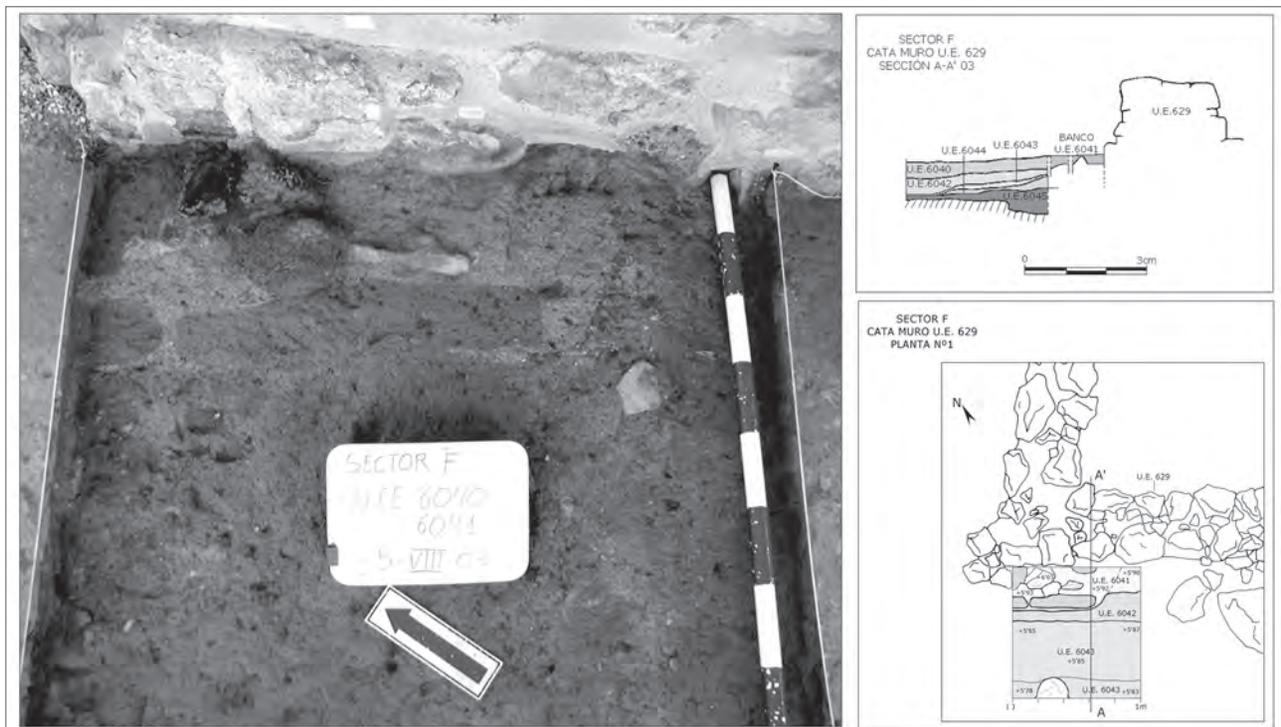
Figura 261. Sondeo del banco de adobe situado al exterior de los departamentos Ib 20 y 21.

En la calle 1, junto al muro de fachada de los departamentos Ib 20 y 21, se ha realizado un sondeo que pone de manifiesto la existencia de un banco de adobe adosado y de unos 30 cm. de ancho, aunque muy arrasado. Los adobes se dispusieron verticalmente delimitando la estructura, y el interior se rellenó con piedras, arcilla y fragmentos de adobe. En el sondeo no se ha encontrado la primera pavimentación de la calle, pero sí se constata que la segunda pavimentación se adosa al banco (Fig. 261).

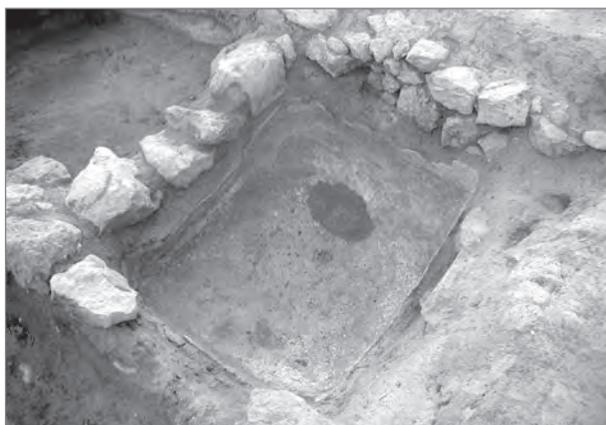
Figura 265. Detalle de una de las piletas de Ib 42 revestidas con mortero de cal.

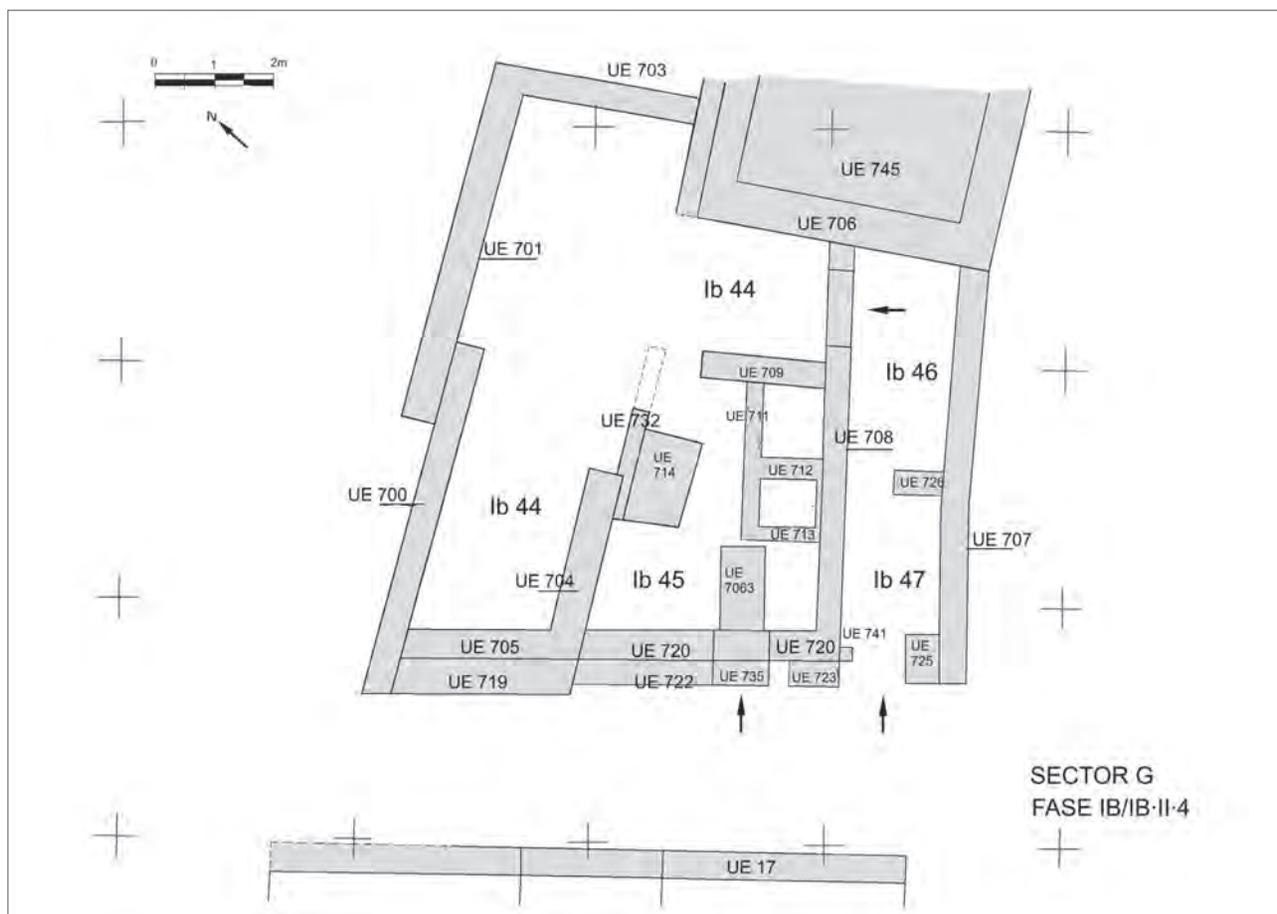
Figura 266. Plano con las estructuras de la fase IB/IB-II-4.

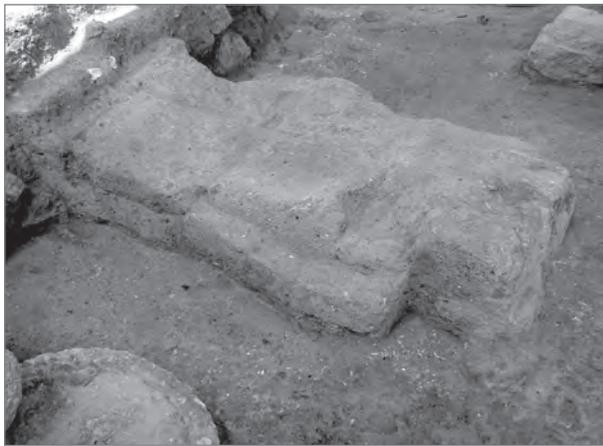
Figura 267. Estructura de adobes UE 7063 situada junto al umbral.

Con el paso del tiempo la calle se fue deteriorando y se hizo necesaria una nueva pavimentación, en este caso una capa uniforme, compacta y de color gris (UE 7056). No se documentan nuevas construcciones asociadas a este pavimento, aunque sí una importante remodelación en el edificio del sector G, marcada por el cambio de disposición de los umbrales del edificio que dan lugar a la fase **IB/IB-II-4** (Fig. 266). El vano UE 735, único que comunicaba con la calle 1 en esos momentos, presenta una reparación consistente en la colocación de tres adobes superpuestos adosados a la jamba sur de la puerta. Entre estos adobes y los del alzado del muro existe una llaga de unos 6 cm. de grosor, cuando lo normal son 2-3cm., posiblemente porque los adobes se colocan contra el enlucido del muro. Por tanto, el vano se estrecha y otro dato que lo confirma es el espacio que queda vacío entre el nuevo umbral y el banco UE 723, ya existente desde la primera fase del edificio. Sobre el nuevo y tercer pavimento de la calle se dispone el nuevo umbral formado por dos grandes piedras acompañadas de otra más pequeña. En la parte interior del umbral UE 736, y sobre el pavimento de la estancia Ib 45 (UE 7068), encontramos una estructura de adobes muy deteriorada (UE 7063) (Fig. 267) que parece una escalera o rampa de acceso

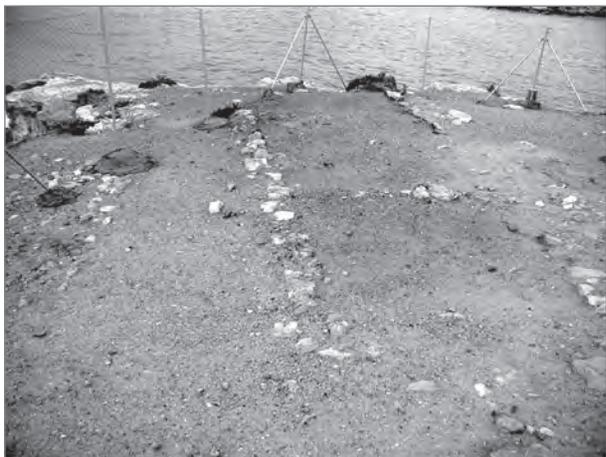
Figura 269. Estructuras del sector H visibles en superficie.

Además de muros de mampostería se han documentado otras estructuras arqueológicas diferentes. Las primeras son unas piletas revestidas con mortero de cal semejantes a las localizadas en el sector A y G encontradas en otros dos puntos diferentes. También se ha identificado una estructura construida con sillares de arenisca sobre una gruesa solera de mortero de

cal de gran calidad. Los sillares se encuentran muy degradados por estar expuestos a las condiciones ambientales.

En este sector nos hemos limitado a realizar un listado de las estructuras que aparecen en superficie, recogiendo sus cotas y medidas, así como levantar un plano topográfico de las mismas, por lo que aún quedan muchos datos por conocer. Esperamos que en próximas campañas se pueda acometer su excavación y nos proporcionen nuevos datos sobre los habitantes de la isla en la antigüedad. Mientras tanto, han sido protegidas mediante capas de geotextil y de tierra. Esta zona del yacimiento está musealizada con un jardín geométrico en el que se han plantado especies autóctonas, algunas en peligro de extinción (Fig. 269).

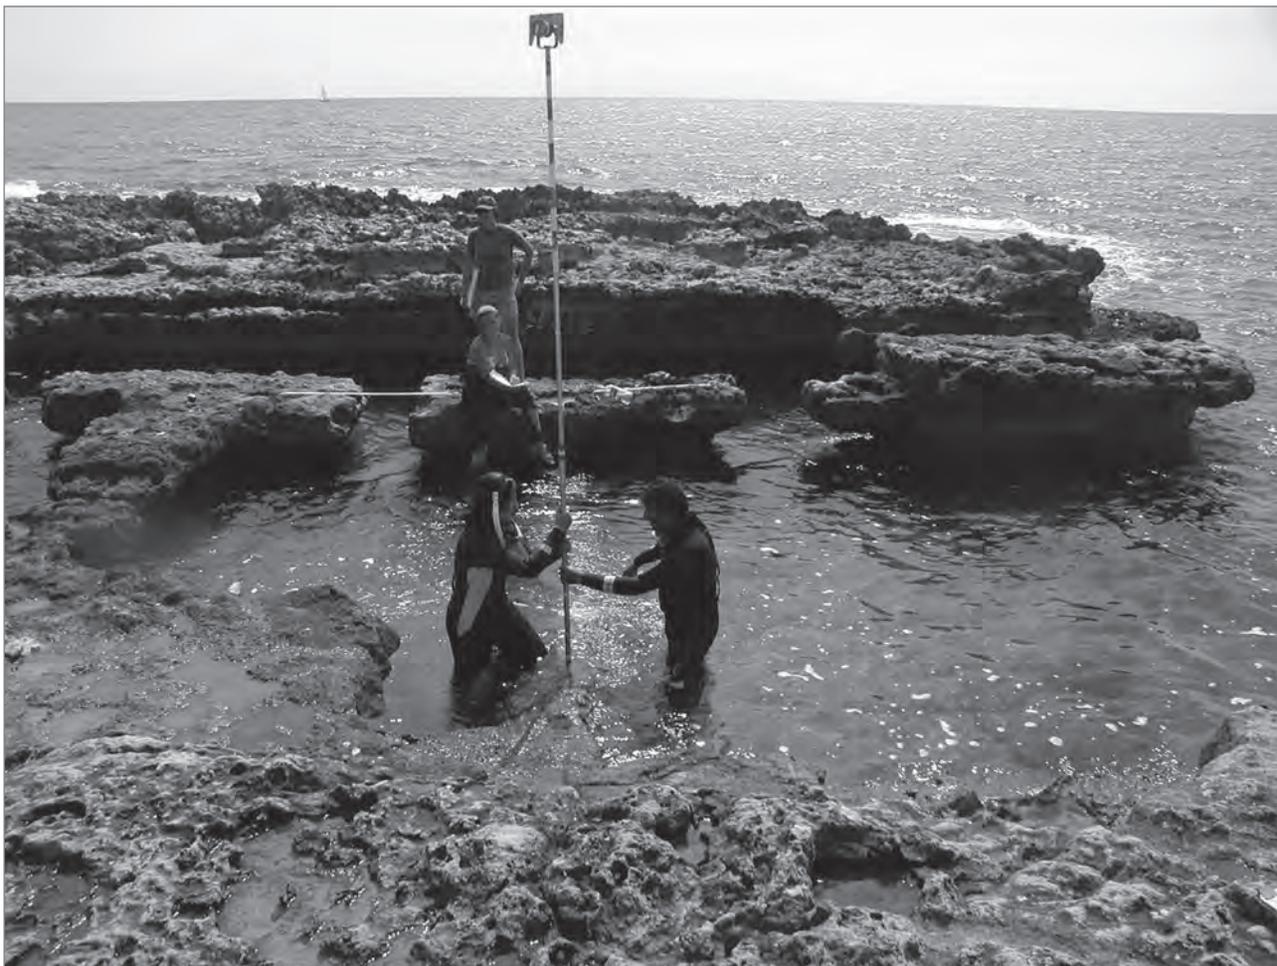
Figura 270. Imagen de las piscifactorías mientras se realizaba su topografía.

Se trata de los viveros de pescado excavados en la roca del litoral cuya documentación ha consistido en la realización de su planimetría y de las secciones correspondientes, lo que ha permitido conocer su verdadera profundidad (Fig. 270). En los meses de julio y septiembre de 2003, dentro del programa europeo ANSER, se realizaron en los viveros del extremo su-

reste y sur de la Illeta prospecciones y levantamientos planimétricos en 3-D (Fig. 270), actividades dirigidas por M. Olcina y R. Castillo con el objetivo de obtener una documentación exacta y rigurosa de este importante vestigio de cría de peces que únicamente se conoce en la Península Ibérica en tres puntos de la costa alicantina: Campello, Xàbia y Calp, todos denominados popularmente como “Banys de la Reina Mora”. La planimetría, sufragada por el MARQ, fue realizada por la empresa Topogat S. L., con el concurso necesario de personal experto en técnicas de buceo (R. Castillo, J. A. Moya, J. Moltó, D. Ortega) y arqueólogos de campo (A. Martínez, P. Abarca, A. Molas) que además documentaron el proceso. Se tomaron 770 puntos mediante topografía clásica, estación total y prismas. Además se trazaron 19 perfiles (11 en los viveros del sureste y 8 en los del sur) con la toma de 1116 puntos (Fig. 271). La tarea resultó compleja debido a la inestabilidad del medio marino y la profundidad de algu-

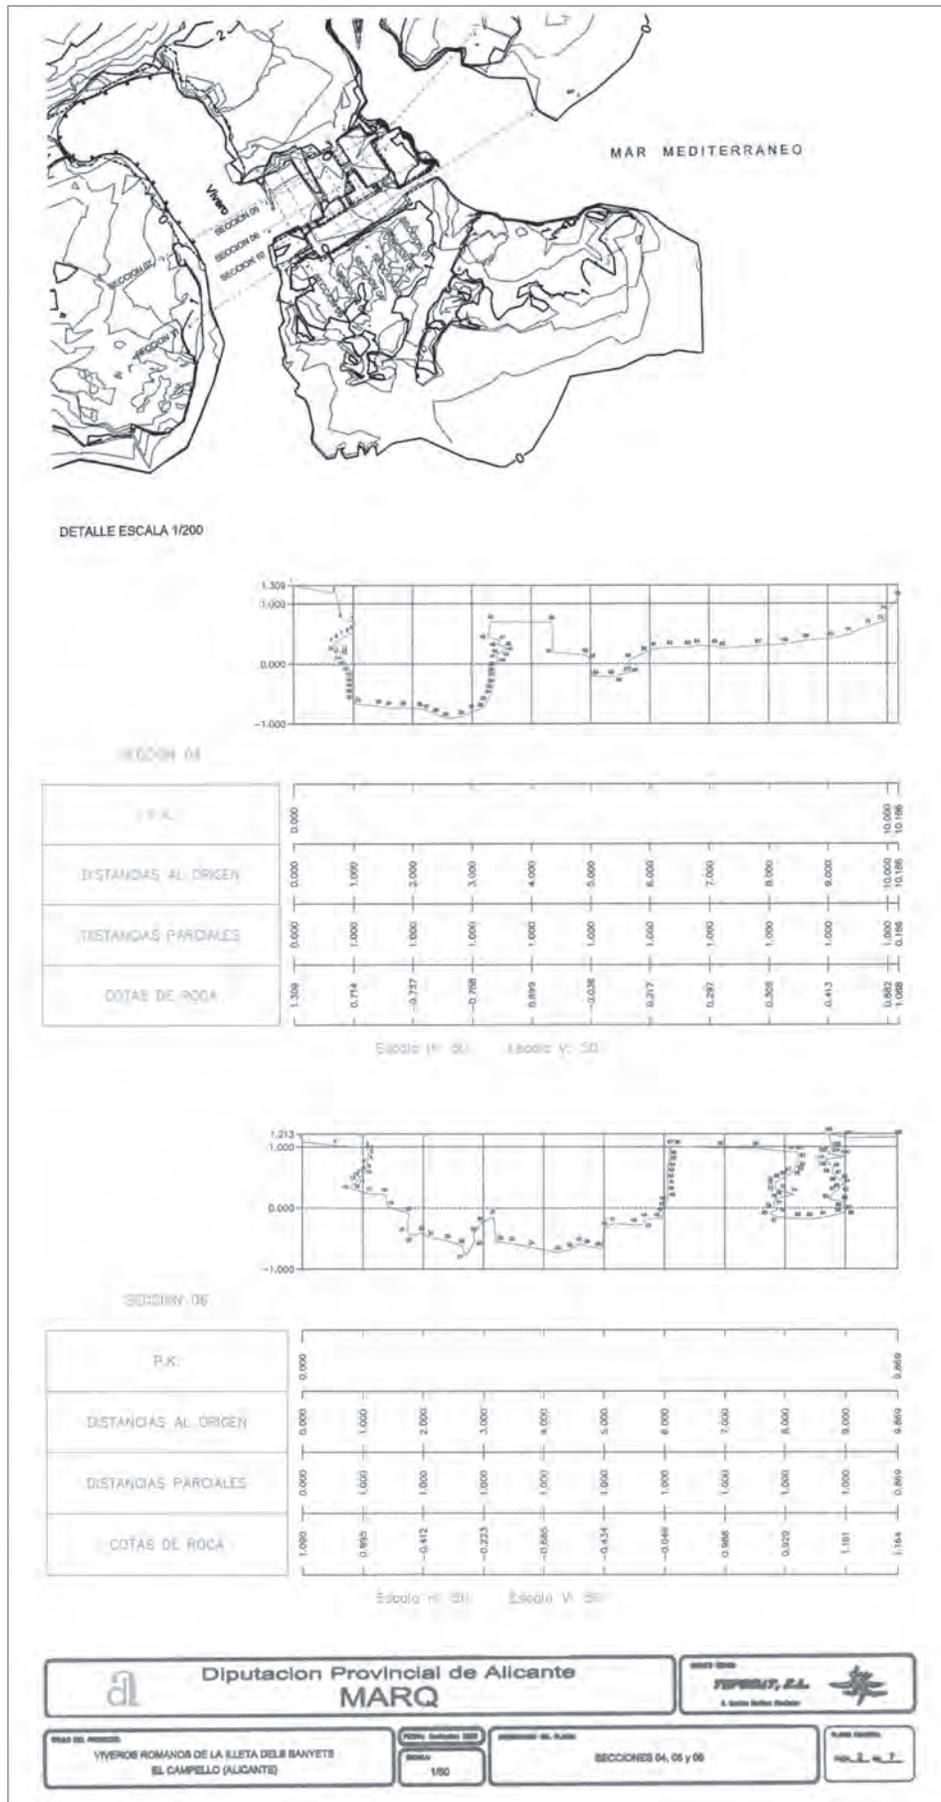
Figura 271. Secciones 4 y 6 de las piscifactorías.
