LA ILLETA DELS BANYETS
(EL CAMPELLO, ALICANTE)

ÉPOCAS IBÉRICA Y ROMANA I
HISTORIA DE LA INVESTIGACIÓN Y SÍNTESIS DE LAS
INTERVENCIONES RECIENTES (2000-2003)

MANUEL H. OLCINA DOMÉNECH
ADORACIÓN MARTÍNEZ CARMONA
FELICIANA SALA SELLÉS

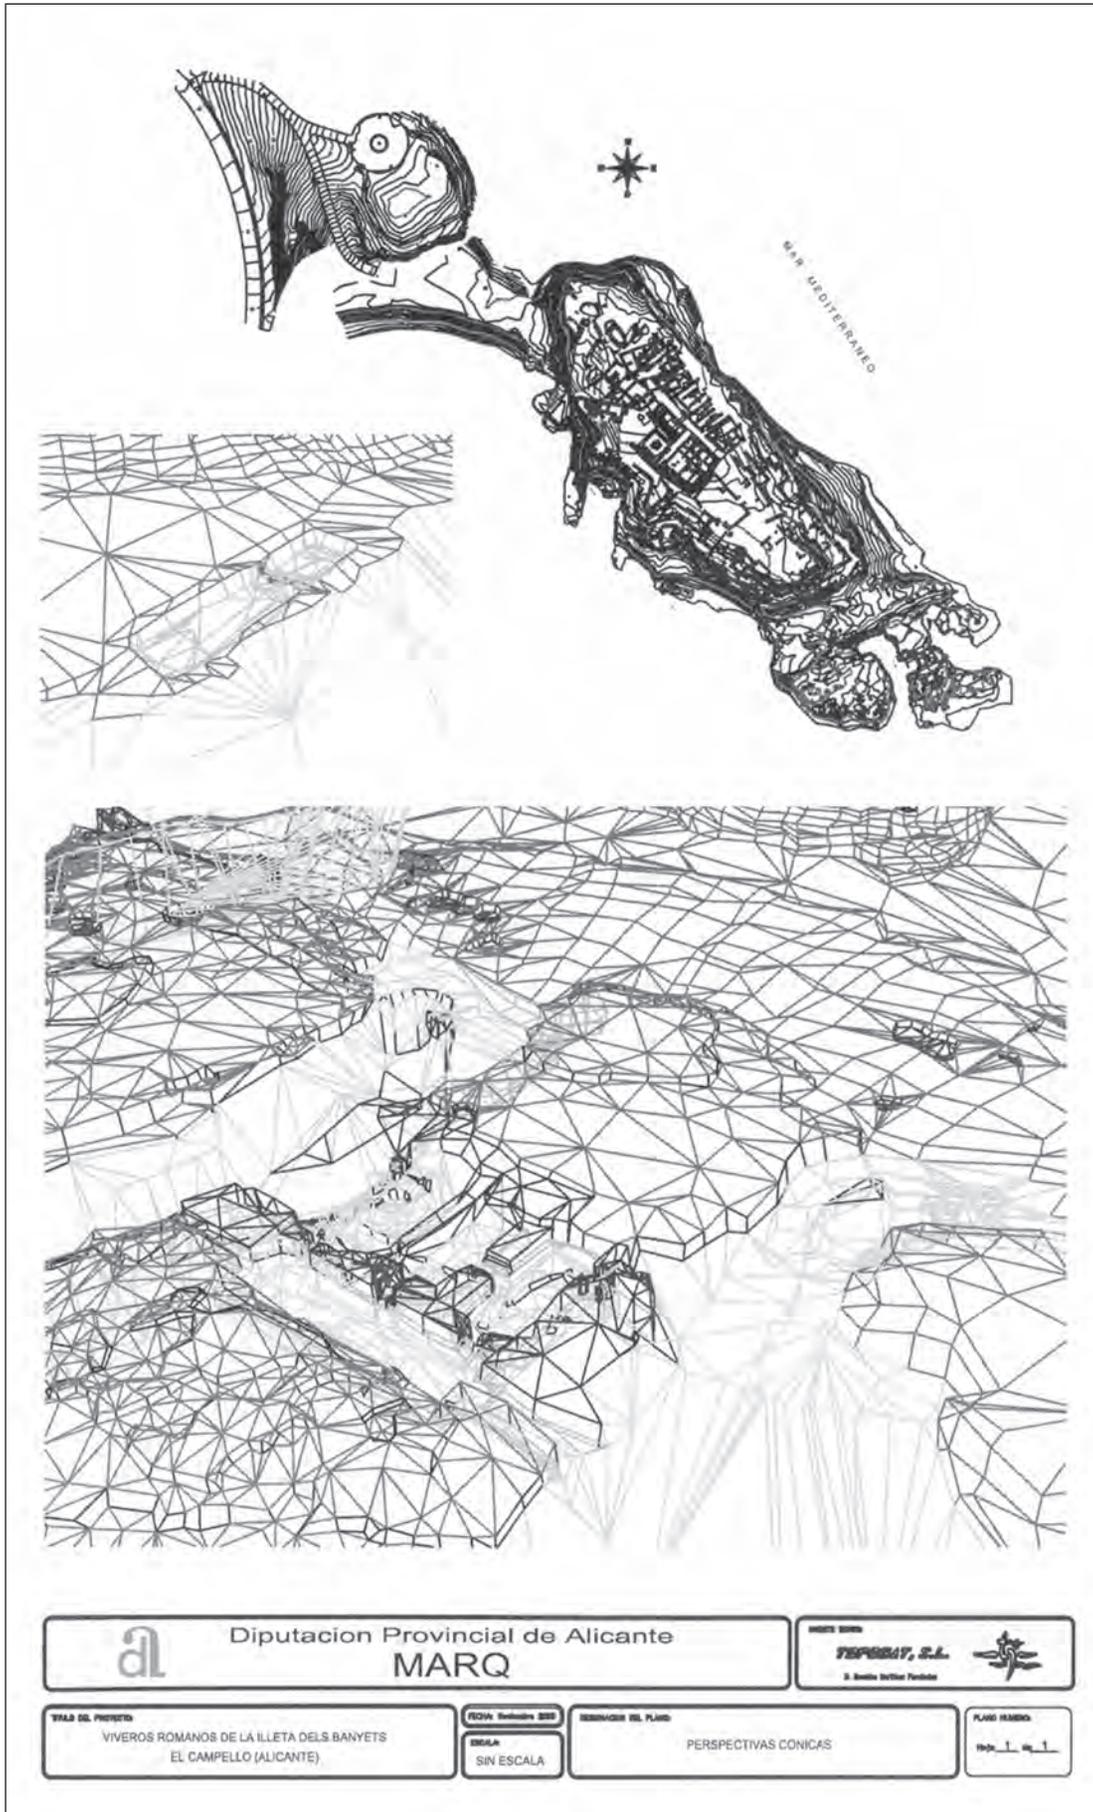
Figura 272. Perspectivas cónicas de las piscifactorías del sur y del sudeste.
