# Los Hornos de yeso del Cerro del Sastre en Sax (Alicante). Primera intervención para su puesta en valor

José Ramón Ortega Pérez (\*), Jaime M. Giner Martínez (\*\*),  
Marco Aurelio Esquembe Bebia (\*\*\*), Leticia Requena Pérez (\*\*\*\*)

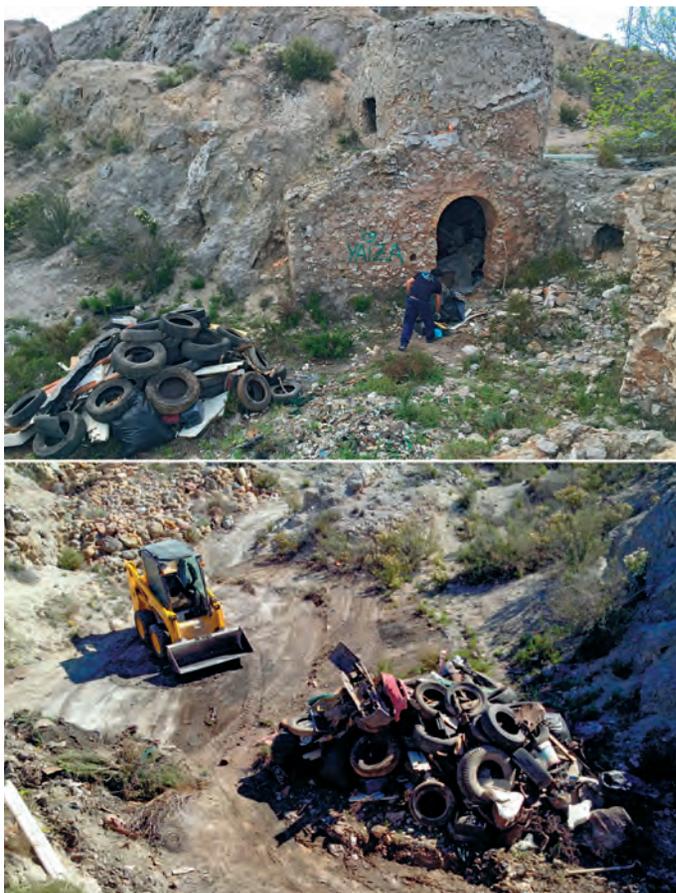
Figura 4. Situación de los hornos del Cabezo del Sastre en el año 2016. Se observa la acumulación de escombros y basura en el interior y exterior de los hornos. El Ayuntamiento acometió por ello una primera limpieza del complejo artesanal. (Fuente: Concejalía de Medio Ambiente del Ayuntamiento de Sax)

Pero la situación se ha podido reconvertir, gracias al impulso del Ayuntamiento de Sax, por medio de su Concejalía de Medio Ambiente. Este departamento promovió en el año 2016 una primera actuación en el conjunto patrimonial, con una limpieza mecánica y manual de los hornos y las canteras cercanas, donde se extrajeron unos ciento veinte mil kilos de escombros y unos cinco mil kilos de neumáticos, abandonados en los propios hornos (Fig. 4).

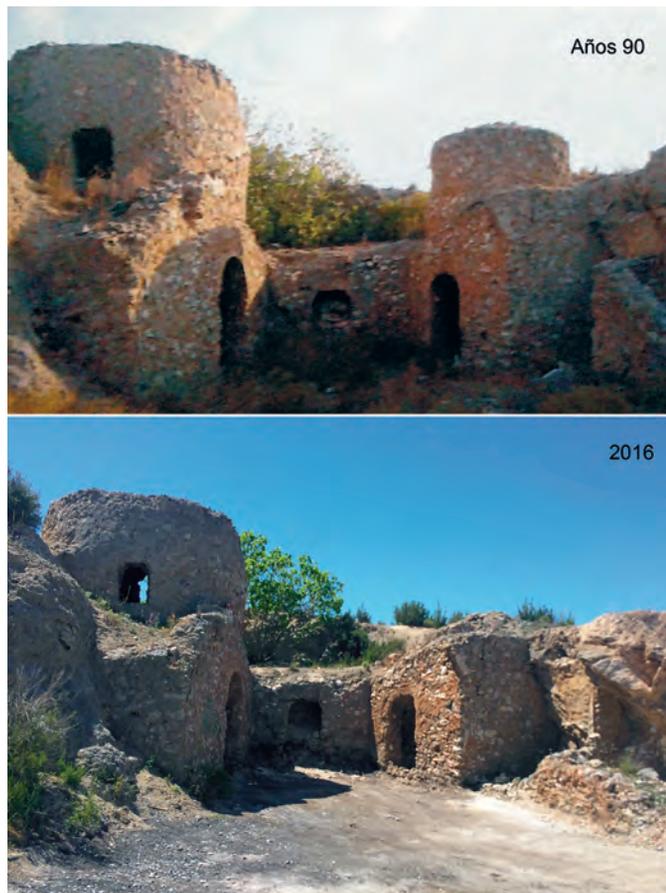
El segundo horno es de mediano tamaño (Fig. 5) y en la actualidad ha perdido su cubierta, aunque sigue las características del primero, con base cuadrangular y cuerpo superior

abovedado con la citada “capilla”, vano de acceso enfrentado al horno grande y vano en alto para armar o cargar el horno.

Figura 5. Vistas de los hornos de yeso del Cerro de Sastre en dos momentos. En la primera instantánea de los años 90 del siglo XX todavía el horno mediano conservaba su capilla. Ya en el año 2016 dicha cubierta se encontraba derruida.

Por su parte, el horno mediano, enfrentado directamente con el grande, y que posee un diámetro algo inferior, hoy en día se encuentra sin la cubierta que pudo tener. Los morteros se encuentran muy disgregados y acumula en su interior sus propios derrubios.

En este horno se plantea también el picado de yesos muertos, formación de los elementos estructurales faltantes, recuperación de la volumetría perdida, retacado/rejuntado de la mampostería y reconstrucción de la cubierta con técnicas y materiales tradicionales.

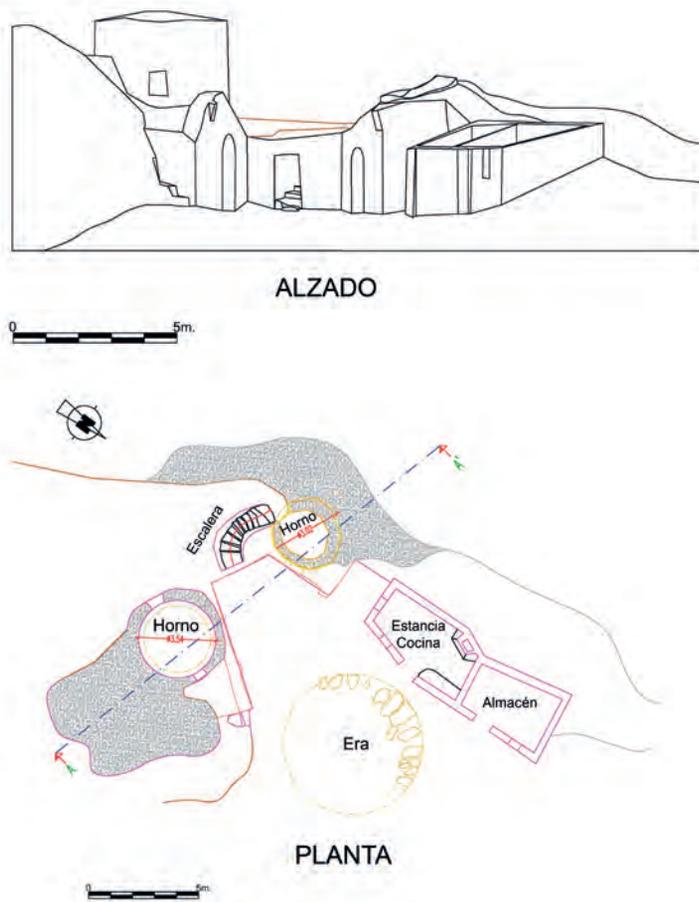
Figura 6. Alzado y planta del conjunto de hornos de yeso del Cerro del Sastre. Planimetría de Juan José Navarro Martínez.

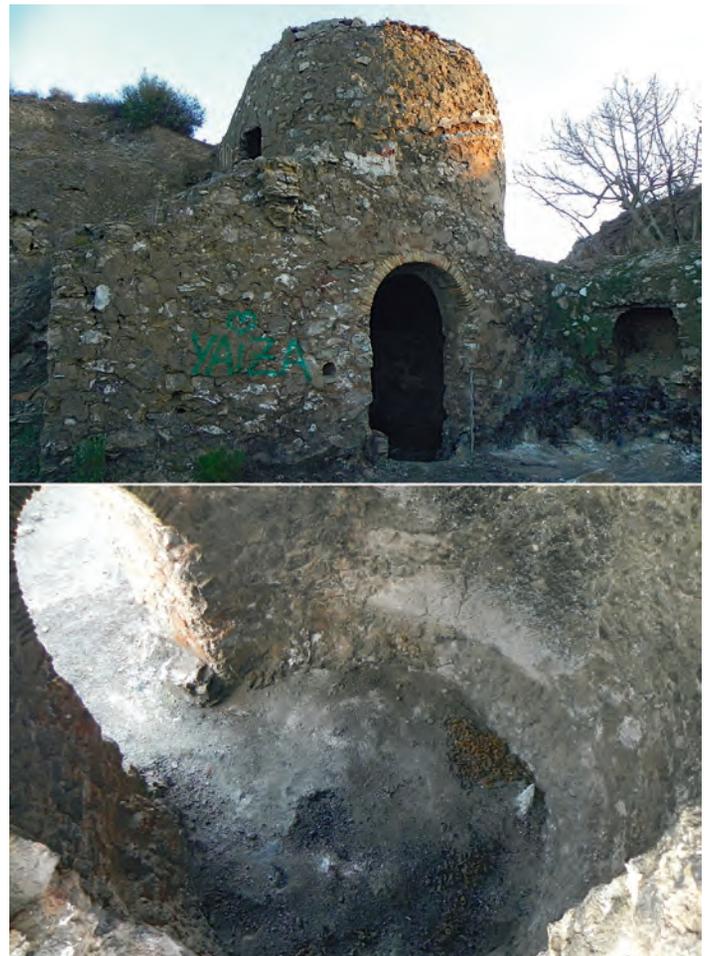
Destaca el horno grande (Figs. 7 y 8), de 6,20 m de altura y 3,60 m de diámetro (Galvañ, 2003: 11), con cuatro vanos, siendo el inferior la puerta de acceso al horno. Puerta en forma de medio punto realizada con ladrillo macizo. Dos vanos en el área superior, uno de ellos de mayor tamaño, donde se introducía la piedra de yeso para su cocción. El vano cenital es un orificio-óculo de ventilación superior. Horno construido en piedra de yeso de mediano tamaño y unido con mortero de yeso, presenta forma circular en su interior, aunque al exterior tiene forma cuadrada. La bóveda del horno es de capilla. Todo el conjunto está enlucido con yeso que lleva incrustados trozos de carbón de la cocción del mismo horno, y presenta en la molienda granulometrías variadas.

Figura 7. Aspecto del horno grande en su fachada exterior y zona interior.

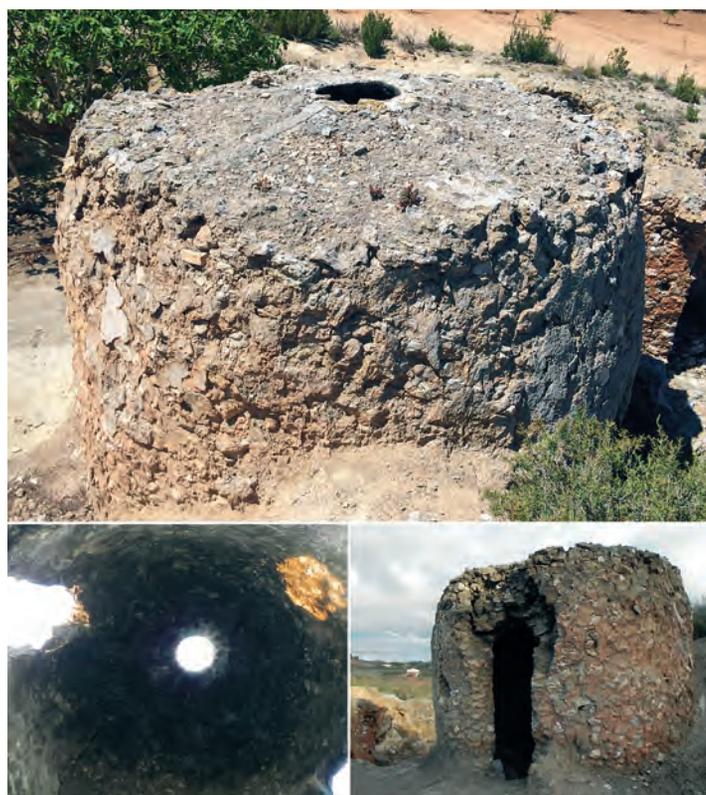
El horno grande es el único que se conserva hasta la cubierta, aunque con un generalizado estado de agrietamiento e inicio de arruinamiento, especialmente en su porción superior, completamente exenta.

Figura 8. Vistas del horno grande, su capilla, bóveda interior y acceso superior para carga.

En este horno se ha planteado una intervención que contempla el picado de yesos muertos, la formación de los elementos estructurales faltantes, la recuperación de la volumetría perdida, la inyección de grietas (realizada ya en parte), el tratamiento y protección de elementos leñosos, el retacado/rejuntado de la mampostería y la reparación de la cubierta.

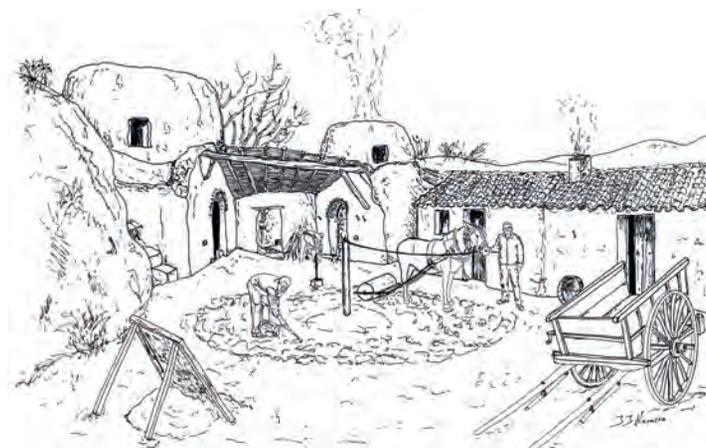
Figura 9. Recreación del proceso de elaboración de yeso de nuestro enclave (Dibujo Juan José Navarro Martínez).

Habiendo sido cocido el yeso, ya estaba listo para el siguiente paso que era la molienda, un proceso que se hacía en muchos casos en el pueblo y en el que se utilizaba la fuerza animal de una mula sobre una era (Fig. 9).

caso del horno mediano, mientras se empleaba 12 horas para el horno grande. Iniciaban la cocción hacia las cinco de la tarde y acababan hacia la 8 h del día siguiente (Fig. 9).

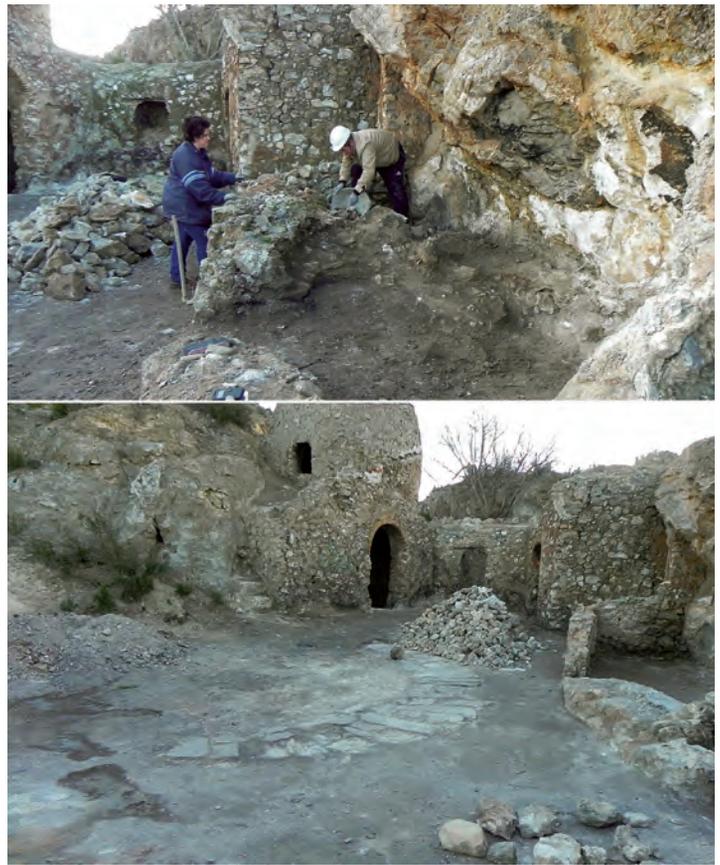
Durante los meses de enero y febrero de 2017 se actuó sobre el área de estancias anexas a los hornos. Se realizó la excavación de dichas estancias de forma manual (Fig. 12, 1). Estos espacios estaban llenos de escombros que sellaban las estancias, en donde aparecieron improntas de cañizo, que nos indican cómo era el techo de las estancias vinculadas a los hornos, así como otros residuos contemporáneos. Se llegó a excavar varias tongadas de relleno entre 50 cm (zona inferior) y otros 50 cm en la superior. Resulta curioso cómo apareció,

También se llegó a definir, en parte, el área de la era, caracterizada por presentar lajas de piedra, suelo empedrado sobre el que se pasaba el rulo para moler las piedras que salían del horno (Fig. 12.2).

Figura 12. Proceso de excavación del interior de los almacenes y los restos de la era localizados junto a los hornos de yeso.

Esta cantera contaba con una era de losas junto a los hornos (Fig. 12. 2), donde se terminaba el proceso con la molienda y posterior empaquetado del yeso.

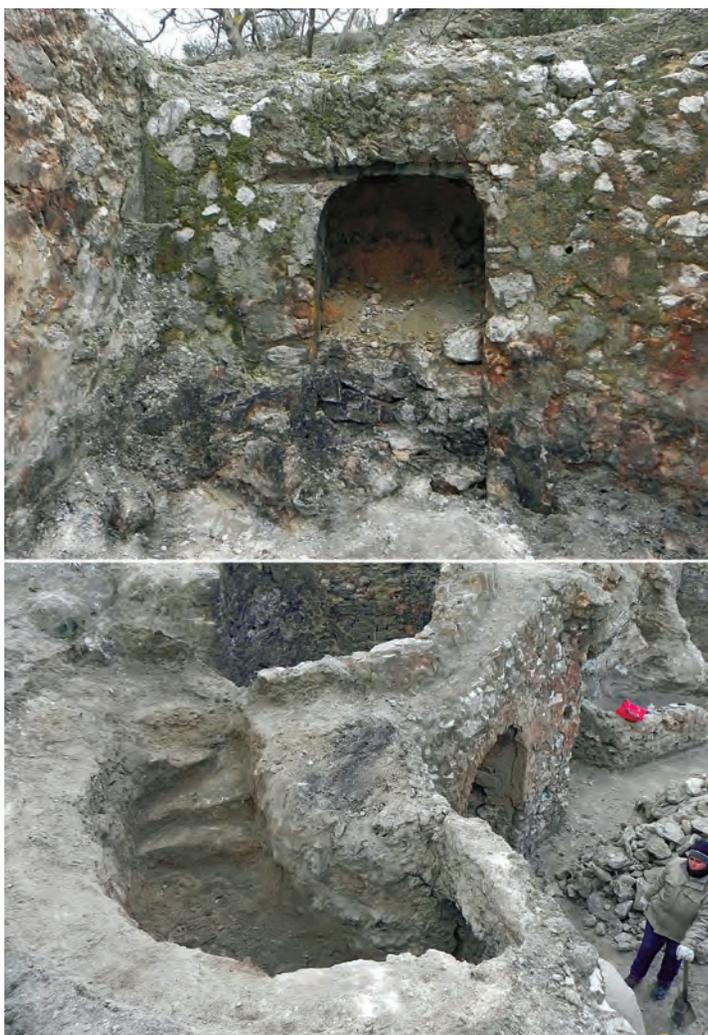
Figura 13. Escalera ubicada entre los hornos grande y mediano del conjunto artesanal, que fue excavada y localizada en esta actuación. Dicha escalera permitía subir y bajar desde el nivel de carga superior de los hornos a su zona inferior.

Entre el horno mediano y el grande, se acometió la excavación de un espacio intermedio, donde se hallaba un área de escaleras totalmente colmatada. Por lo que se llevó a cabo la excavación del hueco de escalera. Escalera de caracol que daba paso desde la zona inferior de los hornos a la parte superior de los mismos (Fig. 13).

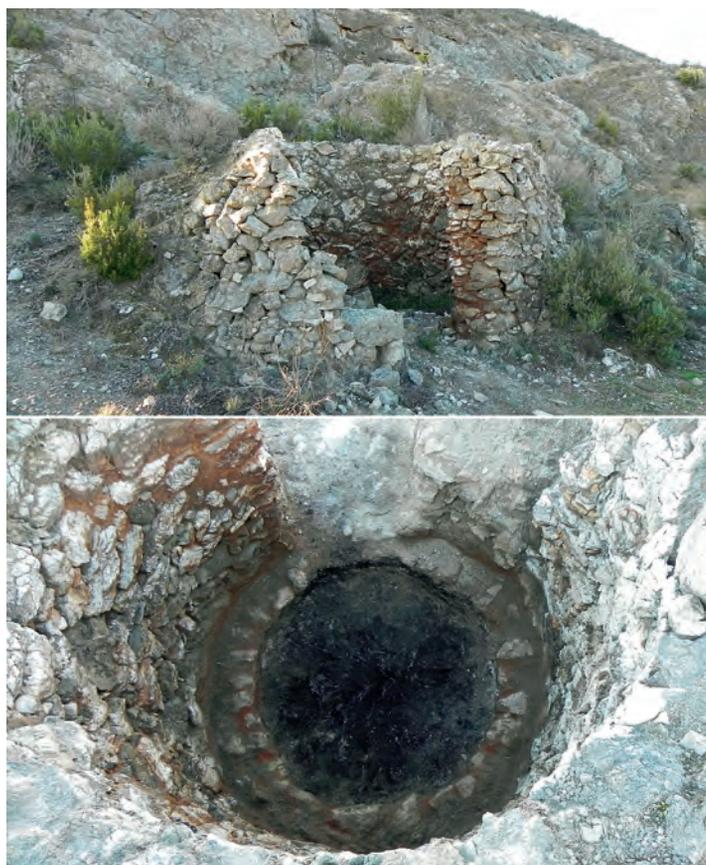
El horno pequeño, que se encuentra más alejado de los anteriores, aunque quizás más próximo al punto de extracción del mineral, seguramente sería de tipo abierto (sin cubierta), y se adosa parcialmente contra la ladera. Muestra evidencias de la calcinación y ha comenzado el proceso de ruina tras la pérdida generalizada del mortero.

Figura 14. Horno pequeño localizado al este del conjunto de hornos de yeso del Cabezo del Sastre, construcción posiblemente algo más antigua, que una vez excavada nos permitió recuperar el área de combustión con restos de ceniza y su peldaño lateral.

Fuera del conjunto de los dos hornos ubicados en el sector noroeste del Cerro del Sastre, se localiza un horno pequeño y abierto (Fig. 14). Aquí se planteó su excavación interior, donde se encontraba un relleno de piedras, animales muertos y tierra. Tras excavar el interior del horno, apareció el peldaño lateral de horno. Se documentaron los restos de cenizas en la zona interior del mismo, de sus diferentes cocciones.

Tras su excavación en la 1ª fase, en este horno se plantean las actuaciones siguientes: el picado de morteros muertos, la reconstrucción del muro hasta la coronación existente, para recuperar el ancho de paso, utilizando mortero de cal y arena en su interior, el retacado/rejuntado de toda la mampostería con yeso, y la protección de la coronación con un enlucido de yeso.

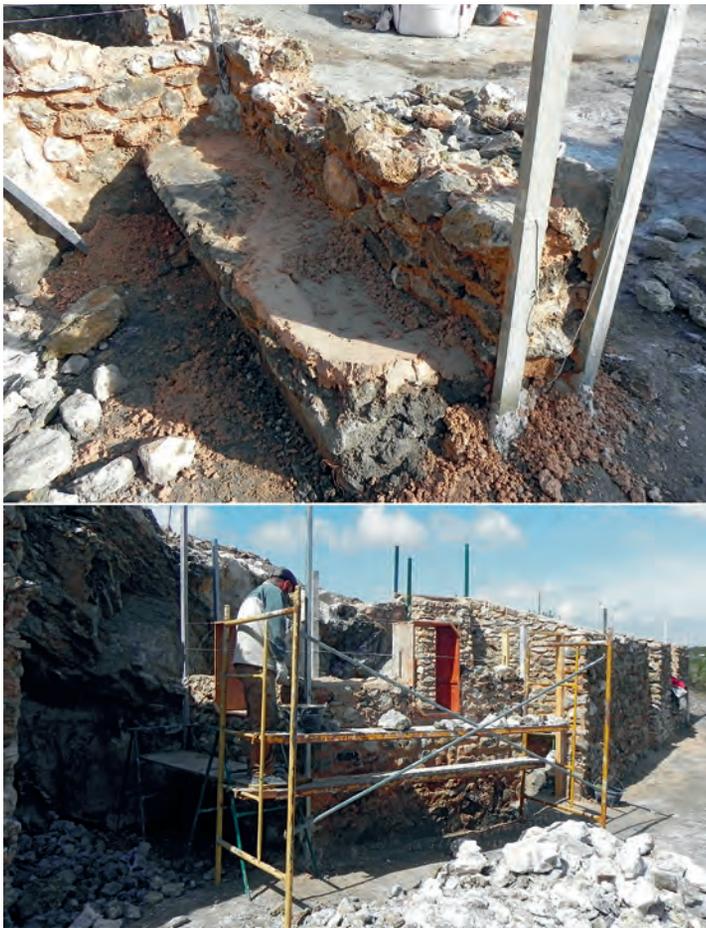
Figura 15. Proceso de rehabilitación de los muros de los almacenes del complejo yesero, donde hemos utilizado mortero de cal con arena para unir la mampostería, con posterioridad el rejuntado se realizará con yeso preparado con ceniza y grava del lugar.

Se trataba de recuperar unas estancias y estructuras de combustión realizadas en yeso, que se hallan en un estado avanzado de deterioro. Por dicha razón se optó por realizar un mortero de cal y arena para el interior de las estancias y los hornos. Con este material, más resistente que el yeso, aseguramos la estabilidad estructural de los nuevos mortero-

El proceso de construcción de los muros incompletos se inició levantando las paredes más alejadas de los hornos, para ir luego reconstruyendo la estancia más cercana al conjunto de hornos (Fig. 15). Se realizaron diferentes combinaciones de morteros para ver cómo se rejuntarían los muros, muestras realizadas con yeso, gravilla y carbón para utilizar en reconstrucción de las estancias anexas a los hornos.

También se vertió mortero de cal líquido con algo de arena, para ir colmatando las grietas en los hornos, empleando un embudo y manguera que servían para introducir el mortero de cal y arena en las grietas de los hornos. De este modo, las grietas podrían ir sellándose poco a poco, para acometer posteriormente la rehabilitación de los hornos.

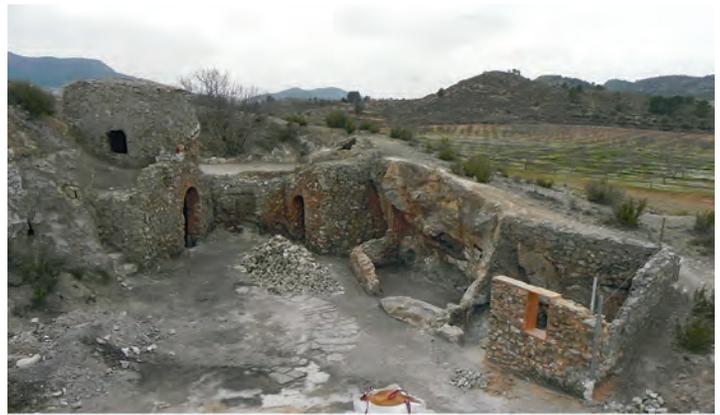
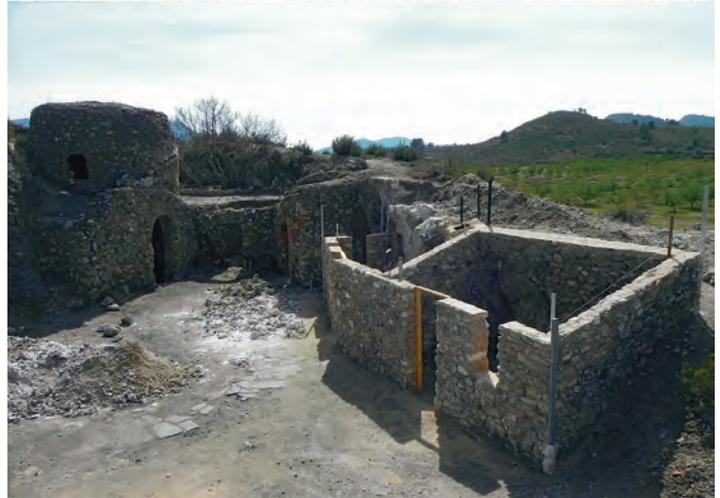
Figura 16. Vista del complejo yesero al inicio y final de los trabajos de reconstrucción de las viviendas anexas a los hornos del Cerro del Sastre, llevados a cabo entre diciembre de 2016 y marzo de 2017.

Al final se recuperaron las dos estancias anexas a los hornos, hasta la línea de techumbre, quedando pendiente la construcción de su cubierta y la colocación de puertas y ventanas (Fig. 16).
