LOS PRIMEROS SANTUARIOS
Arte Prehistórico en Alicante

INTERVENCIONES DE CONSERVACIÓN EN EL ARTE RUPESTRE

DE LA PROVINCIA DE ALICANTE

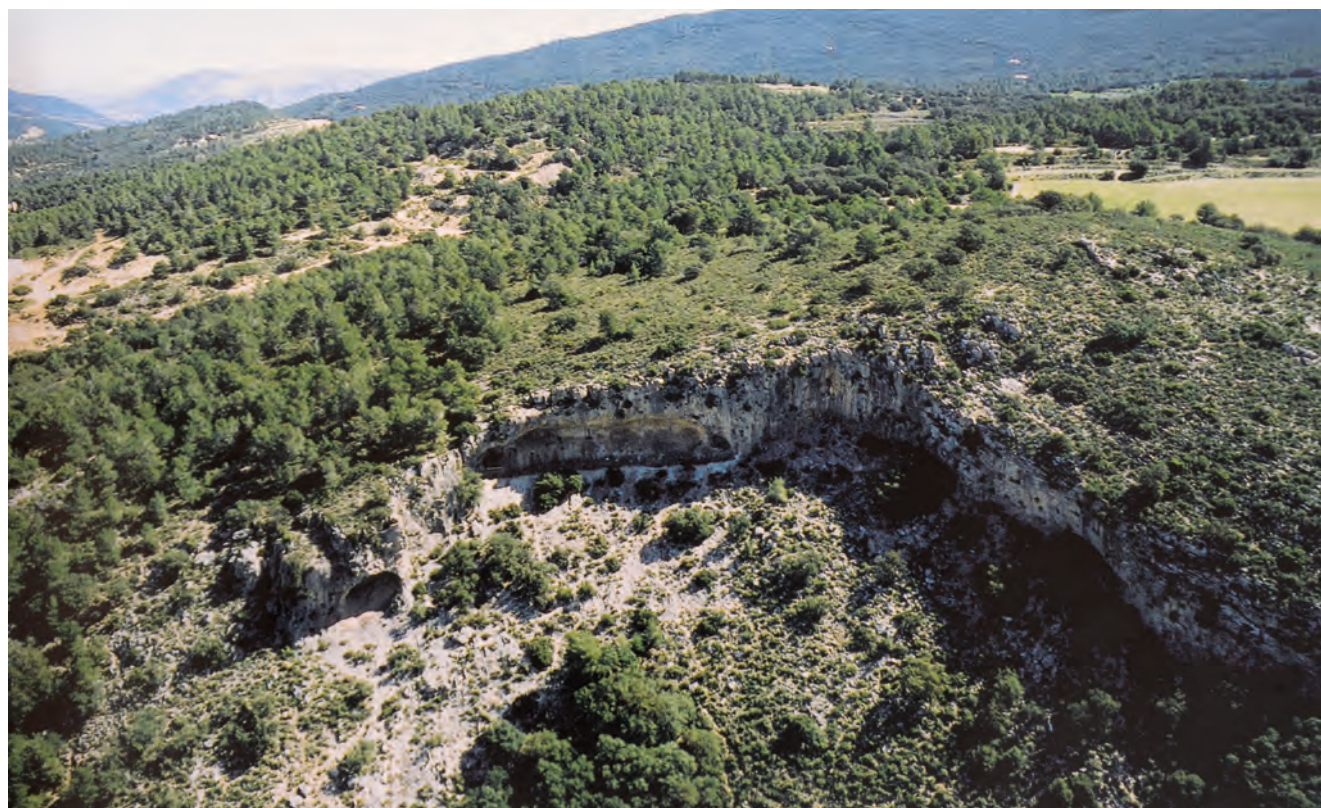
1. Abrigos de la Sarga.

Árboles levantinos y frutos que forman parte de una escena de vareo. Panel 3 del Abrigo 1 de La Sarga (Alcoi, Alicante)

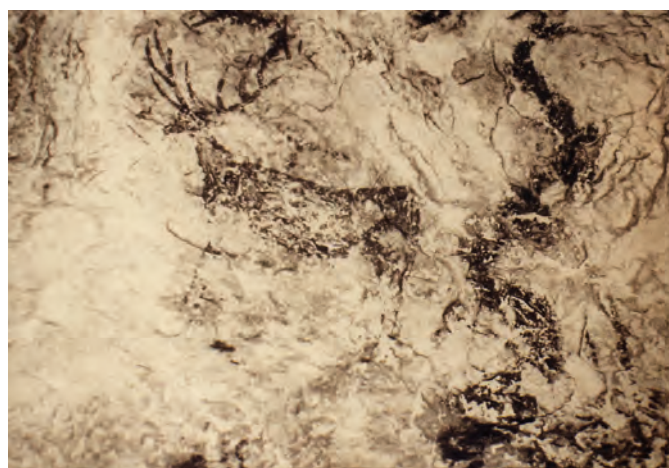
Ya en los meses posteriores a su descubrimiento visitantes incontrolados provocaron daños en sus pinturas, según recoge la correspondencia cursada entre el Ayuntamiento de Alcoy y la Comisión Nacional de Monumentos. Unas agresiones como rayados, intentos de arrancado de figuras y *graffitis* que continuaron produciéndose en fechas posteriores tal y como denuncia Vicente Pascual en las solicitud de fondos para costear la instalación del vallado de protección (Segura, 2002) (Fig 2).

2. La Sarga, figura 22 del Abrigo I. Sup: estado de la figura el año 1951. Inf: estado actual con desconchados producidos con posterioridad a su descubrimiento.

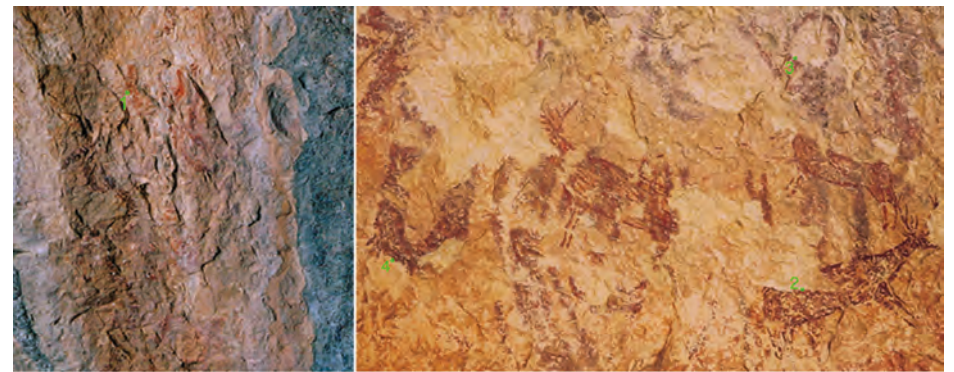
4. La Sarga. Abrigo I. Escena de vareo, antes (sup) y después de restauración

Las diferentes pruebas indicaron la solubilidad de la veladura superficial mediante el uso de agua de baja mineralización y la posibilidad de eliminarla con este elemento y un ligero cepillado (Guillamet, 2002). El aligeramiento de esta veladura no superó el espesor de las 100 micras y no llegó a afectar a la capa geológica (Fig 4).

Los *graffitis* de lápiz y carbón se suprimieron de forma mecánica con pincel y punta de diamante rompiendo el trazo y retirando el residuo con hisopos con agua mineral. La pintada se eliminó con disolvente nitro aplicado a empaco.

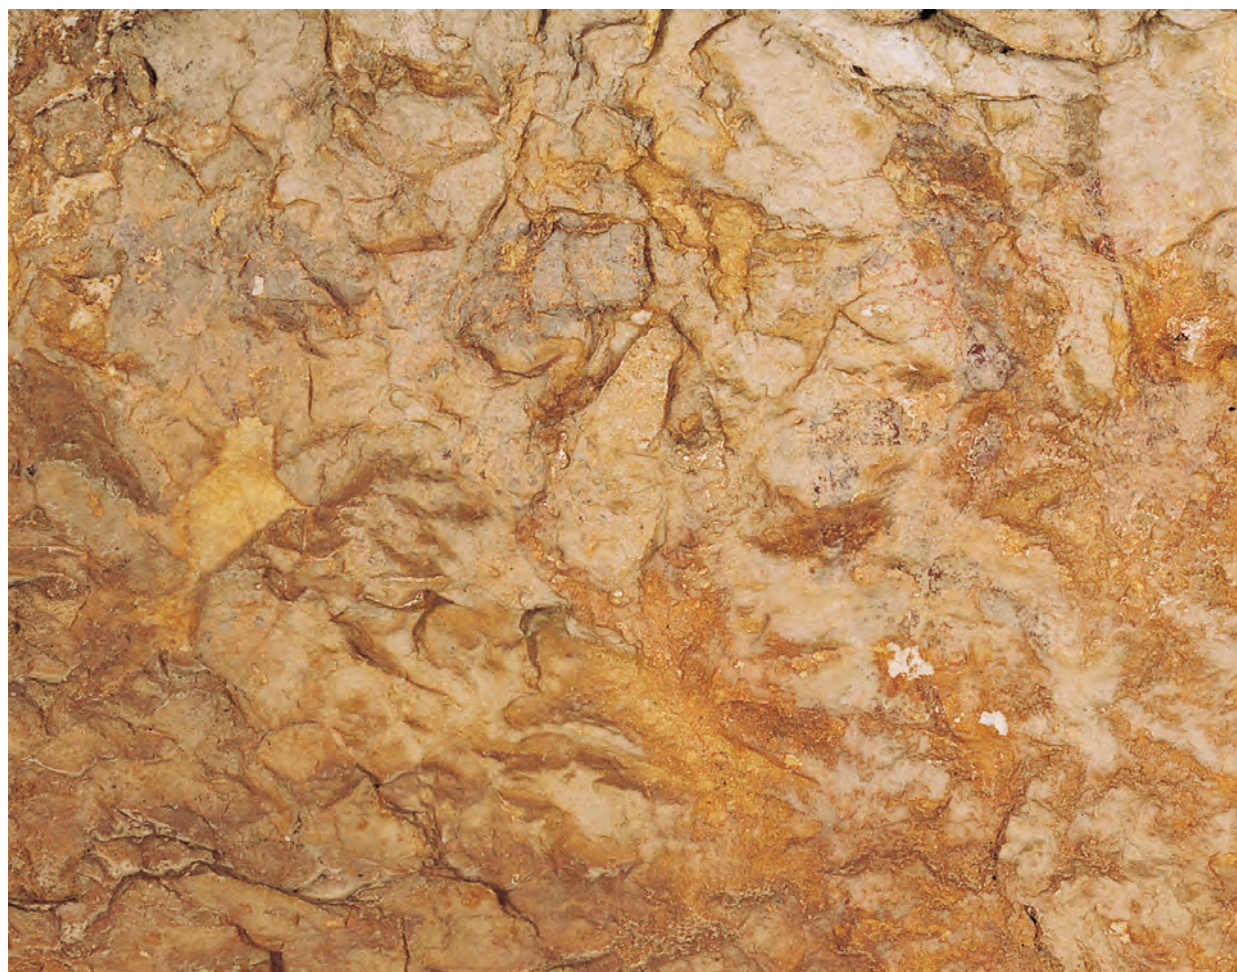
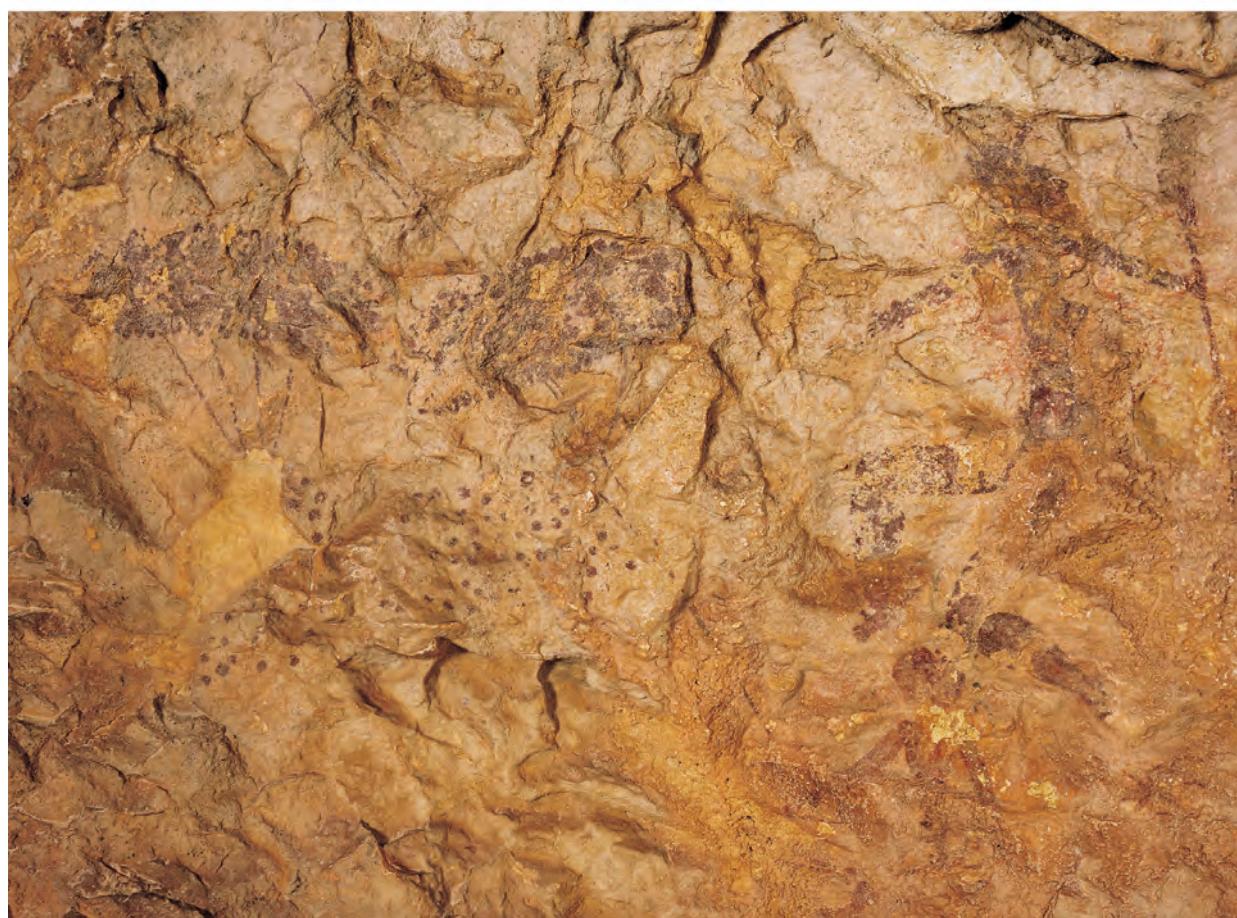
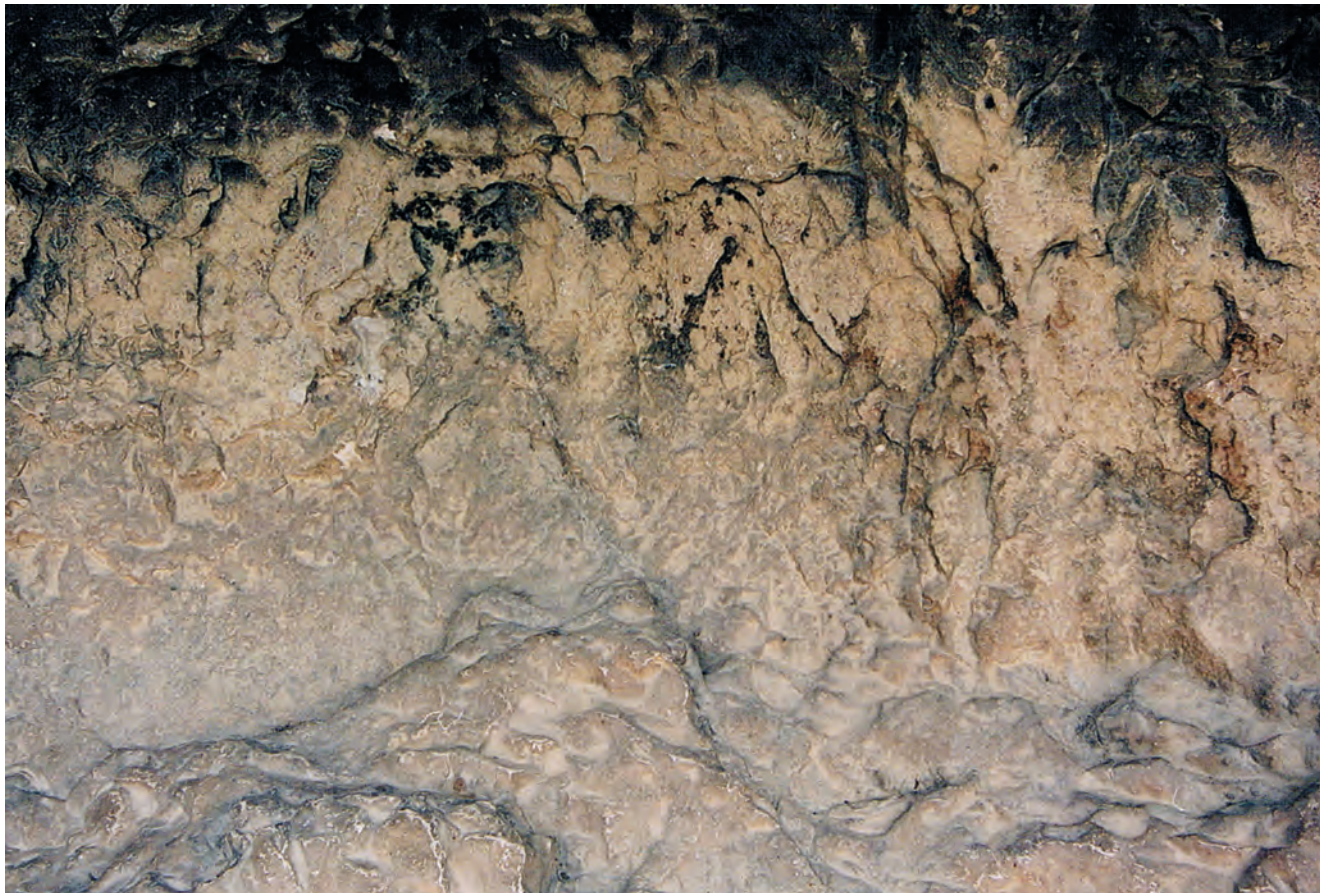
5. La Sarga. Abrigo II. Sector central antes (sup) y después de intervención de restauración.

El abrigo presenta el techo con un oscurecimiento generalizado consecuencia de la circulación y el afloramiento de agua de infiltración y del crecimiento de colonias de cianobacterias favorecido por la humedad del soporte.

En la pared frontal del abrigo el agua había provocado la deposición de una fina película de carbonato cálcico con una carga de sedimento arcilloso que confería a la costra una coloración anaranjada. Este encostramiento no era general en toda la superficie, se había conservado en oquedades y fisuras y se había desprendido de forma natural en las superficies *más* destacadas lo que permitía entrever parte de los motivos pintados. Sus características físicas permitían una discriminación muy neta respecto a la capa subyacente, una circunstancia que hacía posible su levantamiento.

La intervención consistió en levantar de forma mecánica las costras sin incidir en las figuras pintadas. El resultado fue la recuperación de la visibilidad de los motivos descritos y la documentación de nuevas figuras como un árbol, una figura animal y una figura humana (Hernández *et al*, 2007) (Figs 5 y 6).

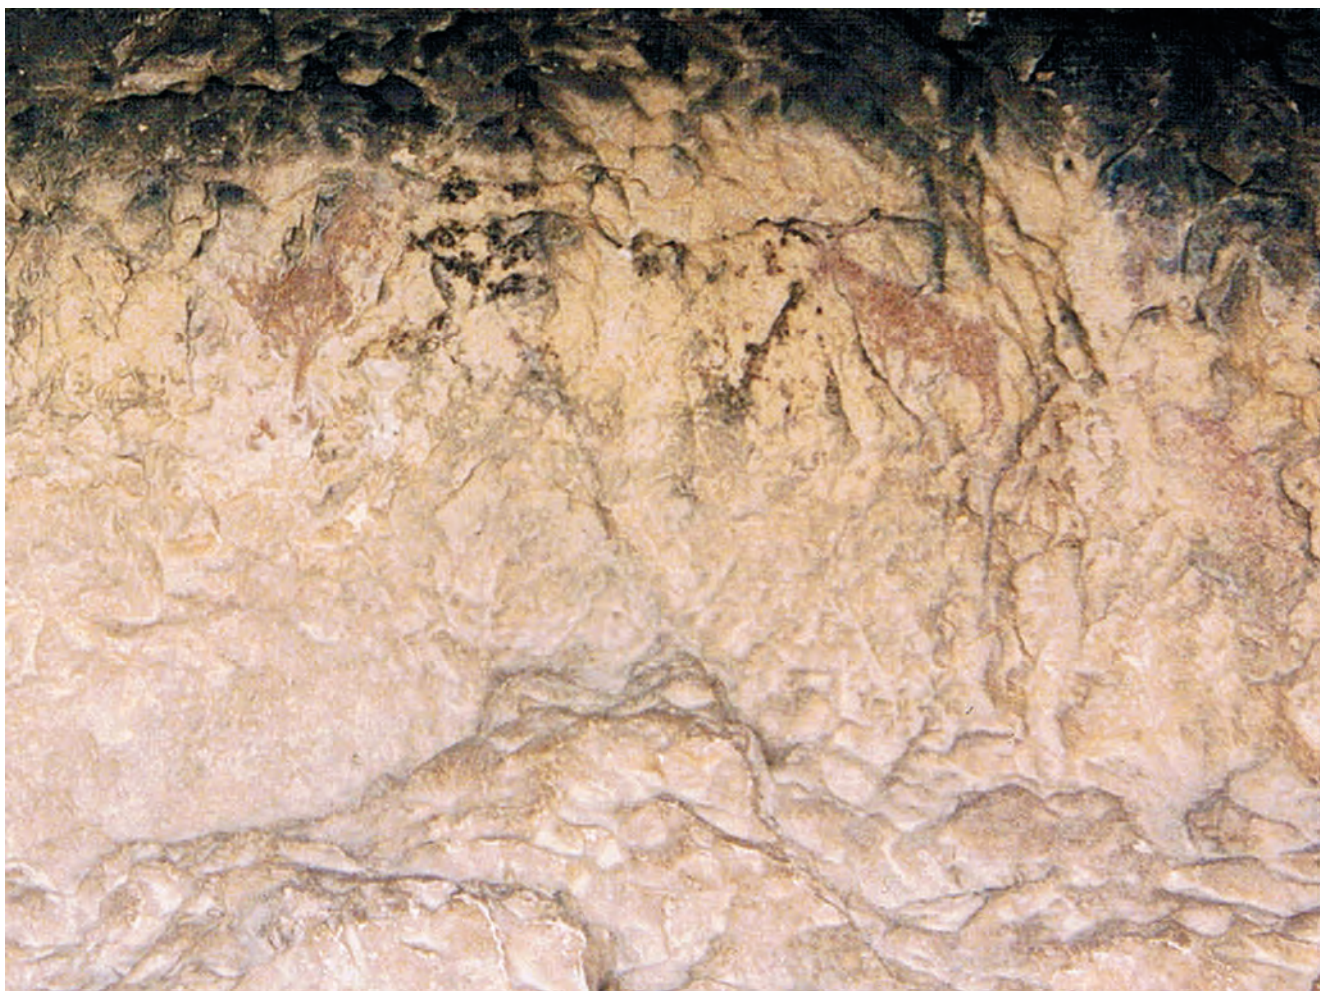
6. La Sarga, Abrigo II. Motivo 25: árbol, antes (sup) y después de intervención de restauración.

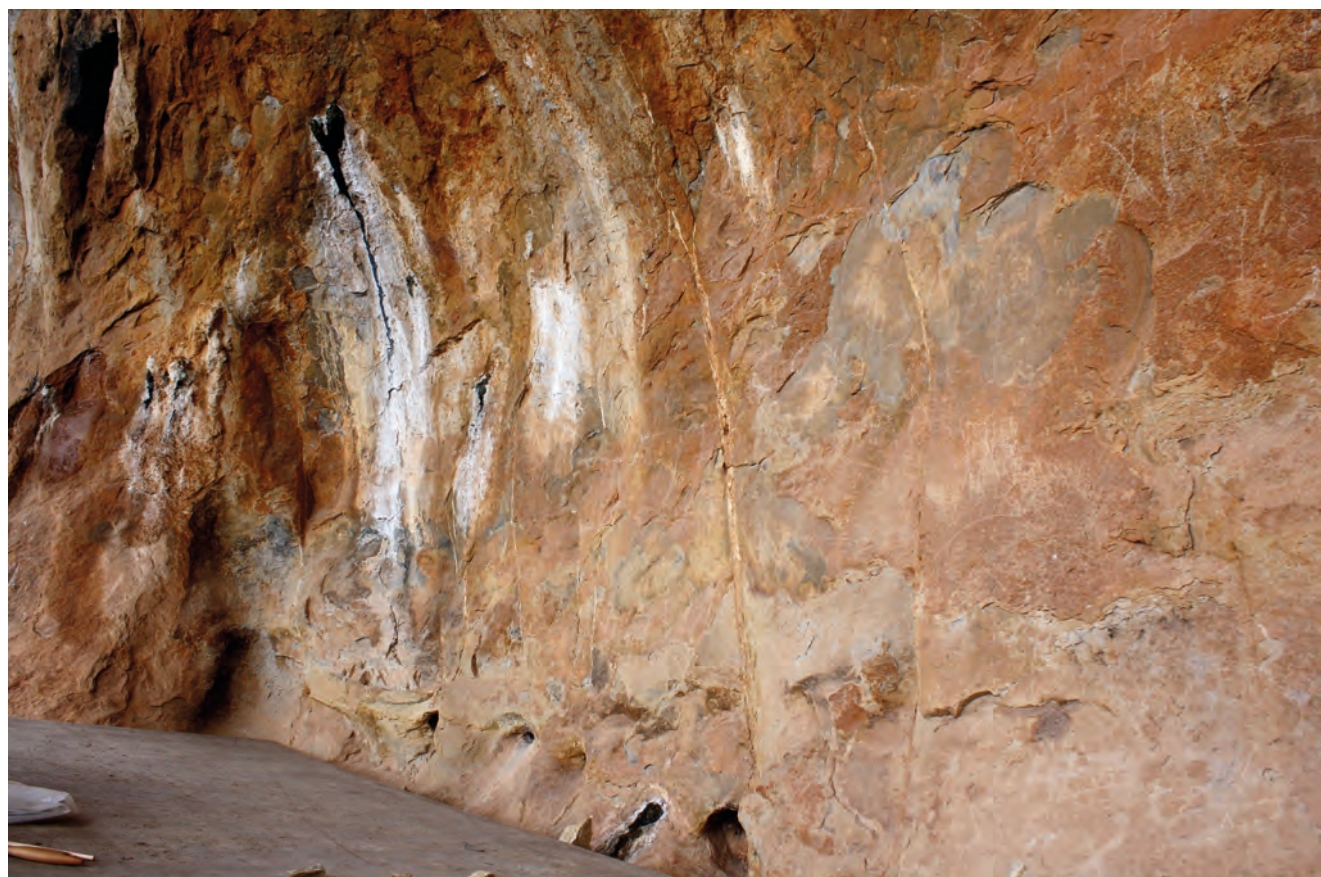
Los daños más lesivos se deben por lo tanto a los agentes naturales y en concreto a la acción del agua. En aquellas áreas donde surge el agua de infiltración la pared experimenta la aparición de microgrietas paralelas a la superficie externa de la roca, una intensa descamación y eflorescencias salinas. Los procesos de desintegración quedan patentes por la presencia de cicatrices de descamación que cuando son antiguas presentan coloraciones pardo-rojizas debidas a la presencia de oxalatos (Company, 2009) y cuando son recientes muestran a superficie rocosa blanca (Fig 8).

Estos daños se localizan de manera más patente en la parte central de la cavidad, enmarcando dos figuras de zoomorfos de estilo levantino (Panel 4, figuras 4.2 y 4.1) en torno a dos pequeñas surgencias que se activan tras episodios de pluviosidad intensa y llegan a cubrir parte de los motivos.

8. Abrigo de Pinos antes de los trabajos de conservación. En el sector izquierdo puntos de surgencia de agua. A la derecha acumulación de *graffitis* y desconchados

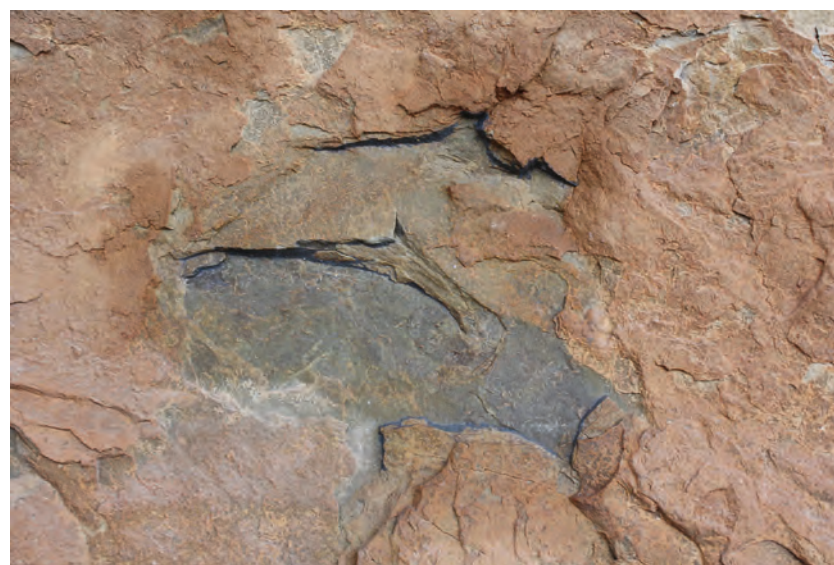
10. Abrigo de Pinos. Sellado de fisuras con mortero.

En los puntos donde mana el agua se instalaron burletes de material neutro para derivarla hacia la periferia de las pinturas. Esta solución evitó la incidencia directa sobre los motivos pintados y la proliferación de líquenes y algas. Al mismo tiempo se eliminaron las sales superficiales del entorno de los motivos y aquellas que los cubrían parcialmente. Las grietas y fisuras se sellaron mediante la aplicación de un mortero permeable realizado con cal y arena lavada (Fig 10).

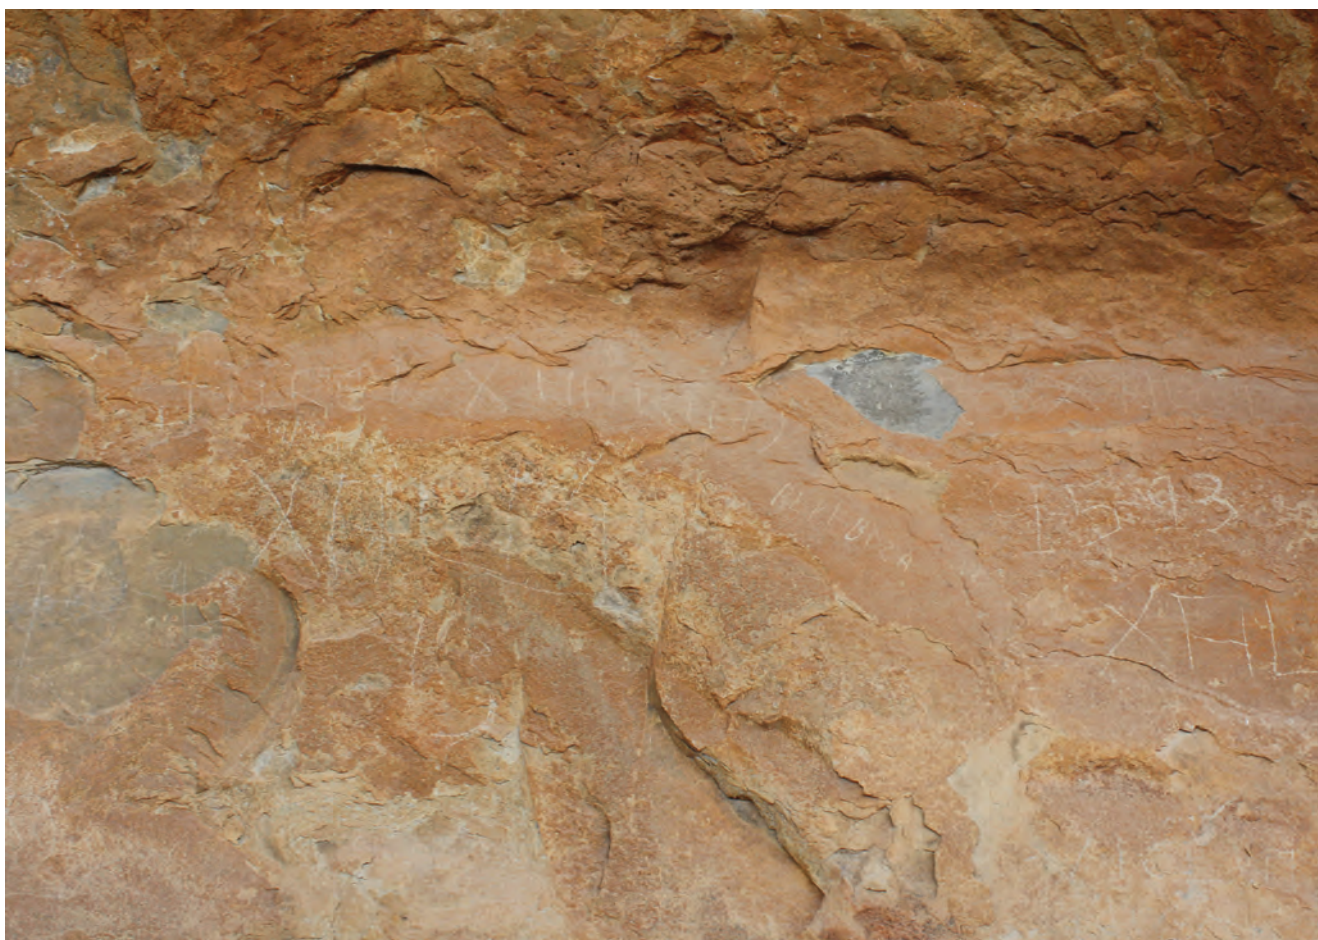
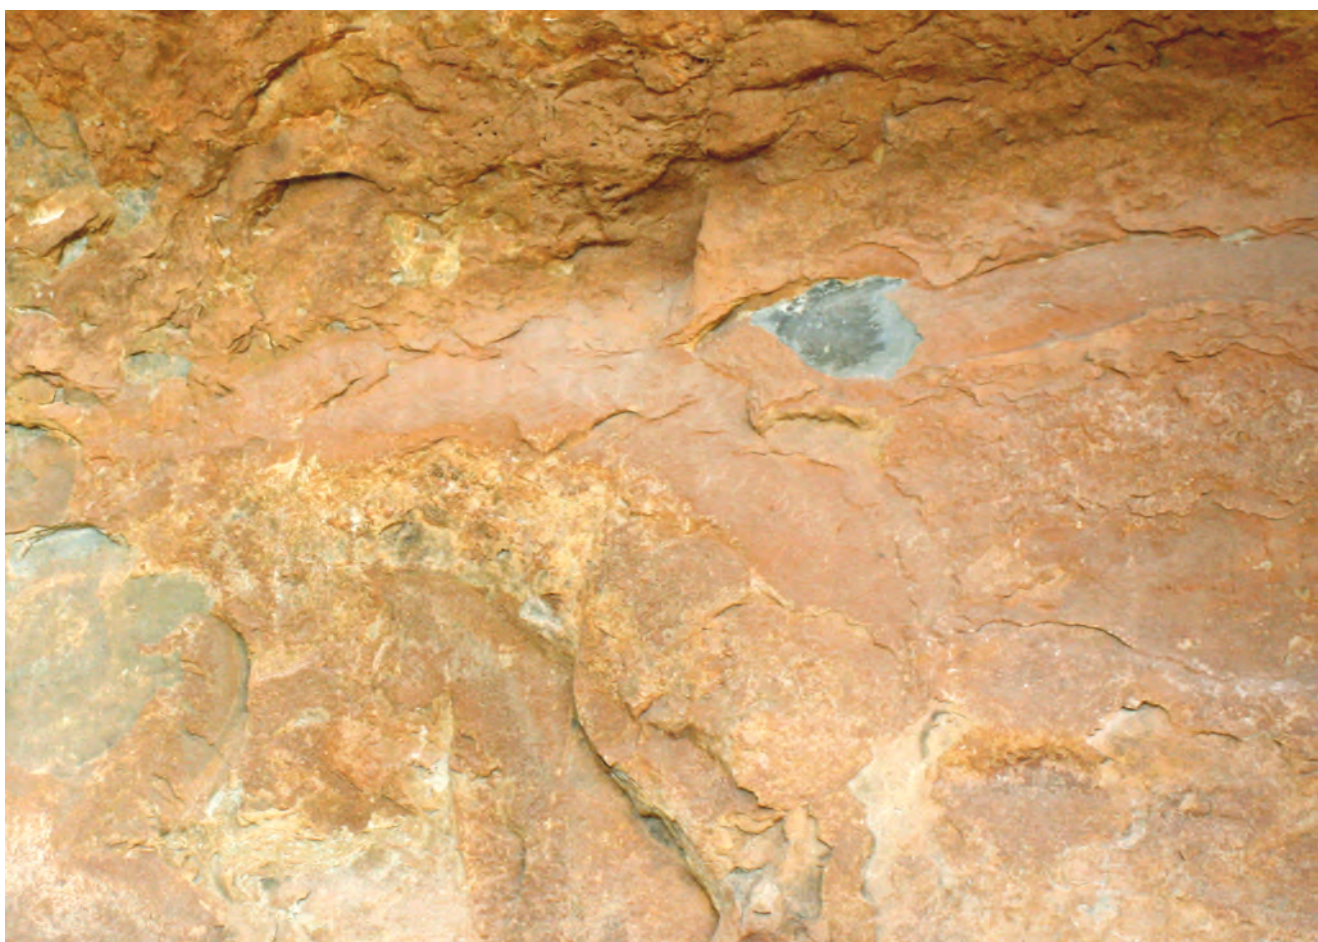
11. Abrigo de Pinos. Sector izquierdo antes (sup) y después de eliminación de *graffitis*.

Finalmente se procedió a eliminar *graffitis*. La mayor parte habían sido realizados con piedras y elementos punzantes por lo que habían creado surcos y marcas de diferente grosor, en general de muy escasa profundidad. Ante esta circunstancia el único método posible para restaurar la superficie de la roca fue el entonado del microsurco con tierras naturales para reducir la distorsión visual que producen. Con la misma técnica se entonaron algunos desconchados y faltantes (Fig 11).

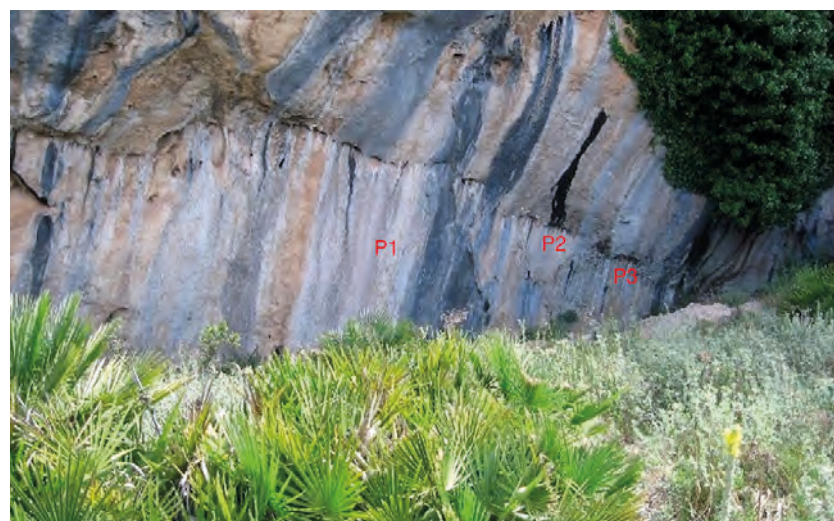
La pared del abrigo presenta numerosos afloramientos de aguas de infiltración que producen zonas húmedas en las que proliferan las colonias de algas y líquenes, muy conspicuas en el centro del abrigo. Los tres paneles identificados están afectados por la deposición de capas de carbonato cálcico que en muchos casos velan los motivos pintados (Fig 12).

12. Abrigo de la Peña de l'Ermita del Vicari con localización de paneles.

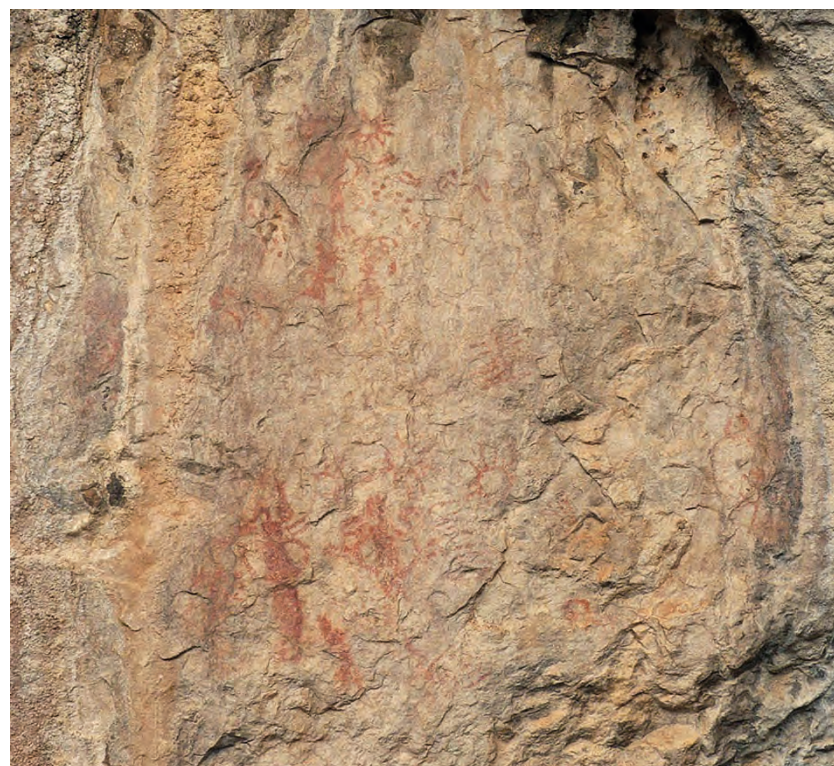
13. Abrigo de la Peña de l'Ermita del Vicari. Panel 2 después de trabajos de restauración.
