Restauración de dos puñales de bronce de cronología argárica pertenecientes a la Colección Furgús. Reintegración formal y puesta en valor

Conservation treatment of two bronze argaric daggers from the Furgús Collection. Reconstruction and enhancement

Tatiana María Martínez Riera^a

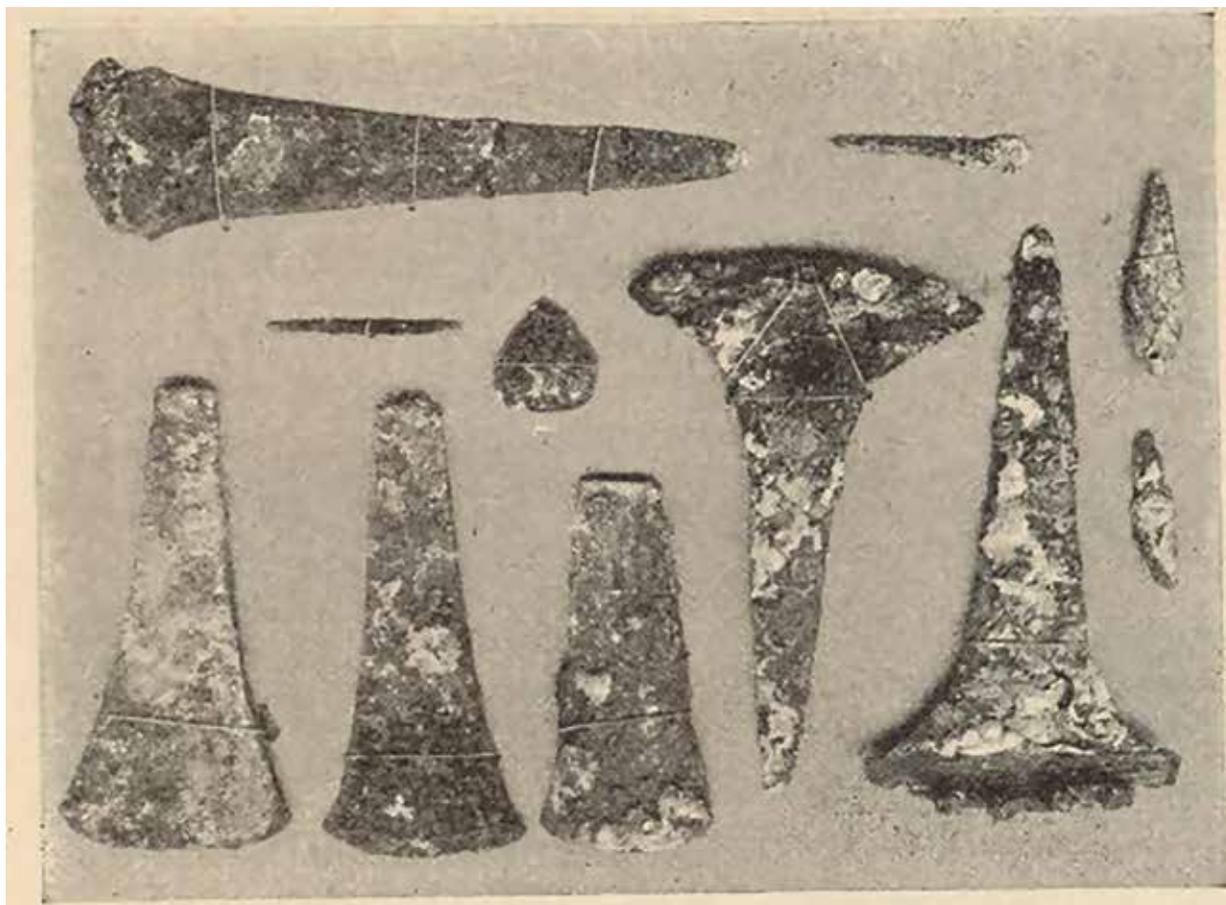
Figura 1 Fotografía en la que se ve el puñal C.S. 1512 -arriba a la izquierda- junto a otras piezas metálicas encontradas por J. Furgús, incluida como figura nº 1 en la página 358 del artículo titulado "Necrópolis prehistórica de Orihuela" de 1909 en el Boletín de la Real Academia de la Historia, n. 54, correspondiente al mes de abril y, publicada también en "Els Últims treballs de P. Furgús a Oriola" en el Anuari del Institut d'Estudis Catalans de 1911 en la página 705 como figura nº3.

menos duras (fig. 4). Además, presentaba una sola fractura, de la cual se conservaban *a priori* los dos fragmentos, la parte del empuñadura y la punta del puñal. Si comparamos las fotografías relativas a la intervención de 1998 (fig. 4) con la que se conserva del año 1909 (fig. 1), se puede dilucidar que ya ingresó fragmentada en el museo y sin el pedazo central. Por este motivo sería prácticamente innegable decir que en ese momento ya se había disociado el fragmento medio, y muy probablemente se desconocía la forma original, que dio como resultado la reconstrucción formal que se muestra en la fig. 5.

Como ya se ha sugerido con anterioridad, en el año 2021 se detectó el montaje inapropiado, que había pasado desapercibido debido a esa reintegración imitativa realizada en el año 1998, lo que origina una nueva intervención y la rectificación del montaje, conforme a la fotografía publicada por J. Furgús en los años 1909 y 1911 (fig. 1).

Para adecuar las dimensiones se utilizó la fotografía de J. Furgús (fig.1), escalada a tamaño real por Juan Antonio López Padilla, en la que se podía comprobar que la morfología del empuñadura correspondía y coincidía de forma exacta con la imagen escalada e impresa. Asimismo, se corroboró que el fragmento central había desaparecido. Con relación a la punta actual del puñal, parece presentar algunas diferencias respecto a la imagen de 1909. Estas diferencias se pueden deber a la perspectiva de la imagen, a la baja calidad de la fotografía o ligeras modificaciones en el fragmento producidas en algún proceso de limpieza. Puesto que no hay una evidencia total de que el fragmento no pertenezca al puñal, se ha decidido mantenerla en este conjunto para evitar la disociación entre ambos fragmentos, pero facilitando la reversibilidad de la reintegración.

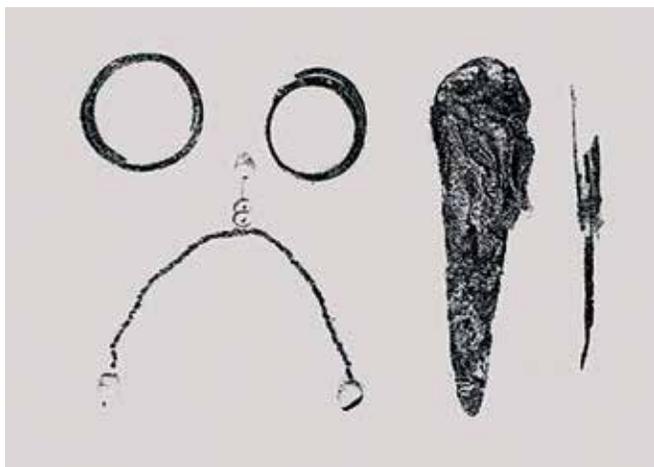
Figura 2. Fotografía del conjunto arqueológico que incluye el puñal C.S. 8970, publicada en 1905 por J. Furgús como figura nº5 en la página 309 del artículo "Tombs préhistoriques des environs d'Orihuela (prov. d'Alicante, Espagne)" en el volumen XIX de *Annales de la Société d'Archéologie de Bruxelles*.

En cuanto al puñal de tres remaches (C.S. 8970), fue localizado formando parte del ajuar de una sepultura excavada por J. Furgús en el yacimiento de San Antón, en la localidad de Orihuela. Según los registros que se conservan (fig. 2 y fig. 3), se encontró completo y envuelto en un pequeño pañuelo o trozo de tela de lino. Los avatares sufridos a lo largo del tiempo le han ocasionado un considerable deterioro, dando lugar a la pérdida de los tejidos adheridos y de algunas partes de la propia hoja y de la placa de empuñadura. Todo ello produjo sustanciales cambios físicos en su aspecto y terminaron por descontextualizarlo respecto al conjunto y ajuar al que pertenecía, al hacerlo prácticamente irreconocible (fig.10). Tras el desmantelamiento del antiguo Museo Arqueológico de Santo Domingo se dará por desaparecido, a pesar de que siempre estuvo incluido y presen-

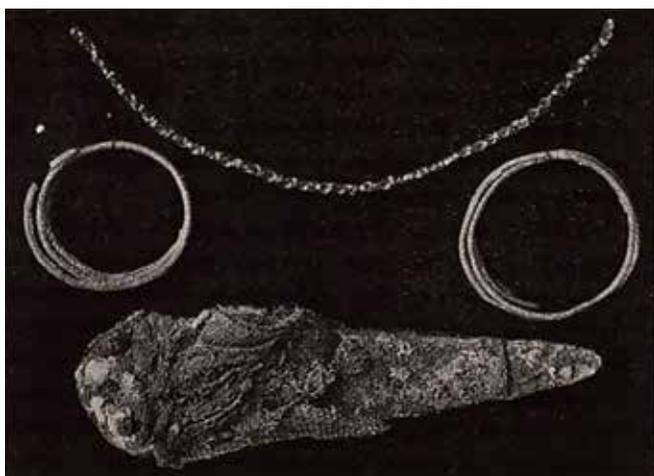
Figura 3. Fotografía de la pieza C.S. 8970 publicada en 1906, en el texto de las "Sepulturas prehistóricas de la provincia de Alicante" en el *Boletín de la Sociedad Aragonesa de Ciencias naturales* en el volumen V, como figura 1 de la lámina 6.
