Intervención restauratoria e investigación histórica. El sistema de accesos al Castillo medieval de Alicante

Màrius Bevià i García, Silvia Yus Cecilia y Jaime Giner Martínez (*)

* Miembros del equipo pluridisciplinar de la obra de Restauración de la Muralla del Albacar d'Enmig del Castillo de Santa Bárbara.

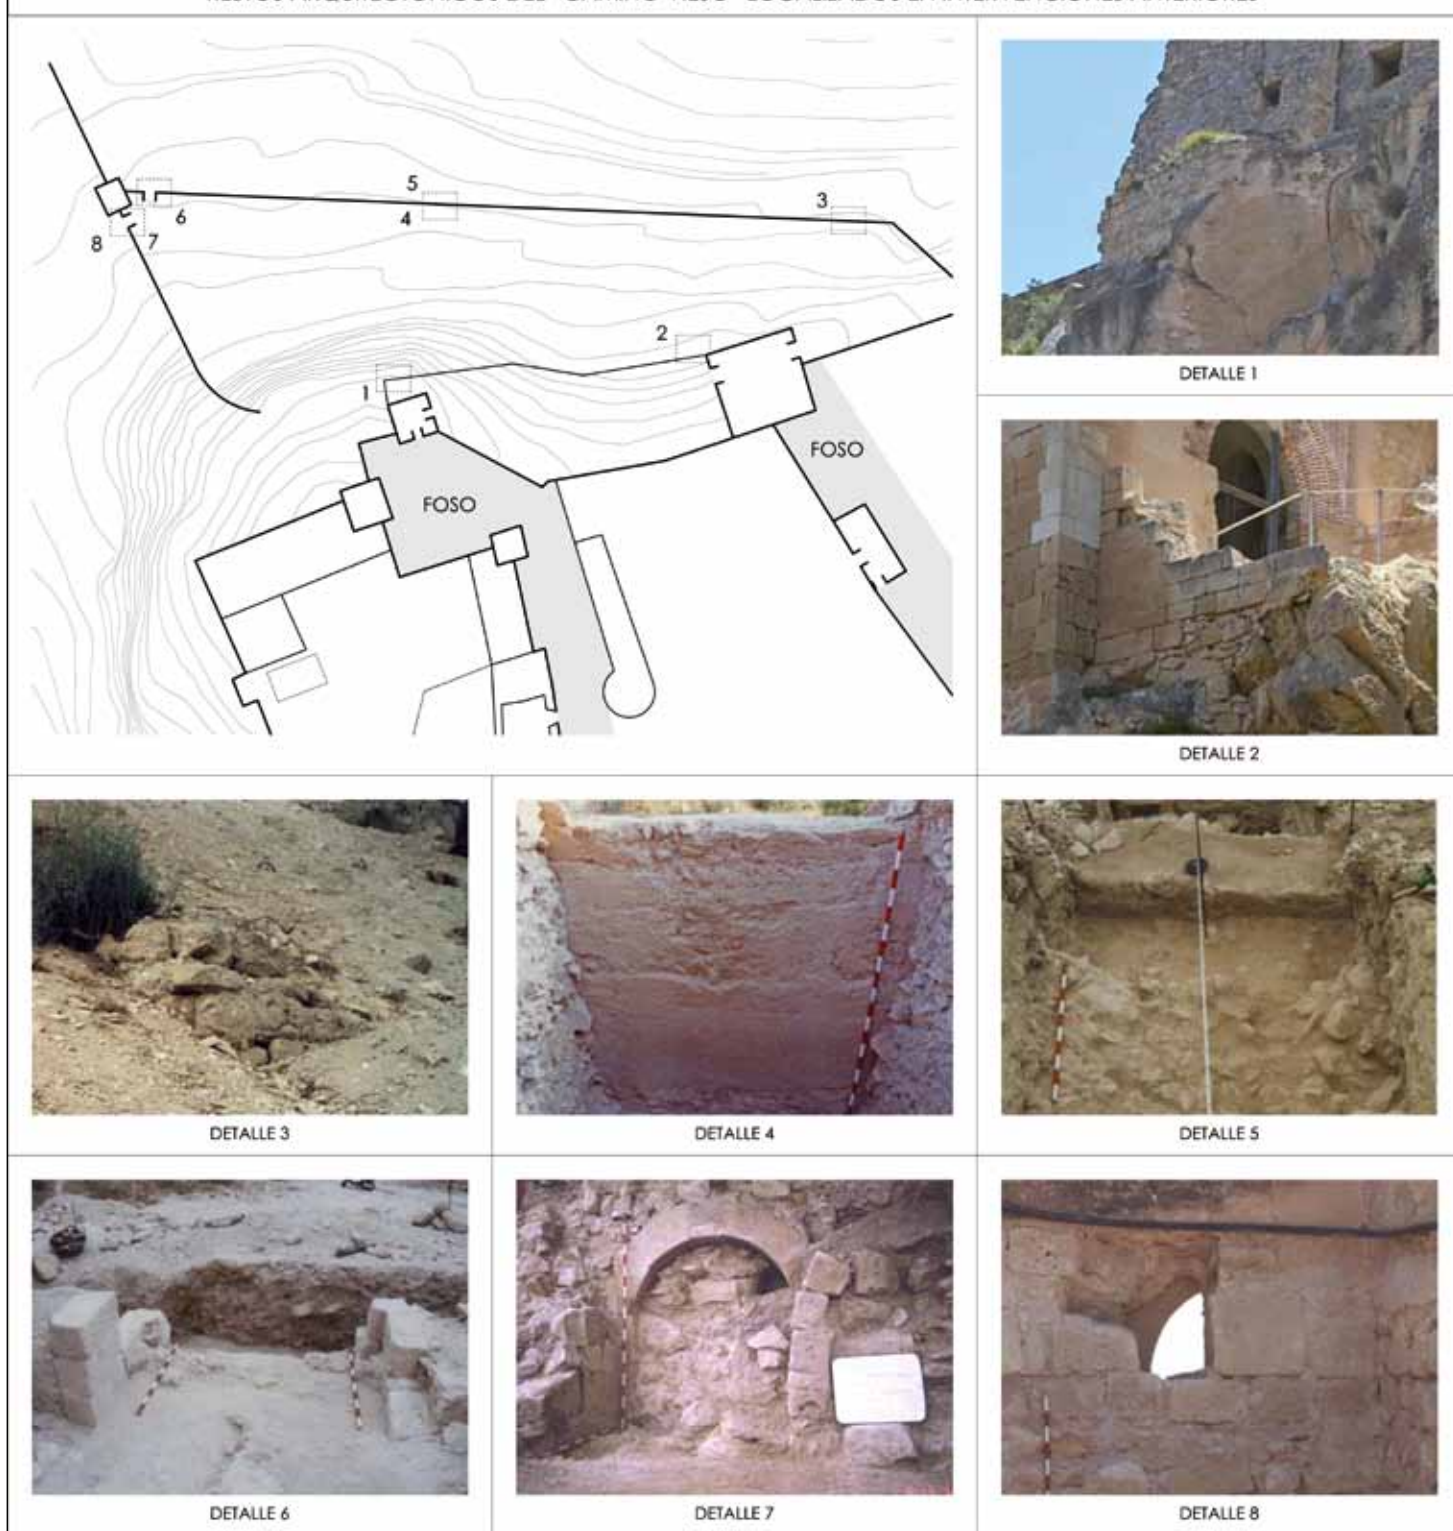
Figura 4. Restos arquitectónicos del "Camino viejo" localizados en intervenciones anteriores, de los años 1993 y 2000, visibles actualmente.

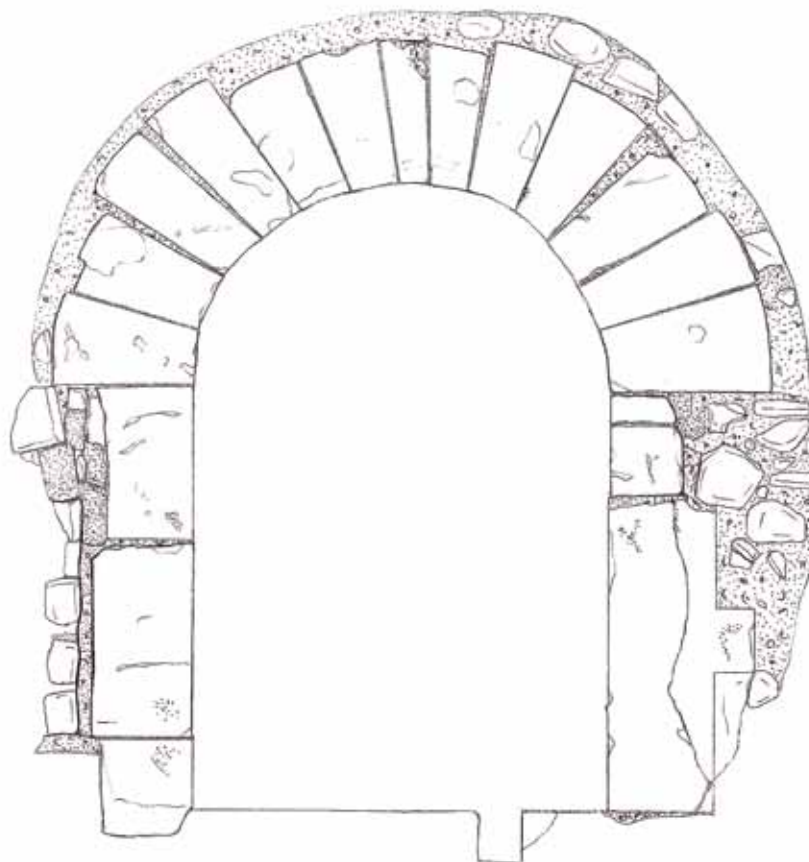
Figura 6. Alzado de arco de medio punto de la puerta exterior Este de acceso a la Torre de Sant Jordi. Dibujo técnico Silvia Yus Cecilia.

El vano exterior Este es una obra construida con sillares de piedra caliza del lugar. Las jambas son asimétricas, formadas por piezas muy grandes, apoyadas sobre un único bloque de piedra que funciona como umbral. El hueco está resuelto con un arco de medio punto construido con dovelas alargadas en forma de cuña (Figura 6).

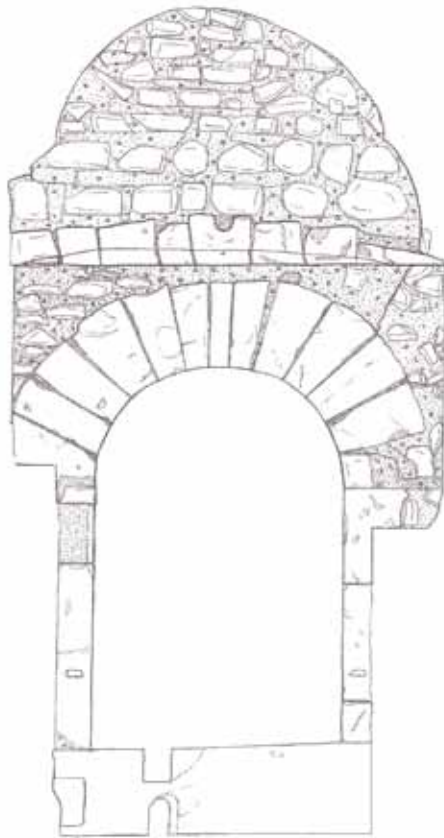
Figura 7. Alzado interior del vano Este de acceso a la Torre de Sant Jordi con dintel de descarga anterior a la construcción del arco de medio punto. Dibujo técnico Silvia Yus Cecilia.

dos hiladas alternas que combinan con una fila de ladrillos dispuestos a tizón sobre las que se apoyan dos filas de piedras dispuestas en espiga, separados entre sí por lechadas de mortero de cal de color rosáceo. En la superficie de contacto con la bóveda se conservó la impronta de varios agujeros circulares, que son los agujales de sujeción de la cimbra del encofrado para la construcción de la bóveda. La impronta del armazón también se constata en la zona central del espacio superior de los frentes laterales, donde son de sección rectangular (Figura 7).

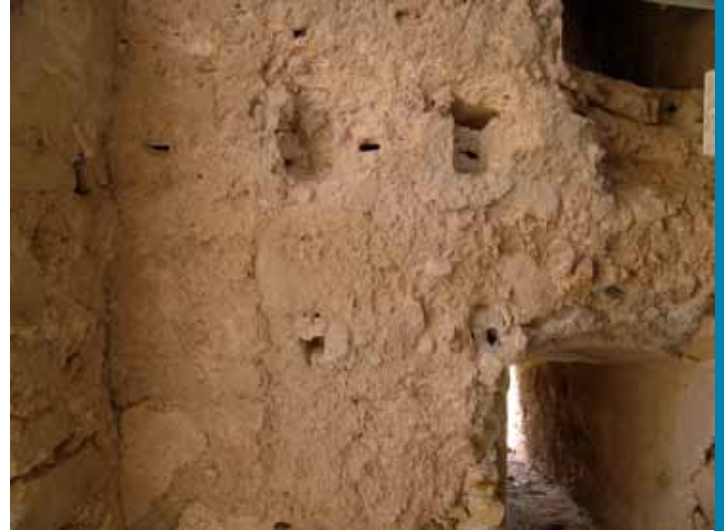
Figura 8. Perfil estratigráfico en el extremo occidental del paramento interior Norte. Los huecos más rectangulares son las improntas de los agujales de la construcción del tapial. El resto de interfaces que cortan el muro son de cronología posterior.

Los lienzos de cierre perimetral de la torre están contruidos mediante la técnica del tapial de piedra, siendo el resultado una costra calcárea exterior, en cuya superficie se documentan las improntas de los agujales de sección rectangular, cuyo hueco también ha quedado entre los mampuestos del interior. Las piedras son de tamaño medio y están dispuestas en hiladas, trabadas entre sí por tongadas de mortero de cal (Figura 8).

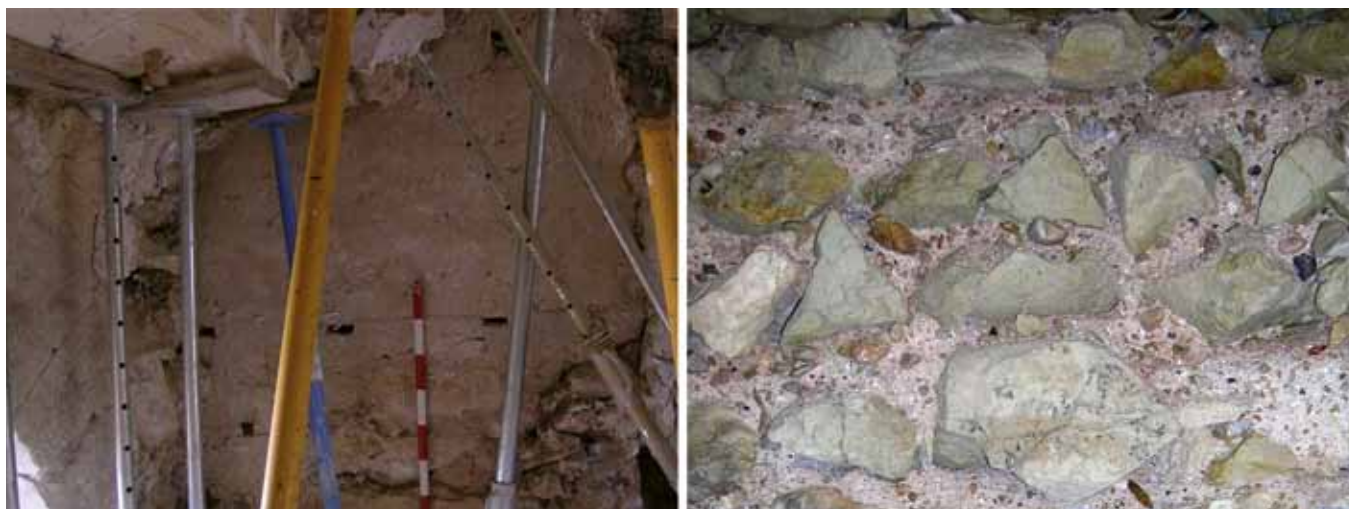
Figura 9. Composición fotográfica. A la izquierda: acabado exterior de las cajas de tapial medieval, con los huecos de las agujas, y la impronta de junta entre cajas. A la derecha: detalle de la técnica constructiva interior del tapial islámico con los aparejos dispuestos en espiga, separados entre sí por tongadas de mortero de cal.

En el interior de este espacio se documenta la técnica constructiva del muro mediante hiladas de piedra de tamaño medio, dispuestas en espiga y alternas con tongadas de mortero de cal (Figura 9).

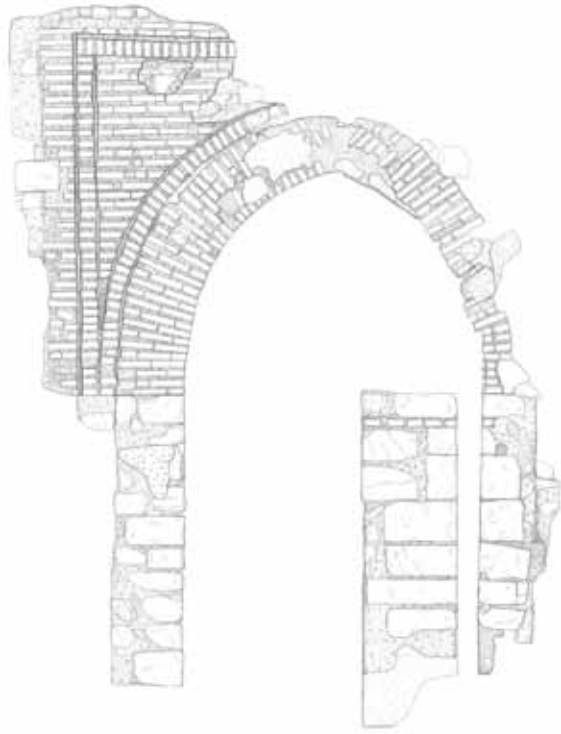
Figura 10. Alzado exterior puerta Oeste de la Torre de Sant Jordi. Arco gótico mudéjar construido con ladrillos macizos y mortero de cal. Dibujo técnico Silvia Yus Cecilia.

Al levantar esta capa está el arco de ladrillos muy desgastado, especialmente al exterior y en la mitad meridional donde se han perdido en varios puntos parte de las piezas (Figura 10).

La existencia de múltiples grietas, puede deberse a un error, en el diseño o incluso a la adición de sobrecargas no previstas. Pero también otra de las causas de deterioro es la mala cocción de los ladrillos y su exposición a los agentes atmosféricos.

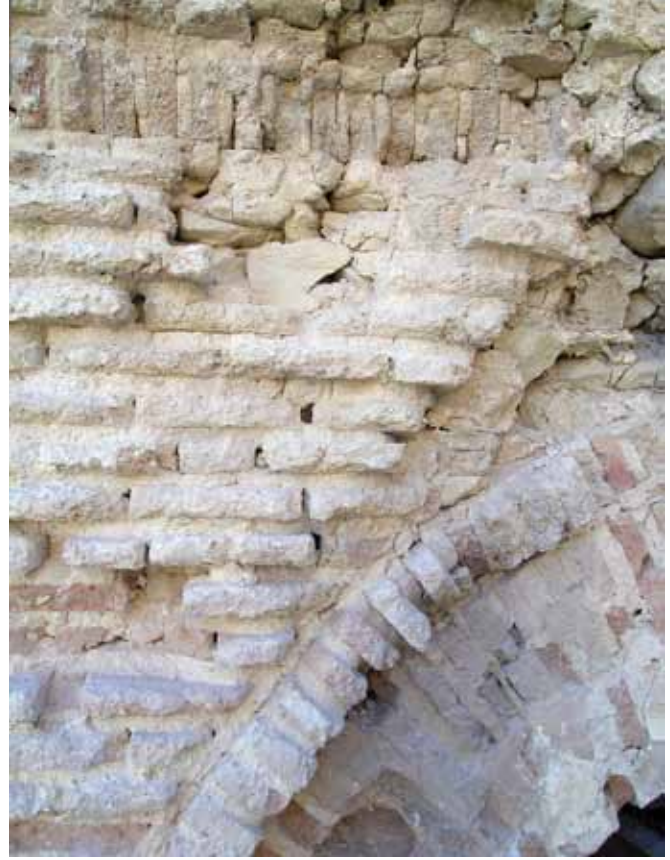
Figura 11. Detalle del arco y alfiz exterior del vano Oeste de la Torre de Sant Jordi.

El arco está formado por una rosca, construida por una sola fila de aparejo cerámico dispuesto a tizón, y un alfiz. La colocación de los ladrillos del arco es aparejada, alternando con tongadas de argamasa de cal. En el alzado del arco hay una asimetría constructiva, disponiéndose los aparejos del lado septentrional alternando una fila de dos sogas, con otra de dos tizones a los lados y una soga en el centro. Mientras que la mitad meridional reduce el ancho del arco, alternando una soga y un tizón respectivamente (Figura 11).

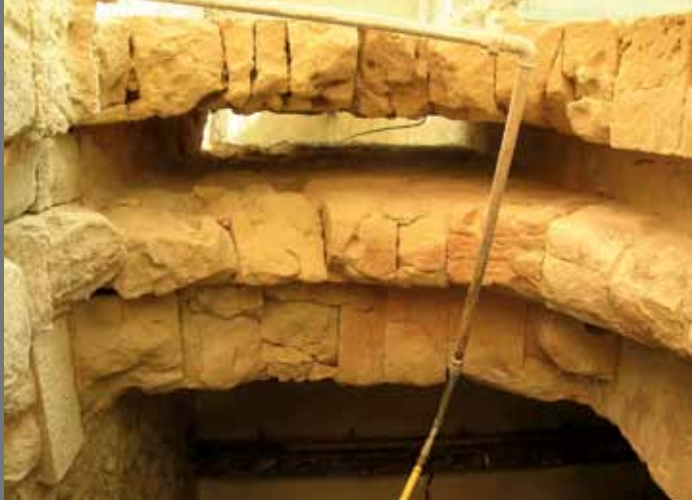
Figura 15. Detalle de los ejes verticales y hueco horizontal por los que se deslizaba e izaba respectivamente el rastrillo.

La excavación del vano puso al descubierto la existencia de dos hendiduras laterales, que son los ejes por los que se deslizaba verticalmente un rastrillo, que era un dispositivo de defensa en caso de peligro. Por las dimensiones de los raíles para izar la sarracina, deducimos que tuvo que ser de madera. En la planta primera estaría el torno y los contrapesos para la apertura de la puerta (Figura 15).

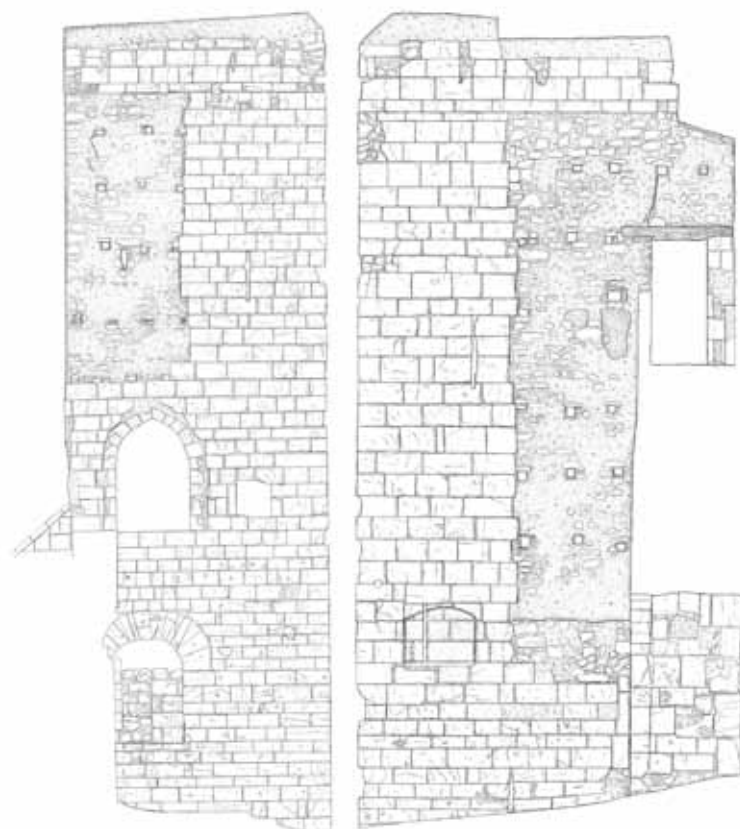
Figura 16. Alzado exterior Torre de Santa Caterina. Izquierda: Levantamiento Sur. Derecha: Levantamiento Norte. Dibujo técnico Silvia Yus Cecilia. Los dibujos fueron realizados durante la ejecución de la obra, cuando se habían picado los revestimientos que cubrían los tapias, quedando al descubierto las improntas de la técnica constructiva.

Esta distinción de los vanos defensivos está relacionada con un evidente cambio constructivo en los alzados de la torre. A partir de la planta primera denotamos el empleo de sillares de piedra que tienen una altura de unos 28cm, y sólo excepcionalmente aparece la existencia de alguna marca de cantero que se limita a cruces y asteriscos frente a la gran variedad formal señalada abajo (Figura 16).

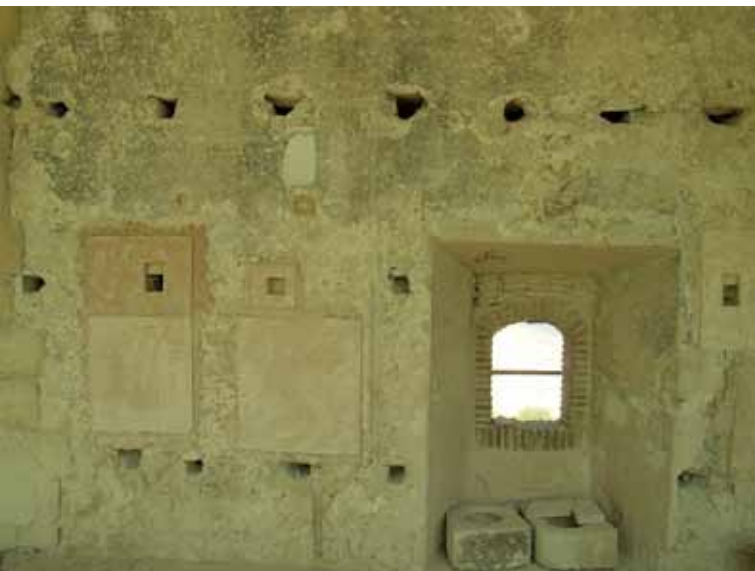
Figura 17. Paramento interior Este de la planta primera de la Torre de Santa Caterina durante la fase de trabajo para la elección de la puesta en valor del acabado de los detalles constructivos del lienzo de tapial.

En la obra de tapial han pervivido las huellas de la construcción. Se observan las improntas donde iban las agujas, quedando como huecos delimitados a los costados por dos piedras dispuestas en vertical sobre las que apoya una laja más plana. Los costales de trazo vertical y sección horizontal semicircular, e incluso la altura de la propia caja, que generalmente oscilan entre los 85 y 95cm, hasta los 120cm excepcionalmente alcanzados por una de las localizadas en la zona central (Figura 17).

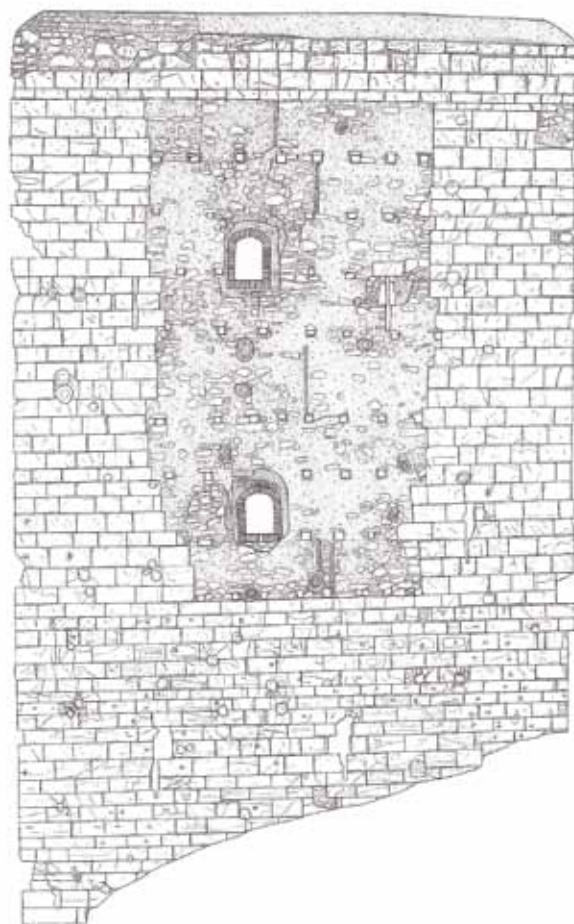
Figura 18. Alzado exterior del paramento Este de la Torre de Santa Caterina. El dibujo refleja el estado real de la torre antes de la restauración. Obsérvese la diferencia en el menor tamaño de los sillares de la parte inferior, en los que se localizan la mayor parte de las marcas de cantero, así como los impactos de cañonazos. En la parte central de tapial se detalla la impronta de agujales y listones verticales de sujeción de las cajas del encofrado. Dibujo técnico Silvia Yús Cecilia.

En todos los alzados verticales quedan las improntas de los impactos de los artefactos de los cañones producidos durante la Guerra de Sucesión, cuando en 1706 cayó la plaza y la capitulación del castillo. Estos cañonazos se han reflejado metodológicamente en los dibujos técnicos arqueológicos de los alzados verticales, restaurándose durante la obra, y colocando alguna de las bolas recuperadas in situ, para favorecer la lectura e interpretación del lienzo por los visitantes (Figura 18).

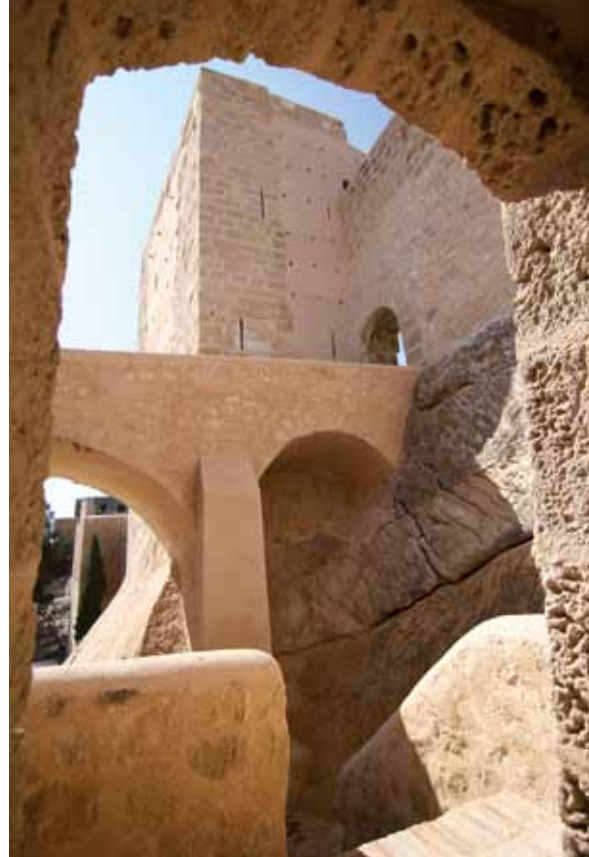
Figura 22. Vista desde el foso junto a la poterna, donde se observa la muralla de la albacara y el alzado Norte de la Torre de Santa Caterina, detrás del puente.

Los trabajos han finalizado con la restauración de todos los lienzos murarios (Figura 22), y la recuperación de las Torres de Sant Jordi y Santa Caterina.

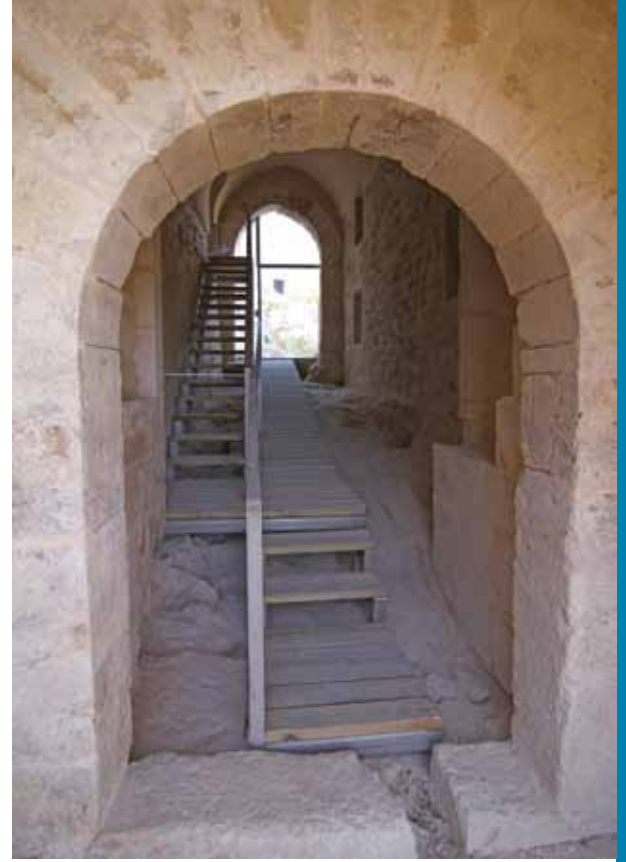
Figura 24. Alzado del arco de la Puerta Este de la Torre de Sant Jordi. Se puede ver la sala interior, y la comunicación visual con una puerta que accede al Hospital.

torre (Figura 23). Enseguida se podía observar el alzado exterior del arco con dovelas y jambas de piedra labrada, incluso con vestigios de las quicaleras (Figura 24).

El arco se encontraba muy deteriorado, con refecciones antiguas, y respondía a un trazado irregular. De hecho, la profundidad de las jambas es diferente a cada lado, y la observación en detalle, distingue el arranque de la rosca, desde la imposta Norte, formado por dos pies de ladrillo, que alterna a) dos sogas con b) un tizón, una soga y otro tizón. En cambio, el arranque de la rosca en la imposta Sur, sólo tiene pie y medio, alternando a) soga y tizón, y b) tizón y soga. El encuentro en la clave, que se halla significativamente desplazada del centro, absorbe las irregularidades resultando un intradós apuntado. Parece que se ejecutó el arco desde el exterior, sin prever las dimensiones interiores de la sala. Esto pone de manifiesto que el arco de ladrillo reemplazaría a otro mejor ejecutado, del que no queda rastro. La pérdida de sección del arco y el estado de fisuración del mismo, obligó antes de desaparecerlo a realizar una viga de descarga sobre el mismo, embebida en el espesor del muro.

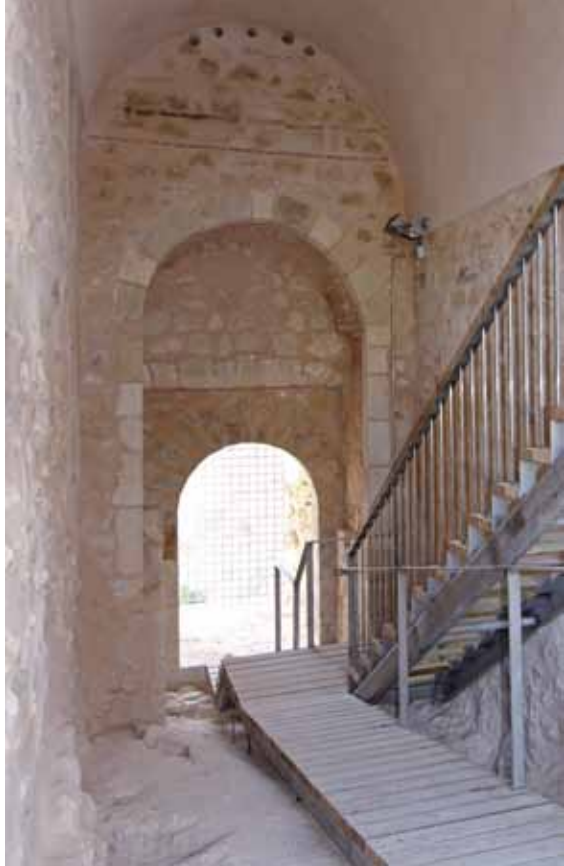
Figura 27. Transformaciones en la Torre de Sant Jordi. Plantas y secciones. Se destaca en color verde el sistema de acceso.

Así, como se muestra en el gráfico de la Torre de Sant Jordi (Figura 27), en un primer momento, la torre, avanzada sobre la línea de murallas, exhibiría un arco en fachada y otro paralelo a haces interiores del muro, alojando las puertas entre ellos, tipología típicamente islámica. En relación con esta puerta, existen modificaciones y sustituciones que evidencian que en época cristiana, y para mejor defensa, se sustituiría el arco de fachada, por otro más robusto y de menor ancho de paso, correspondiéndose con

el que ha llegado hasta nuestros días, y que se caracteriza por sus dovelas de piedra tallada de gran canto. Hacemos notar que en el arco de salida de la torre no hay evidencia de la existencia de puertas, si bien tampoco eran necesarias por entenderse que conducen a un espacio protegido. A las dos etapas comentadas, corresponde la sección transversal I de la figura 27, consistente en la gran sala abovedada, sin más orificios que el de entrada y el de salida.

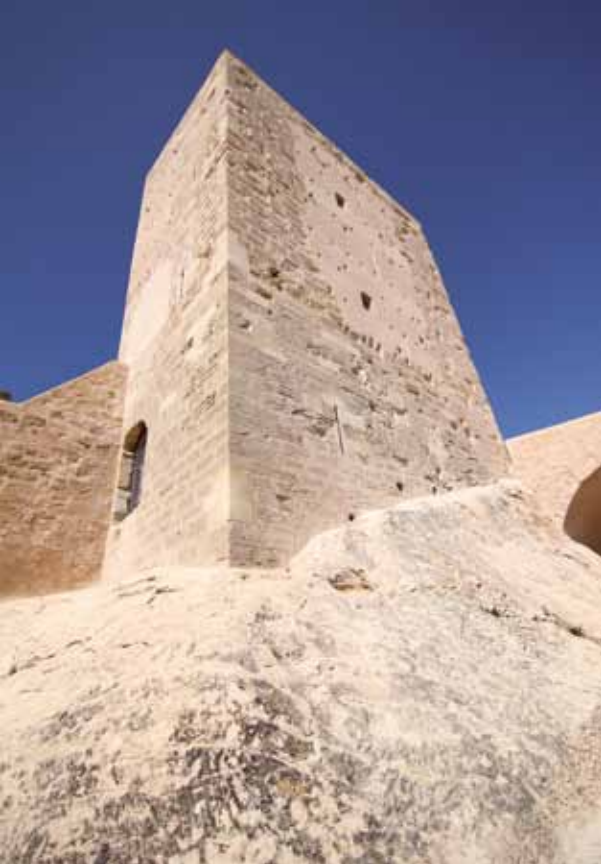
El arco de salida, del cual no existía rastro, hoy se puede ver completo con sus irregularidades (Figura 29). Las jambas son de sillería y el arco de ladrillo con llagas muy marcadas. En el exterior, aparece un alfiz de cariz mudéjar, también de ladrillo. El conjunto estaba incompleto y muy degradado, así que se han consolidado las partes en mejor estado para conservarlas, y se ha reconstruido con ladrillo moderno de similares dimensiones las más deterioradas o simplemente perdidas, manifestando la interfase entre el elemento original y el nuevo.

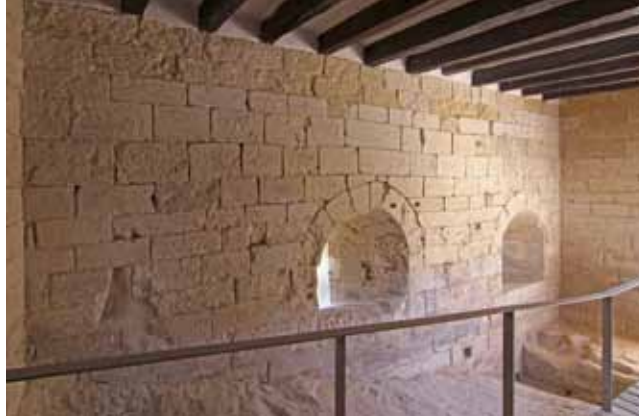
Figura 31. Alzado interior del nivel inferior de la Torre de Santa Caterina donde se puede observar las marcas de cantería de la sillería recuperada.

La Torre de Santa Caterina se halla en el lienzo de la muralla del Albacar d'Enmig, avanzada hacia el foso y está levantada sobre un promontorio rocoso (Figura 30). Consta de tres niveles, que hoy por hoy no se comunican entre sí, disponiendo de accesos independientes.

Antes de la intervención, se podía observar el gran número de modificaciones, y alteraciones del sistema de huecos de la torre, tanto los pasos de acceso, como los de ventilación/iluminación, aparte del elevado estado de degradación de los paramentos.

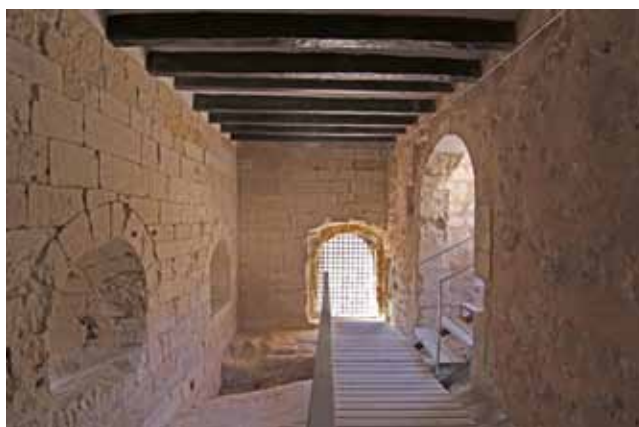
Figura 32. Vista interior del nivel inferior de la Torre de Santa Caterina donde se puede observar los arcos de las puertas que comunican el foso con la albacara. El sistema de pasarelas permite la visita, habiendo recuperado los niveles del pavimento primitivos.

Durante la ejecución de la obra, se demolieron los aseos de primera planta, liberando la sala de cualquier añadido. Se eliminaron los alicatados de las paredes, dando paso a un impresionante alzado interior de sillería gótica (Figura 31), coincidente con la de la base exterior de la torre. Se pudo a su vez recuperar las aspilleras que habían sido cegadas, así como un hueco de paso, bajo un arco de sillería de medio punto, que se correspondía con el acceso a la torre desde el foso. Este arco, presentaba un paso hacia el nivel superior, con guías laterales perfectamente definidas, por las que discurriría un rastrillo de madera, que se

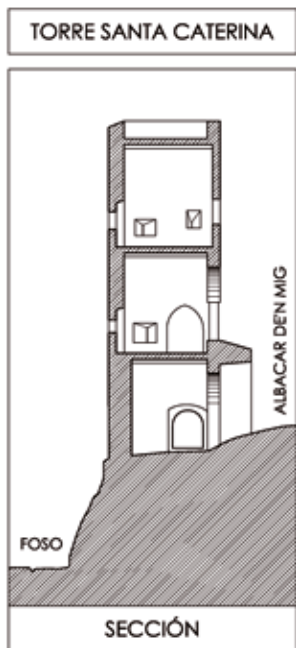
izaría con toda seguridad desde la argolla que cuelga de la clave del arco de la primera planta. Se procedió a la recuperación del paso entre los dos niveles, que en ese momento se hallaba oculto (Figura 32).

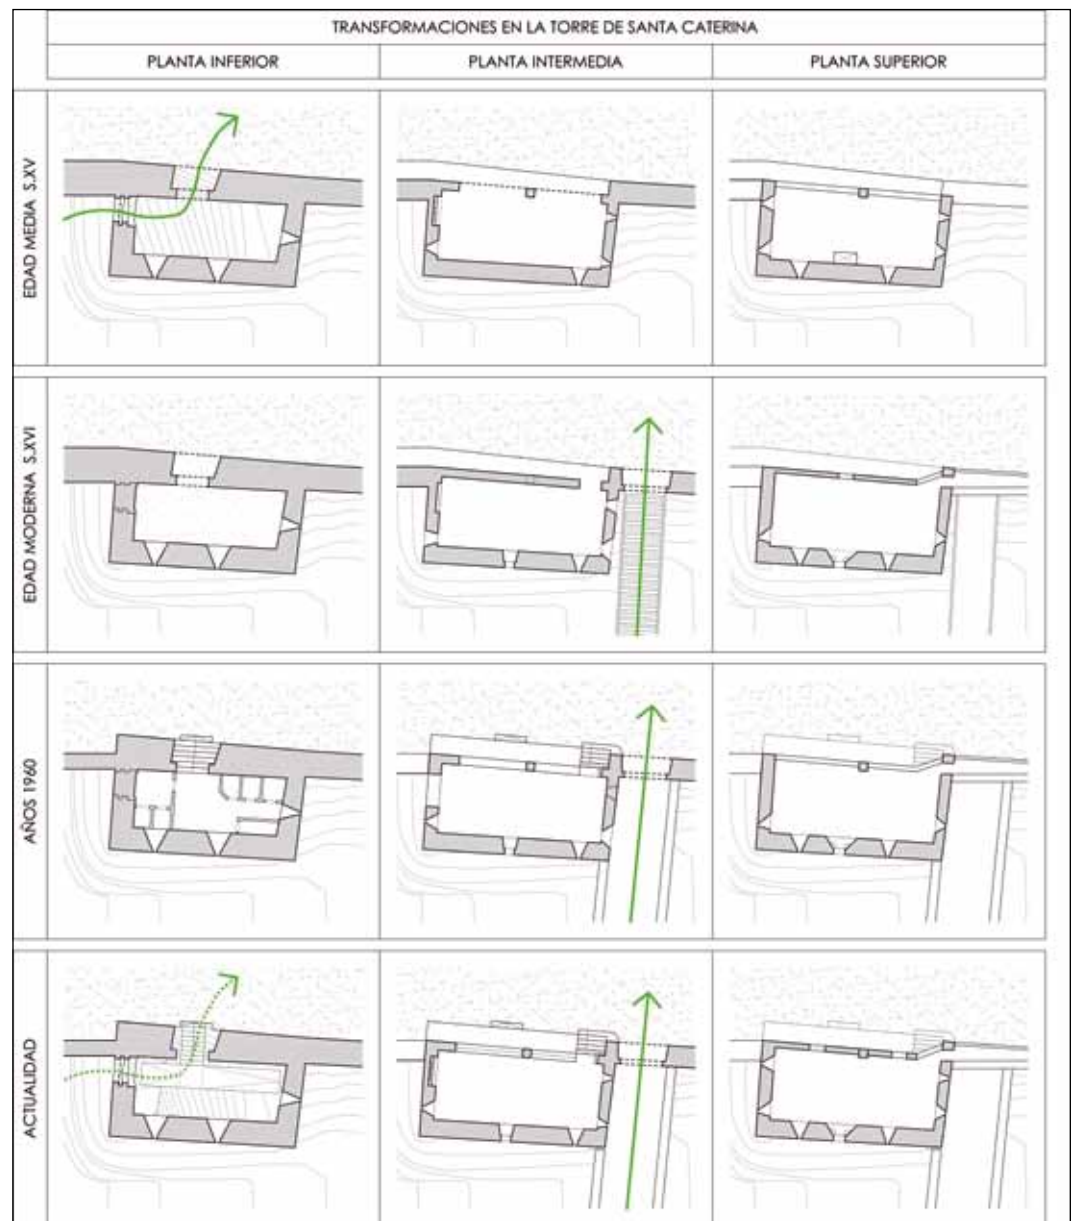
Figura 33. Transformaciones en la Torre de Santa Caterina. Se recoge la evolución cronológica de las tres plantas de la torre, detallando el sistema de accesos en color verde.

Todas las transformaciones enumeradas, así como los diferentes estados de la torre, interpretando los documentos históricos escritos, se recogen en los gráficos de la figura 33, organizados cronológicamente por plantas.
