## **C/ San Telmo, 3-5 (Alicante)**

*Intervenciones arqueológicas en la provincia de Alicante. 2011*

<b>Denominación de la intervención:</b>	<b>C/ San Telmo, 3-5</b>
<b>Municipio:</b>	Alicante / Alacant
<b>Comarca:</b>	L'Alacantí
<b>Director/codirectores:</b>	Eduardo López Seguí (ALEBUS Patrimonio Histórico, S.L.) y Pablo Rosser Limiñana (COPHIAM)
<b>Equipo técnico:</b>	Palmira Torregrosa Giménez, Fernando Gomis Ferrero y José Vicente Carpio Domínguez
<b>Autor/autores del resumen:</b>	Eduardo López Seguí
<b>Promotor:</b>	NUOVA, S.A.
<b>Nº de expediente:</b>	2011/0086-A (SS.TT. A-2011-030)
<b>Fecha de actuación:</b>	22-03-2011 a 20-04-2011
<b>Coordenadas de localización:</b>	X 720.186 – Y 4.246.442
<b>Periodo cultural:</b>	Moderno, contemporáneo
<b>Material depositado en:</b>	Museo de la Ciudad de Alicante (MUSA)
<b>Tipo de intervención:</b>	Excavación arqueológica

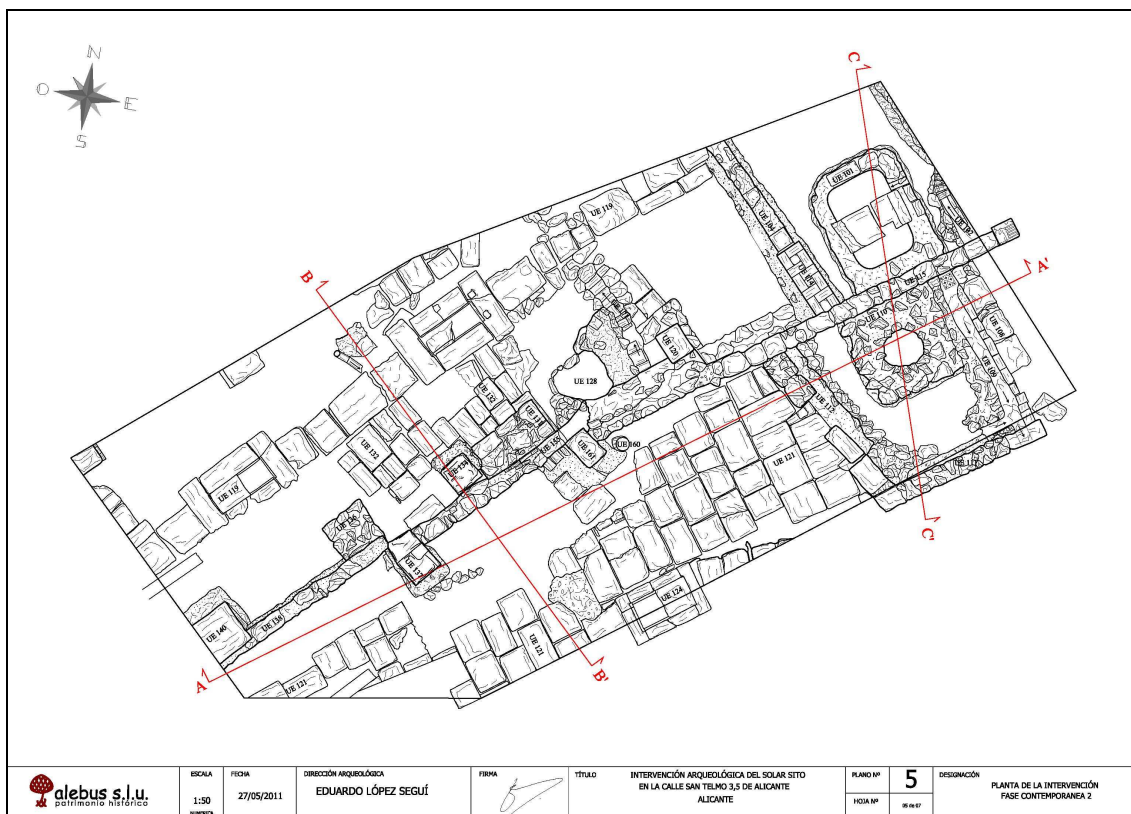
Plano de planta de la fase contemporánea 2.

Desde el punto de vista arqueológico, durante los trabajos de excavación pudimos confirmar la existencia de la casa edificada en 1885, que correspondería con la zona identificada por nosotros como Casa B. Se trataría de un inmueble rectangular con patio ubicado en la parte más interior del solar, que consta de un aljibe-pozo, y al que se accede desde un umbral practicado en un muro de sillares que comunica con una estancia pavimentada con losas de piedra.

De la casa denominada por nosotros "A" no disponemos de planos antiguos, sin embargo, atendiendo el tipo de construcción y disposición de espacios, proponemos que también debió construirse a finales del siglo XIX. Esta casa repite la misma distribución, con un patio en la zona interior del solar, con su correspondiente aljibe, y un área pavimentada con losas en la zona más próxima a la calle. También conserva las bases de pilares adosados al muro medianero, por lo que suponemos debió tener más de una planta.

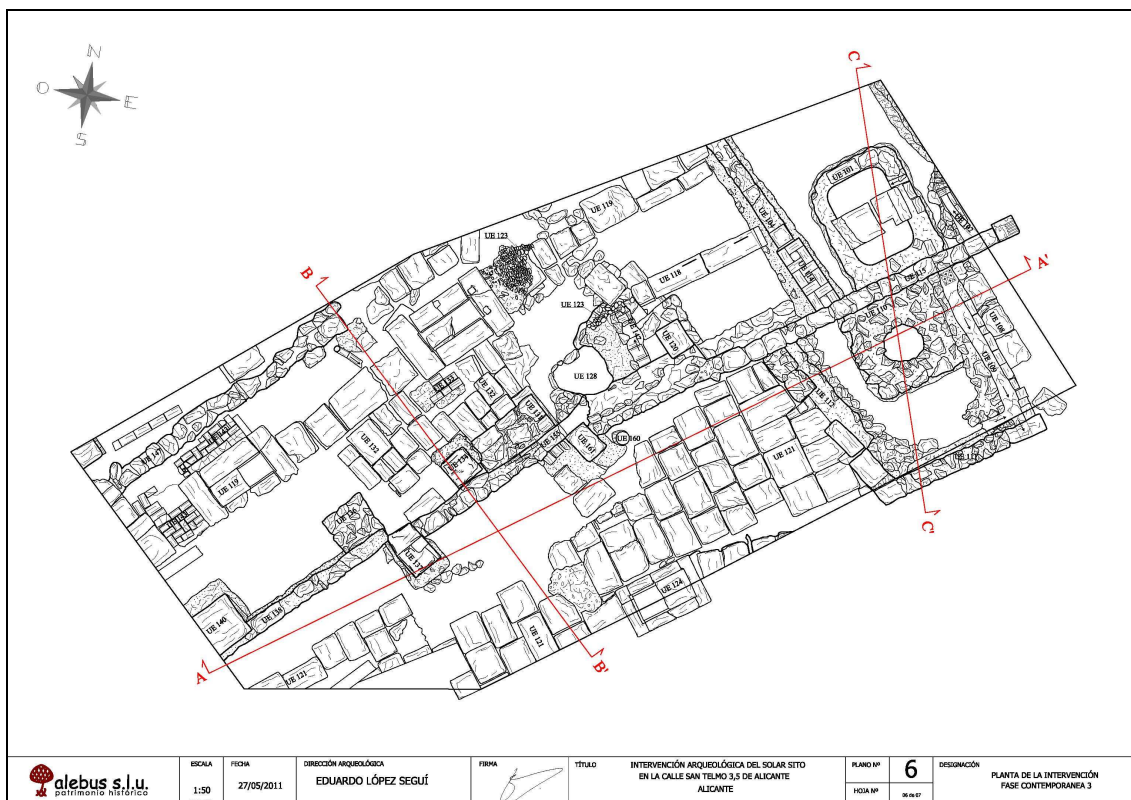
Plano de planta de la fase contemporánea 3.

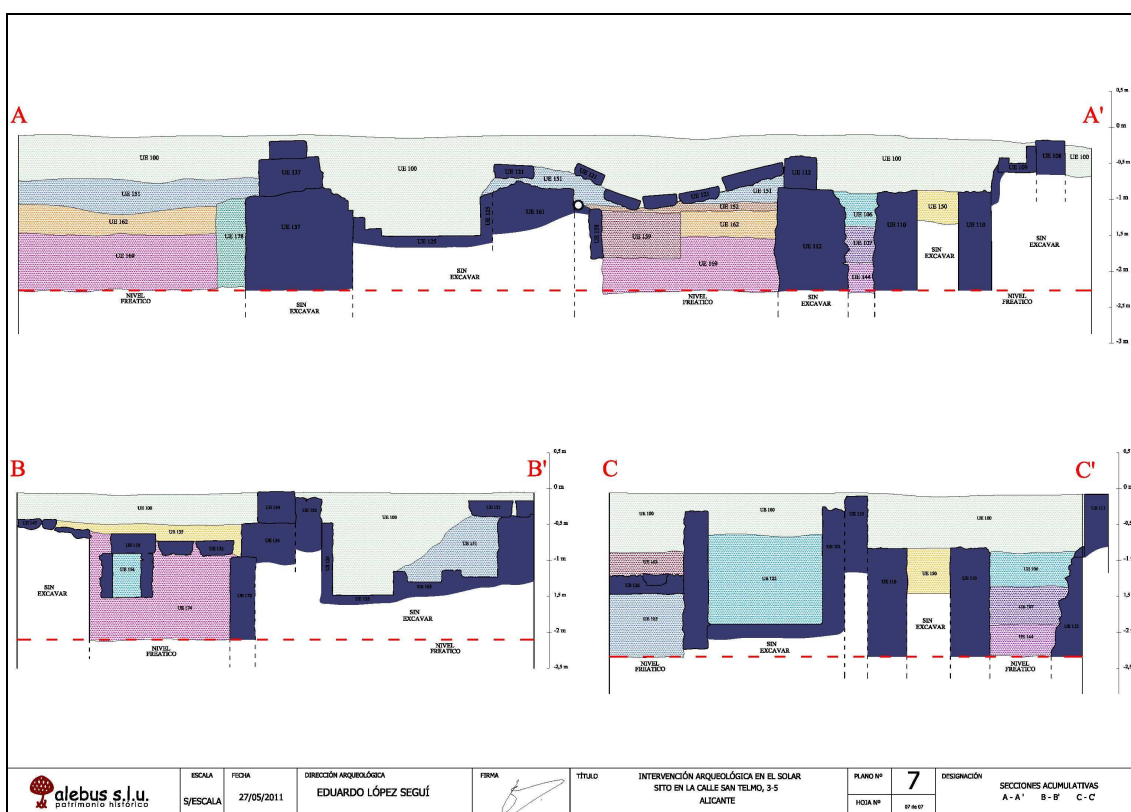
Secciones acumulativas obtenidas en la intervención.

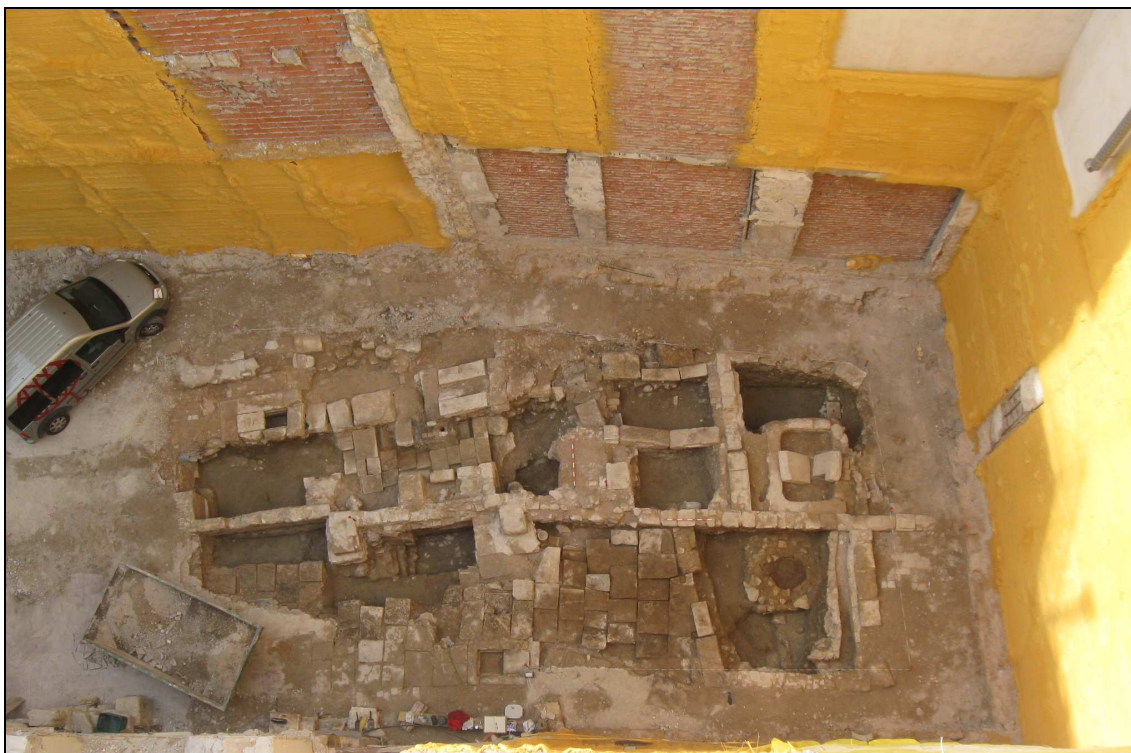
Vista general del solar de la calle San Telmo, 3-5 al final de la intervención.
