# Evidencias arqueológicas de un corral de comedias en el Hospital San Juan de Dios (Orihuela, Alicante)

Breve exposición de los hallazgos en la excavación arqueológica del Antiguo Hospital. Primera aparición de los restos materiales del teatro de comedias, cuyas recaudaciones servían para pagar las actividades benéficas del edificio.

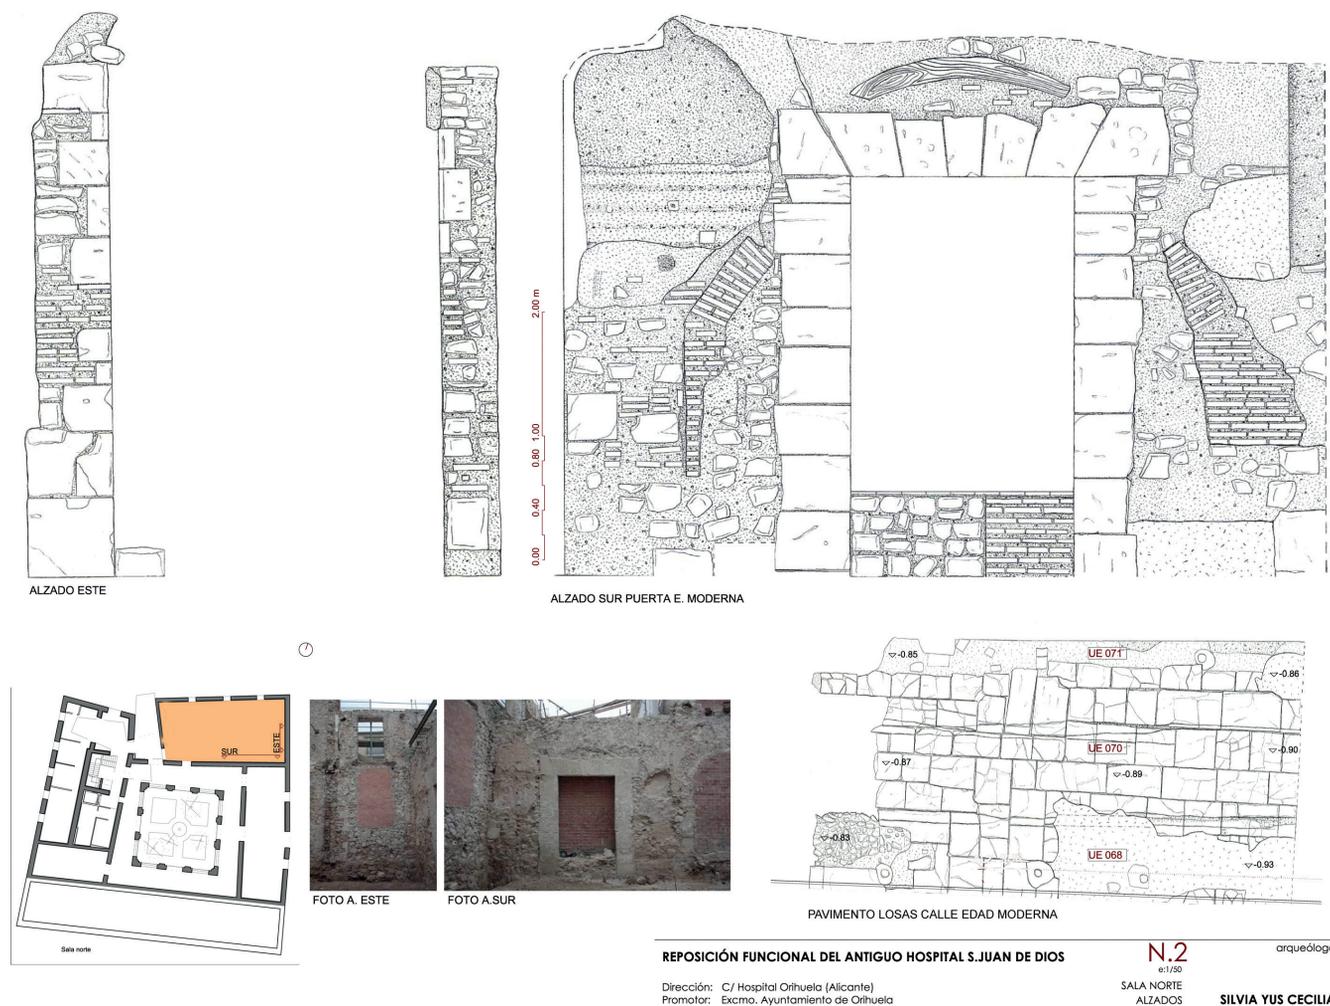
Figura 2. Planta de restos arqueológicos en el Patio. Fotos de elementos arquitectónicos.

Se trata de un alzado parietal de trazado E – O en el que se abre un vano, que había quedado emparedada bajo capas de enlucidos contemporáneos, en el muro de separación entre las mencionadas estancias (Fig. 2).

La vía está pavimentada con lajas de piedra caliza de gránulo muy fino, color beige y planta rectangular, con un claro predominio de las piezas de 42cm en uno de sus lados. La poca dureza del material favoreció que sobre su superficie se marcara la impronta de unas rodadas de carro (Fig. 2 y 4).

Este acceso debía seguir formando parte del sistema de acceso al interior del teatro, una vez dentro del edificio. De la nueva puerta abierta en el muro Este, se han conservado algunos restos emparedados en el muro. Por sus características, se deduce que este vano no fuera tan monumental, porque las jambas eran irregulares, construidas con sillaría pequeña y ladrillo, por lo que debió de estar enfoscado. Lo que se explica porque compartía fachada con la entrada principal, localizada a pocos metros de distancia, y no debía restarle importancia (Fig. 2).

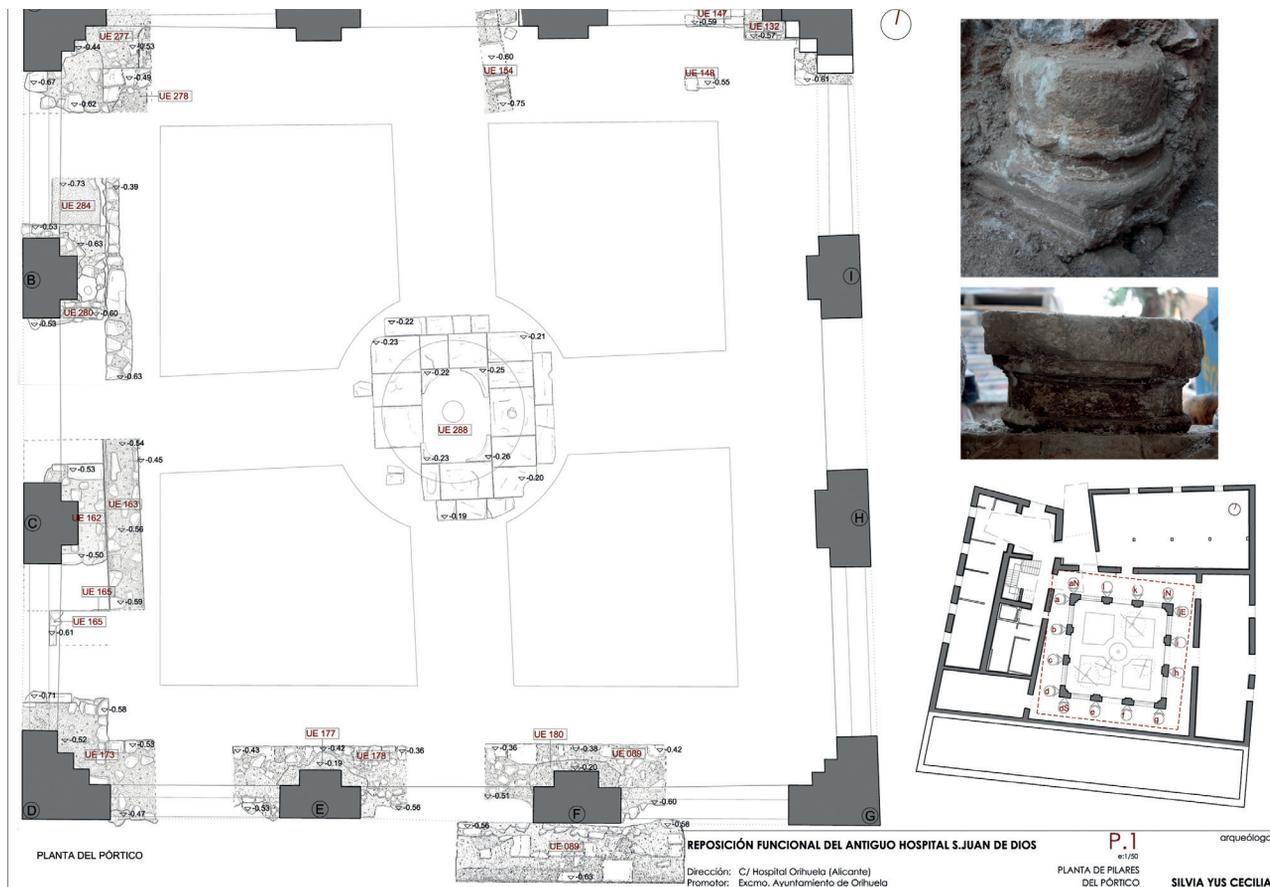
Figura 3. Alzados de puertas emparedadas y dibujo de pavimento E. Moderna.

En cuanto a la secuencia estratigráfica documentada en los sondeos en torno de los pilares del patio, permite llegar a la conclusión de que el patio actual no está fosilizando espacialmente la superficie del antiguo corral de comedias. Sino que se trata de una obra contemporánea de nueva planta, cuyos pilares cimentaron casualmente sobre estructuras anteriores, que denotan una distribución del espacio completamente diferente a la actual (Fig. 3).

Evidencias materiales de que el Teatro de Comedias contaba con una escena singular, propia de los corrales de la época como el de Almagro o Alcalá, son algunos elementos arquitectónicos. Nos referimos al hallazgo de basas, fustes y capiteles dóricos labrados en piedra caliza, hallados en posición secundaria reutilizados como aparejos constructivos durante la fase contemporánea (Fig. 3).

La puerta descubierta está construida con sillares de piedra caliza y tiene un dintel horizontal con clave central. Las jambas están construidas con bloques de piedra en las que se labra directamente la mocheta para apoyar las hojas de madera de la puerta.

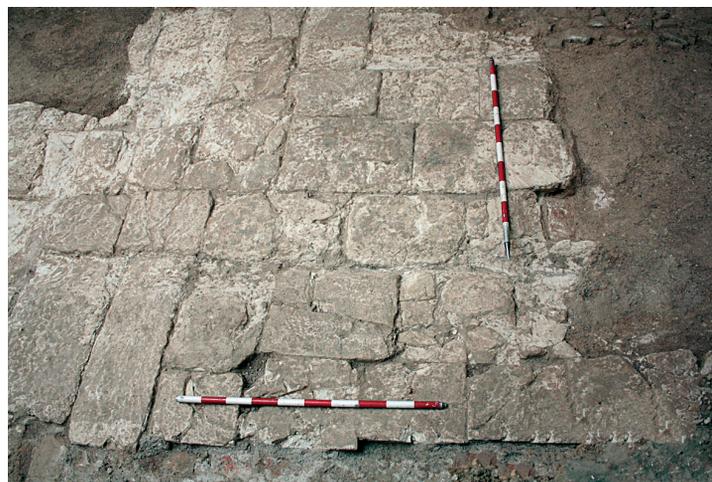
Figura 4. Detalle de pavimento E. Moderna.
